Lepení TI na „buchty“ –  
příčina vlhkostních poruch v  
interiéru !!!

Vlhkostní poruchy v interiéru

25 1 2006

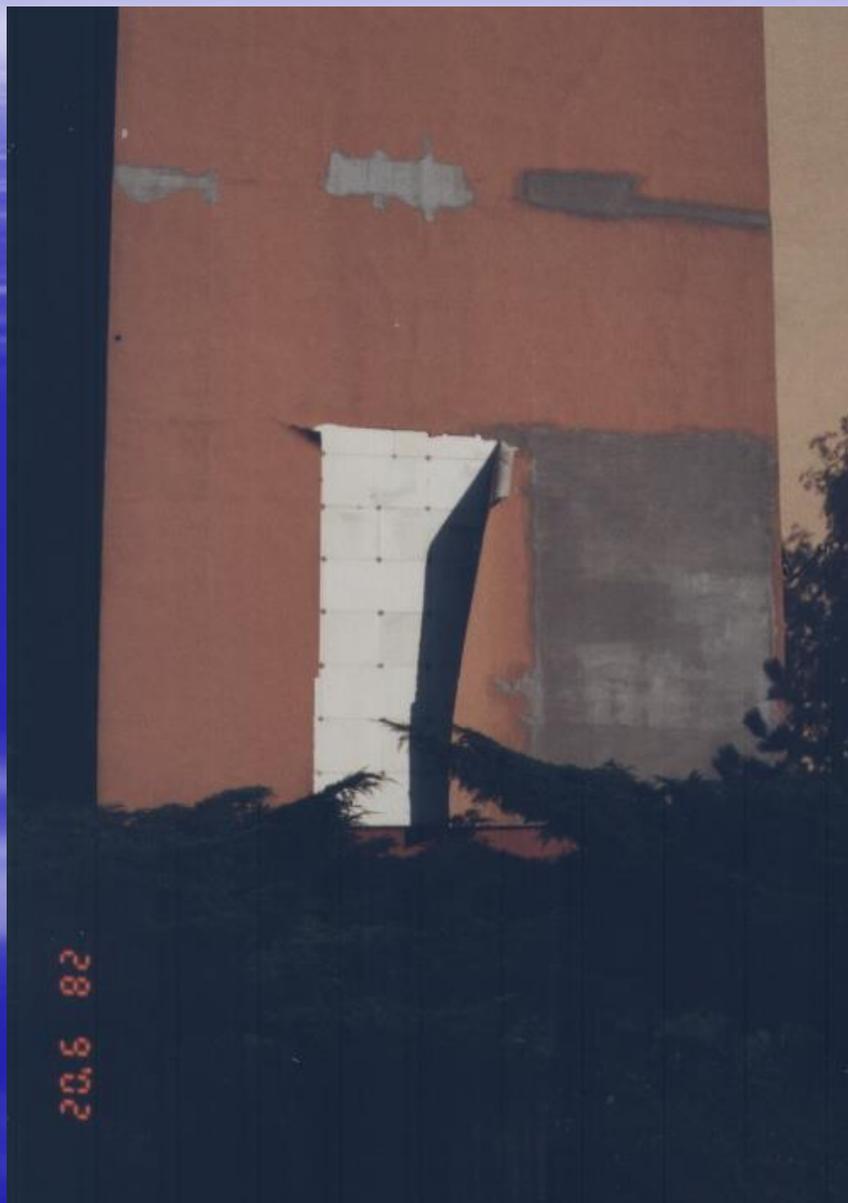
# Nekvalitní provedení armovací vrstvy

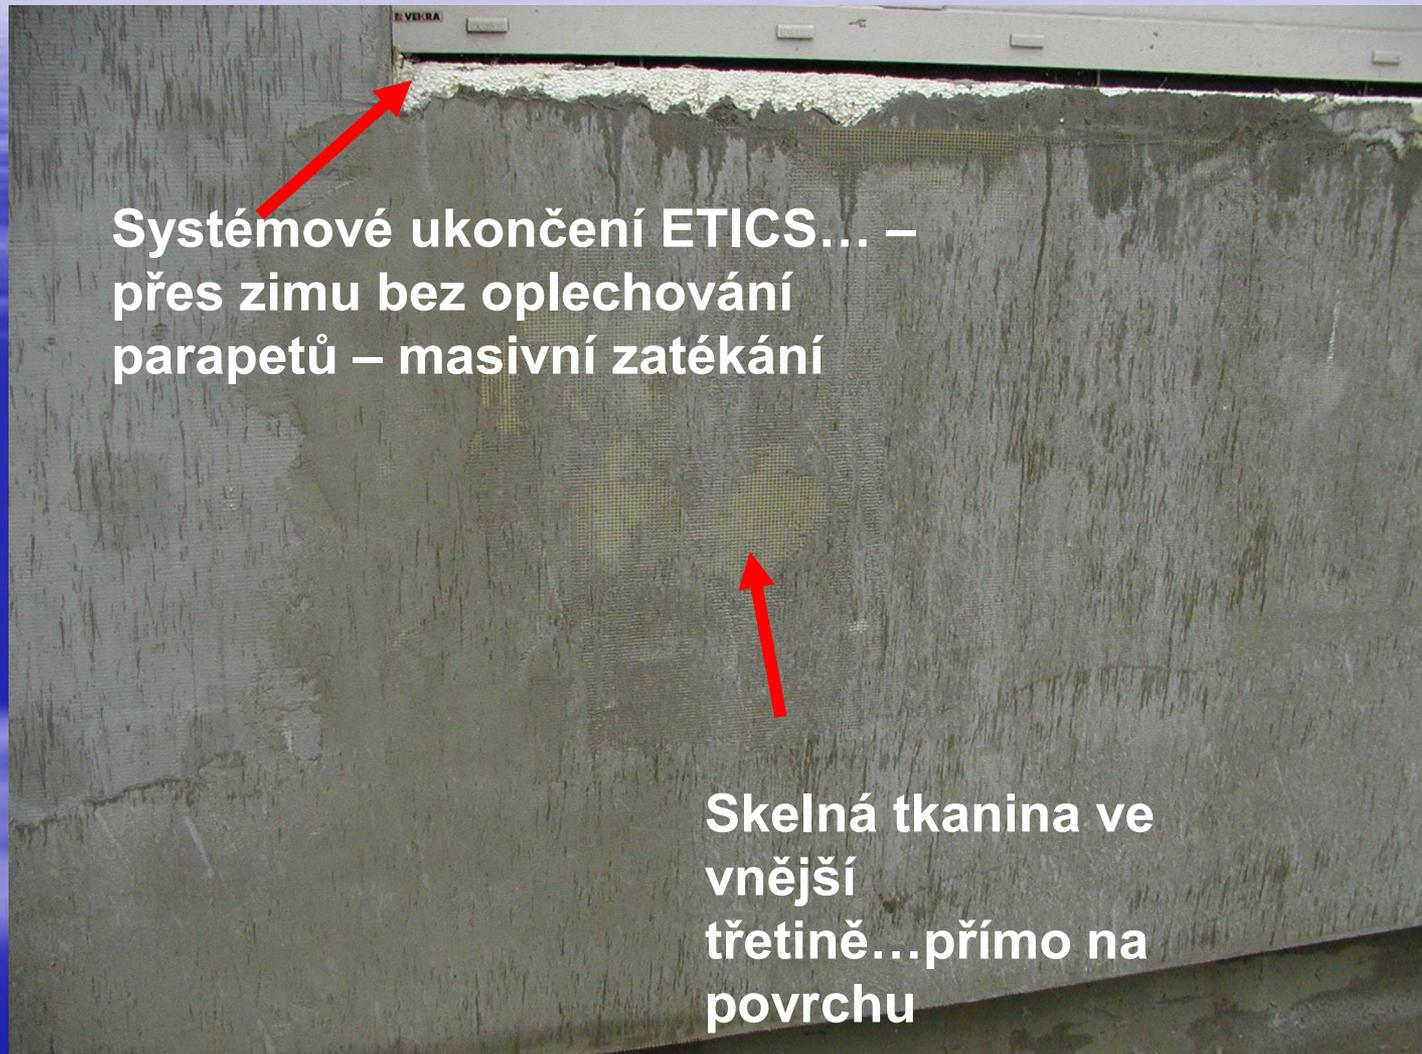
**Systémové ukončení ETICS... –  
přes zimu bez oplechování  
parapetů – masivní zatékání**

**Skelná tkanina ve  
vnější  
třetině... přímo na  
povrchu**

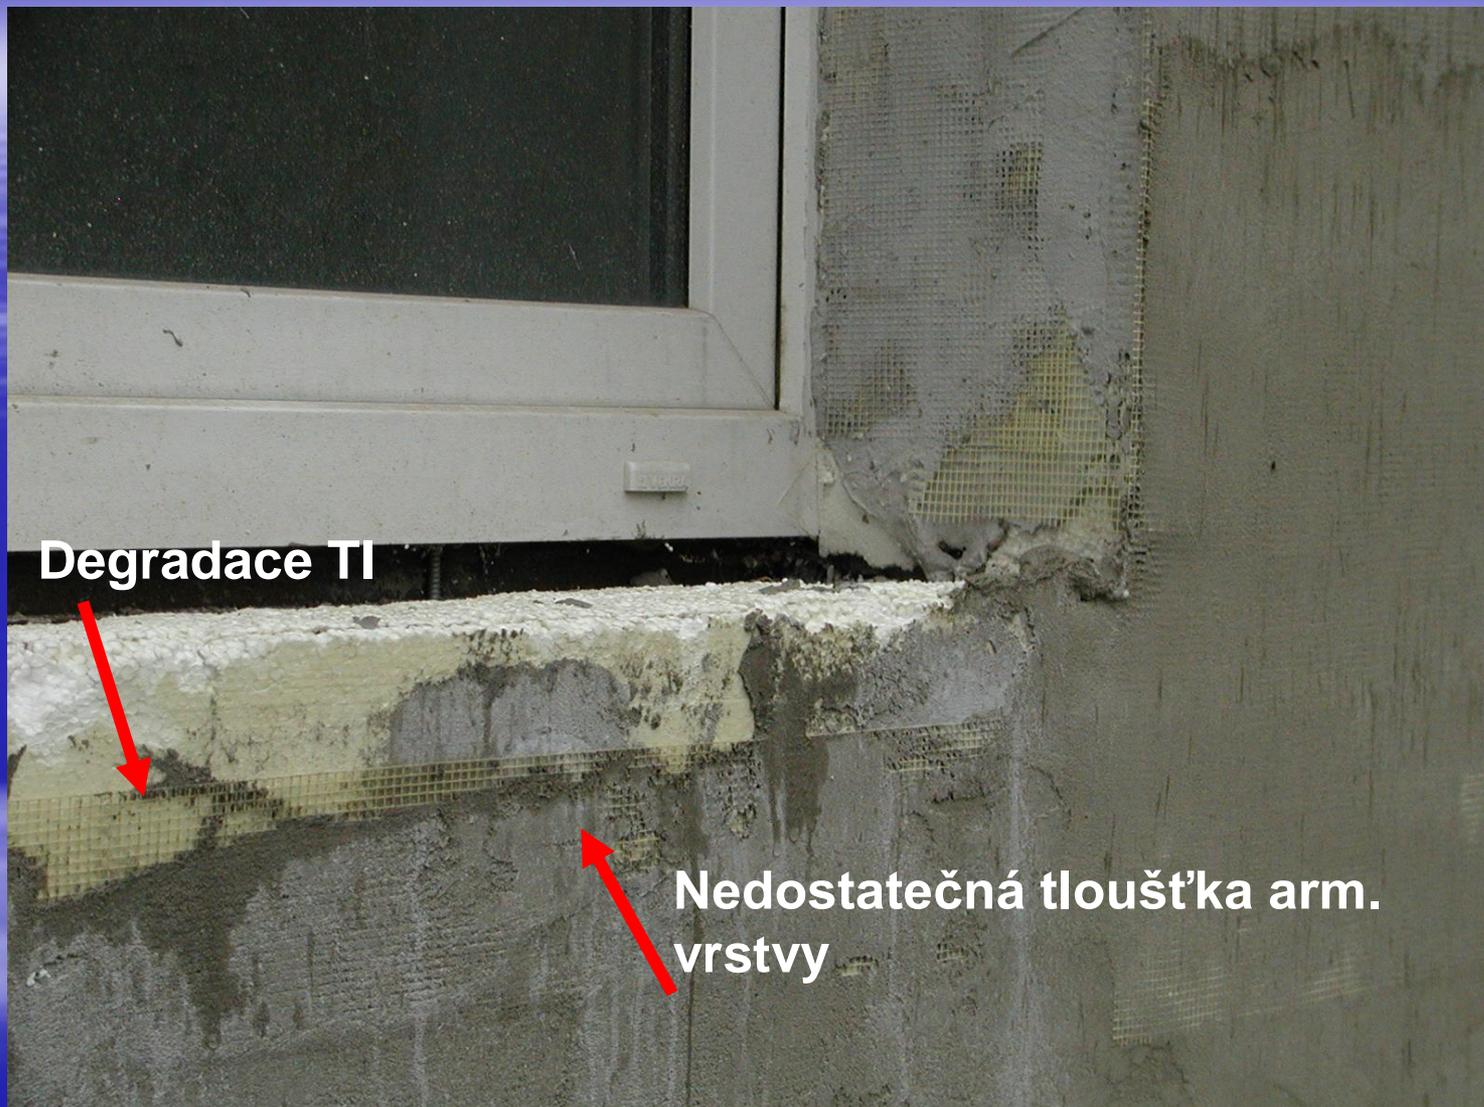
Degradace TI

Nedostatečná tloušťka arm.  
vrstvy

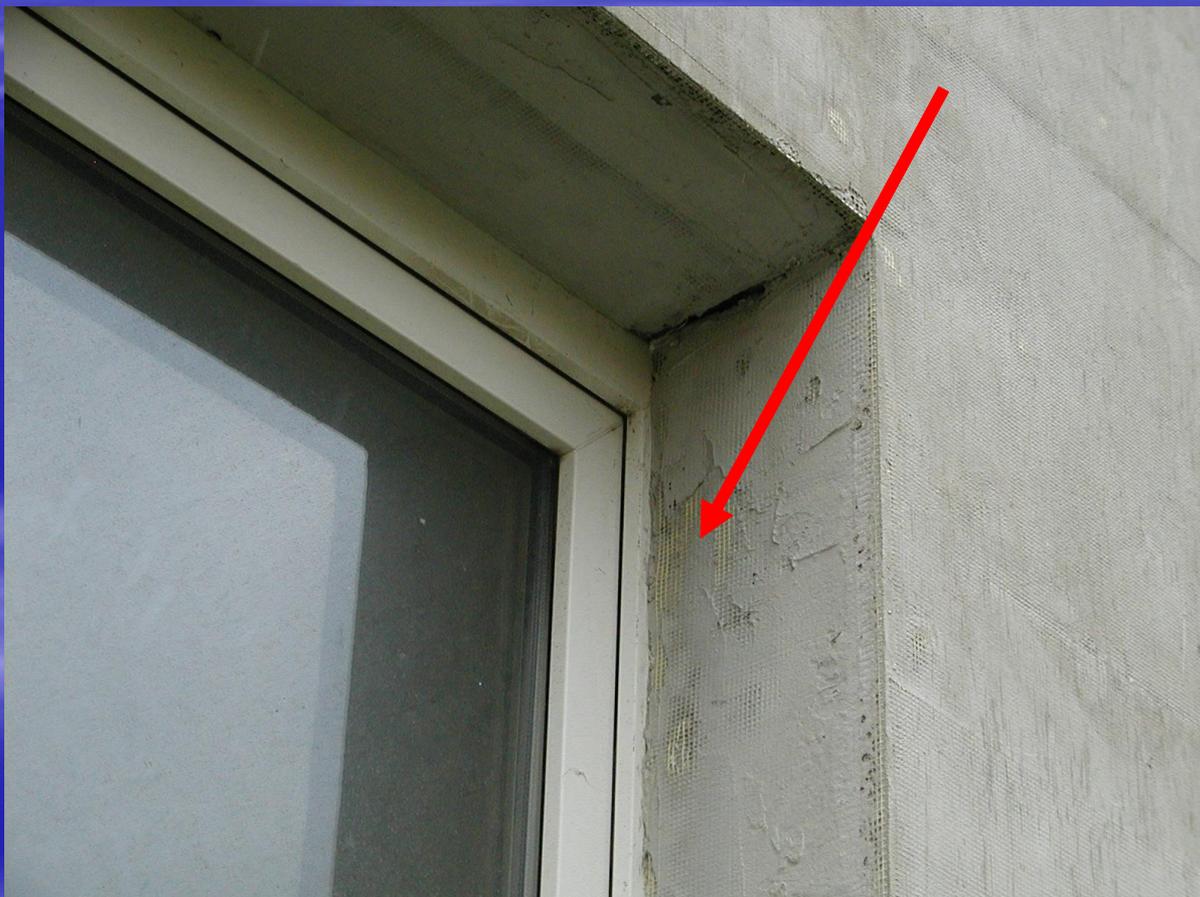
Sk. tkanina zcela bez  
krytí !!!

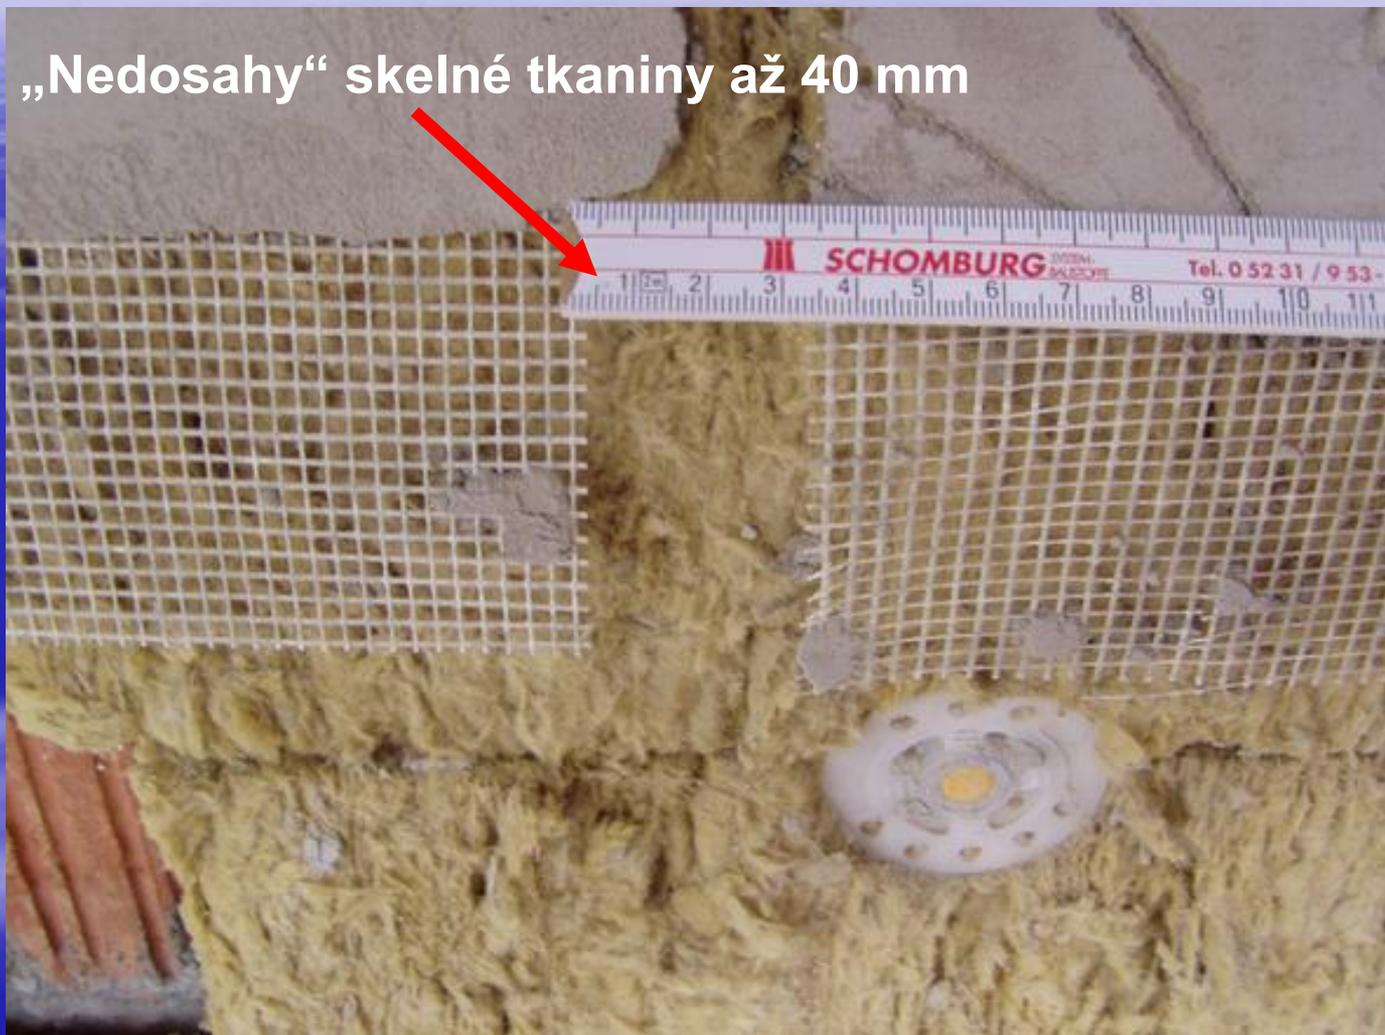
„NedosaHy“ skelné tkaniny až 40 mm

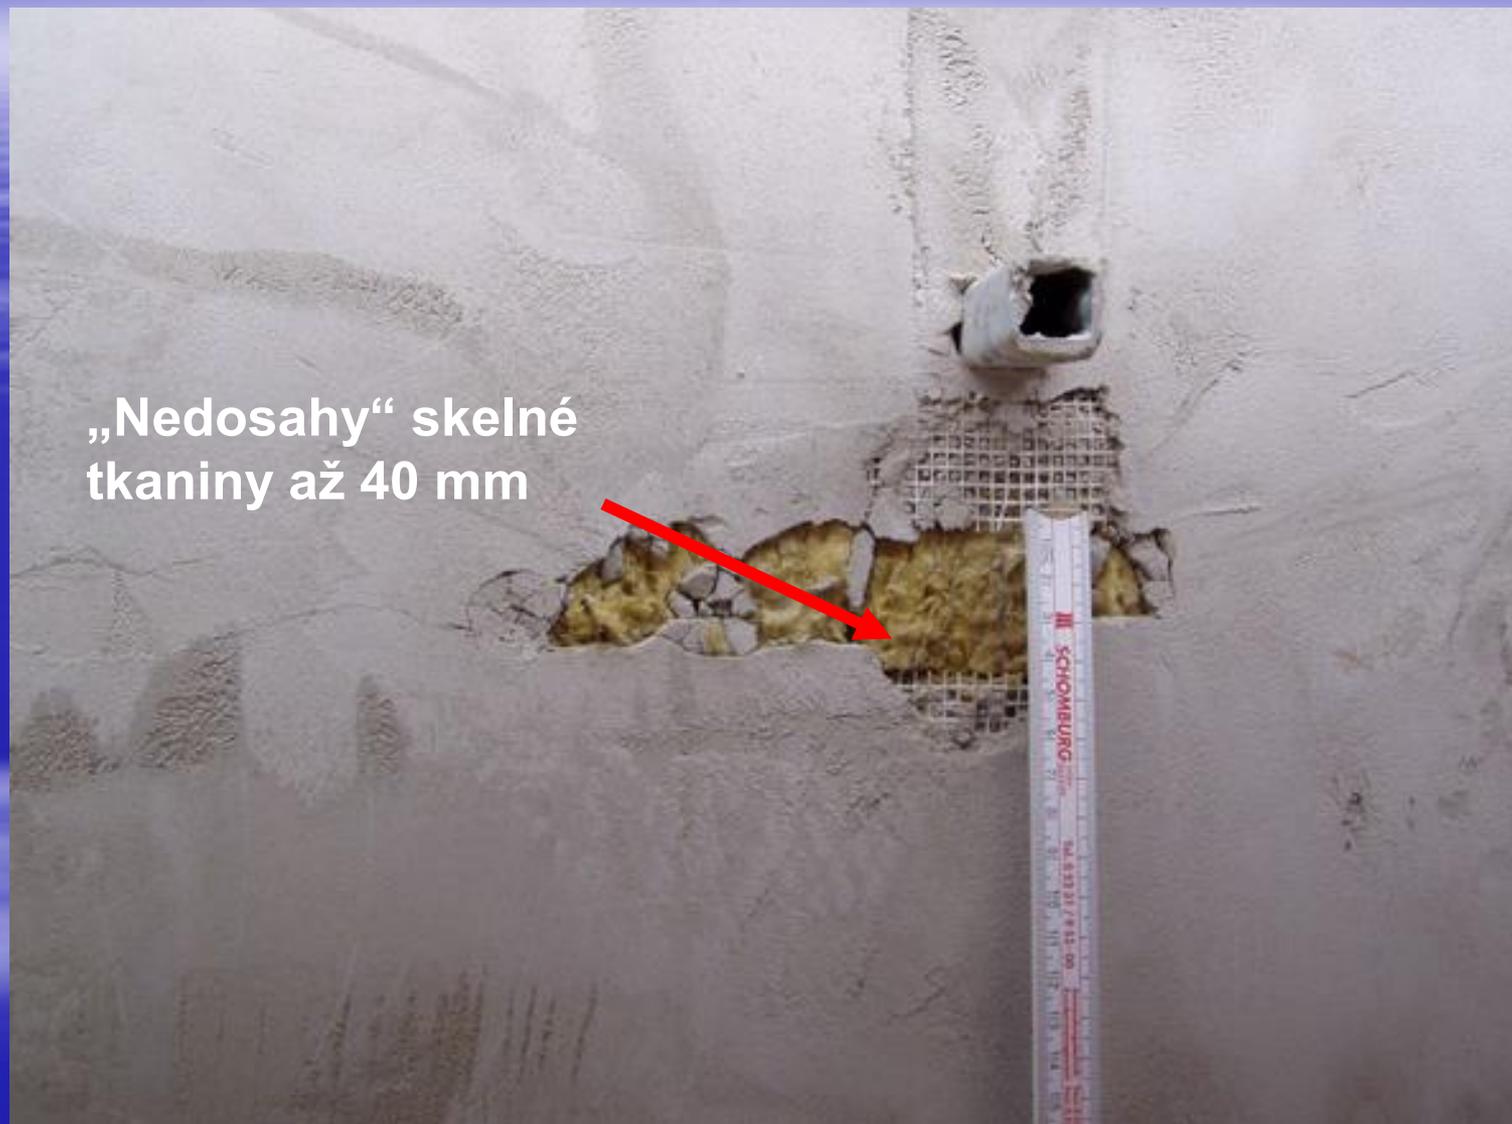
„Nedosahy“ skelné  
tkaniny až 40 mm

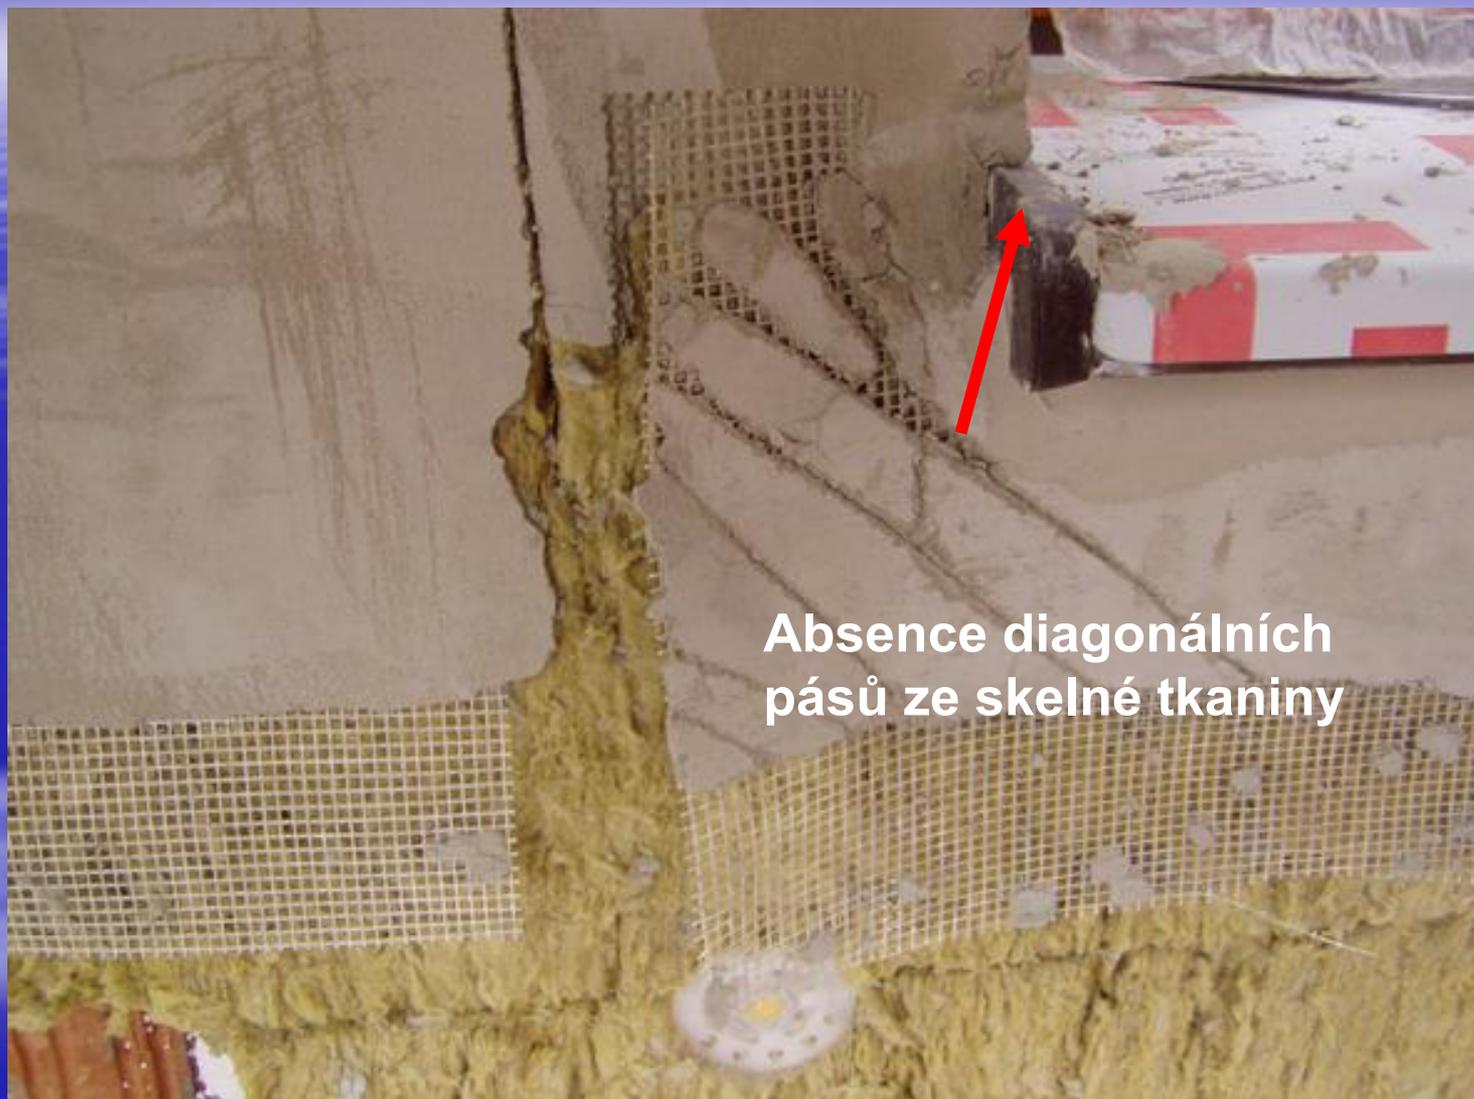
**Absence diagonálních pásů ze skelné tkaniny**

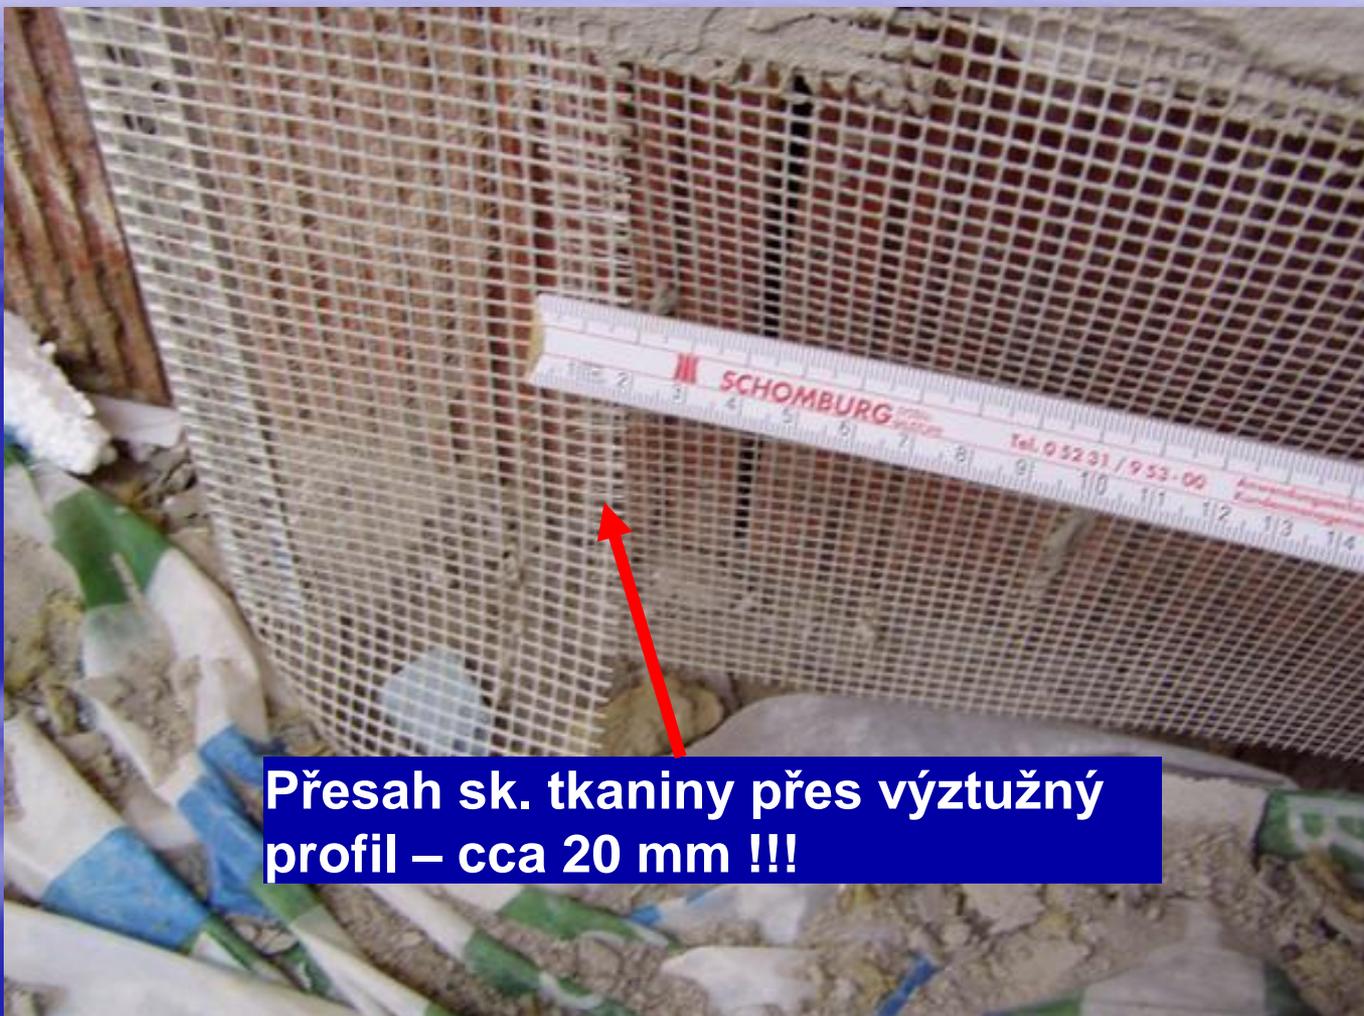
**Přesah sk. tkaniny přes výztužný profil – cca 20 mm !!!**

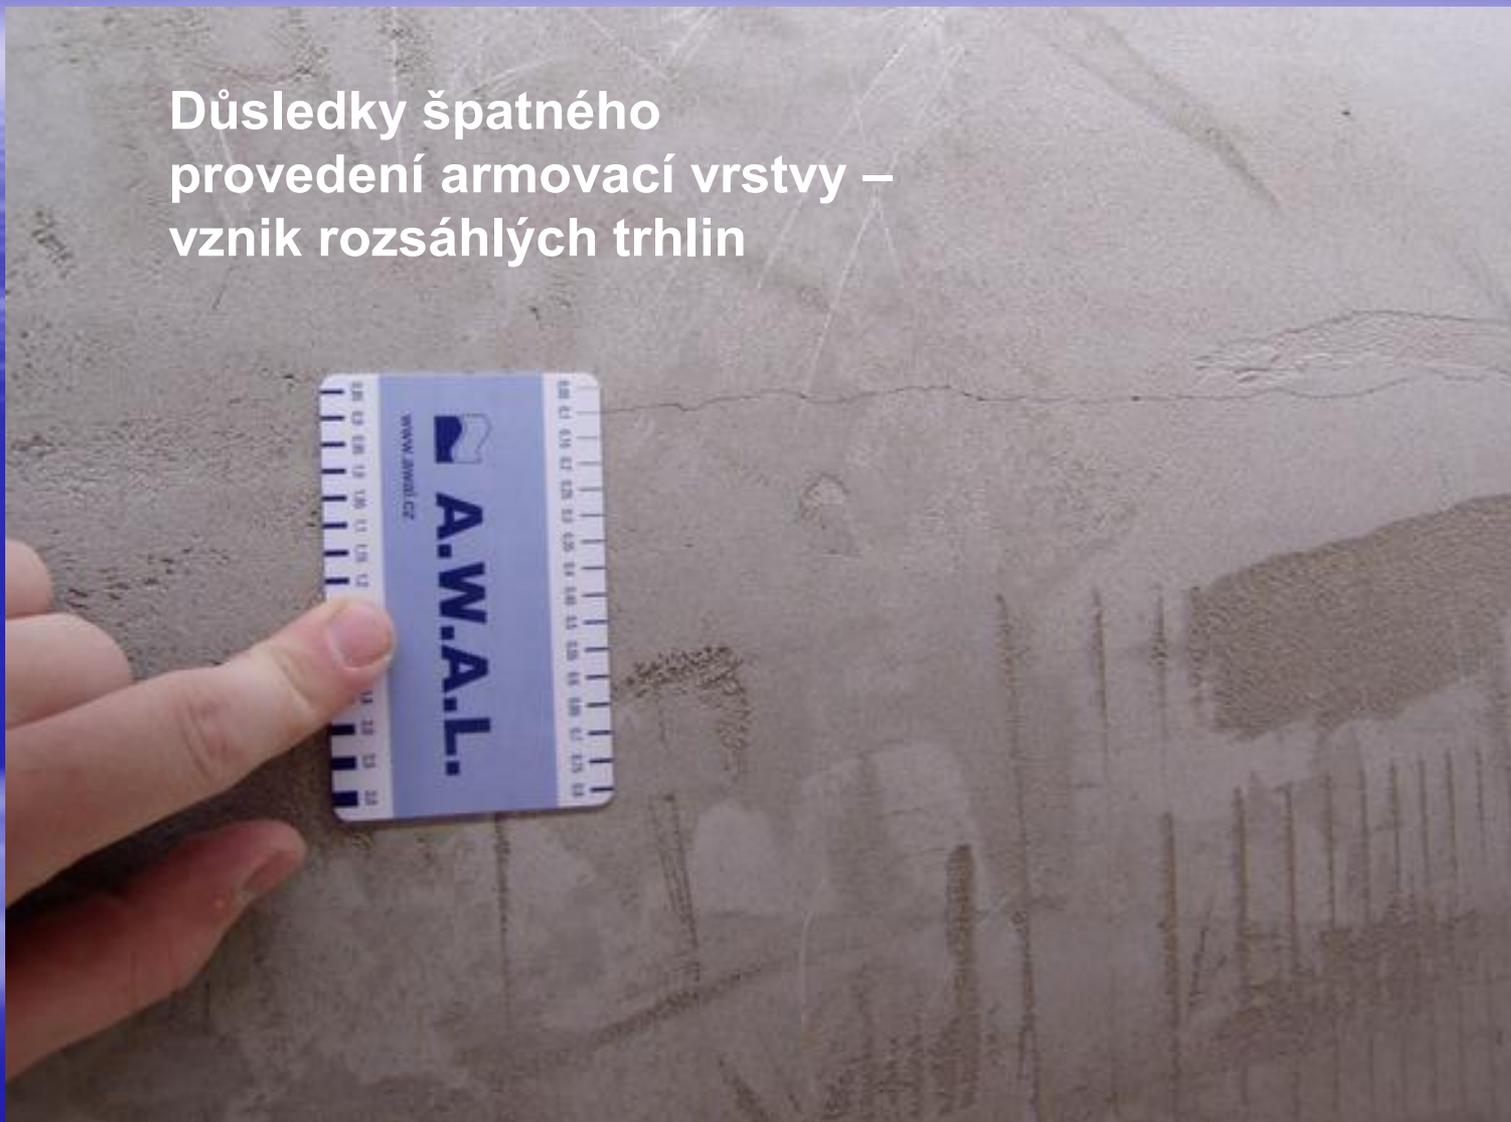
Důsledky špatného  
provedení armovací vrstvy –  
vznik rozsáhlých trhlin

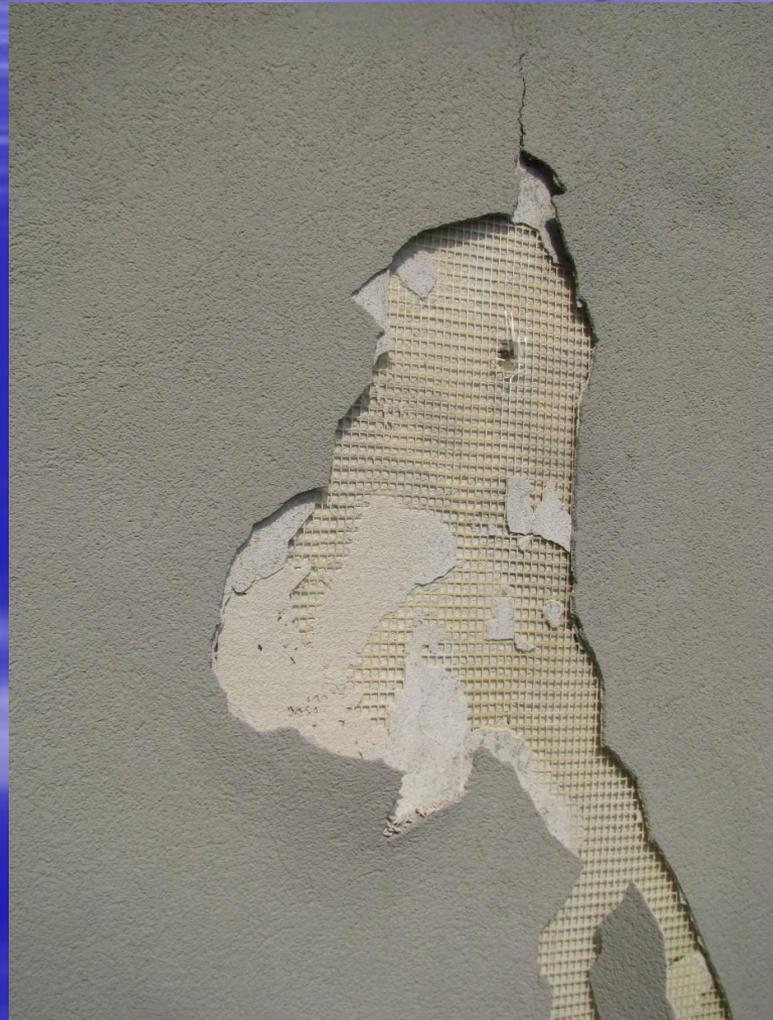
# Delaminace tenkovrstvé omítky zateplovacího systému

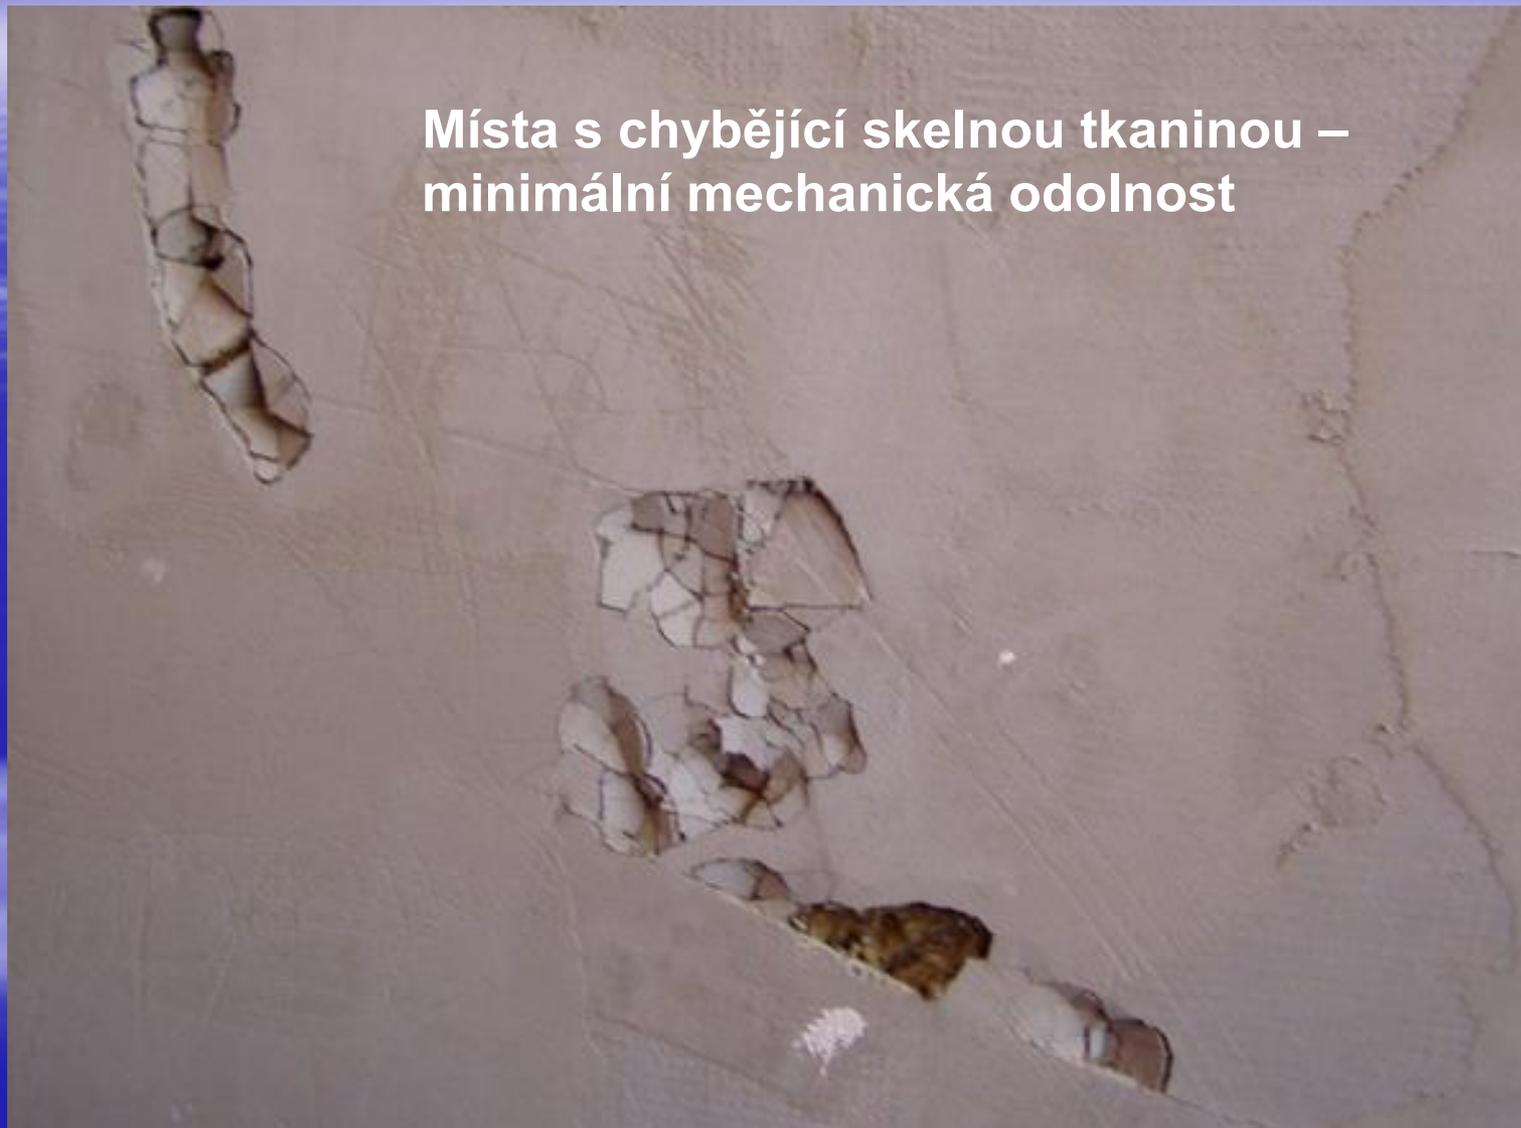
**Místa s chybějící skelnou tkaninou –  
minimální mechanická odolnost**

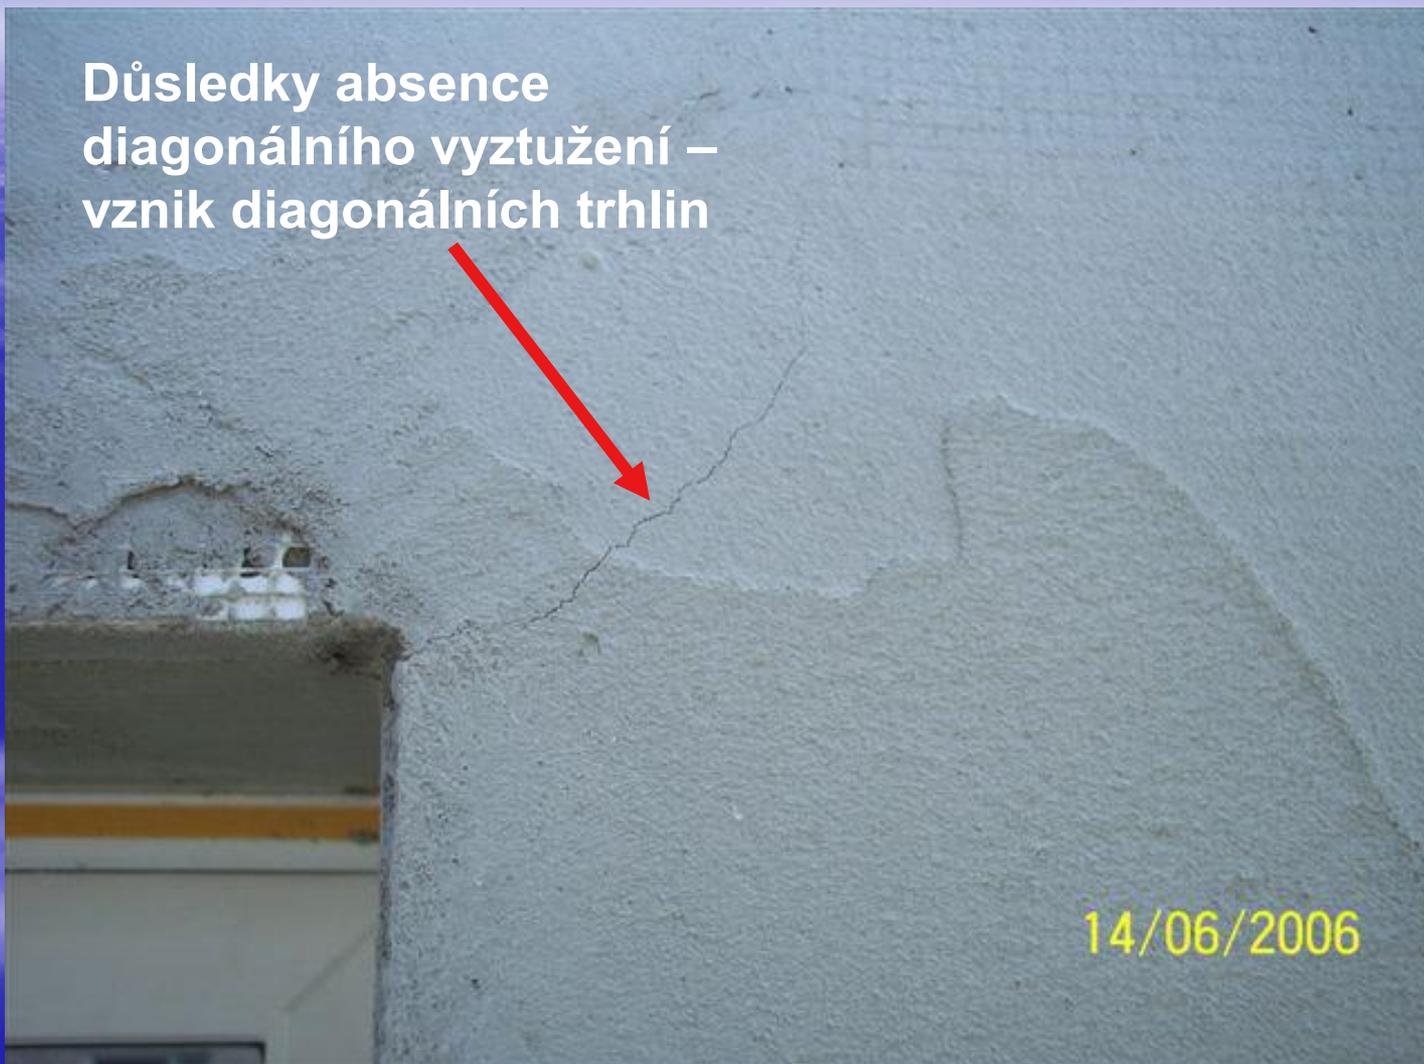
Důsledky absence  
diagonálního vyztužení –  
vznik diagonálních trhlin

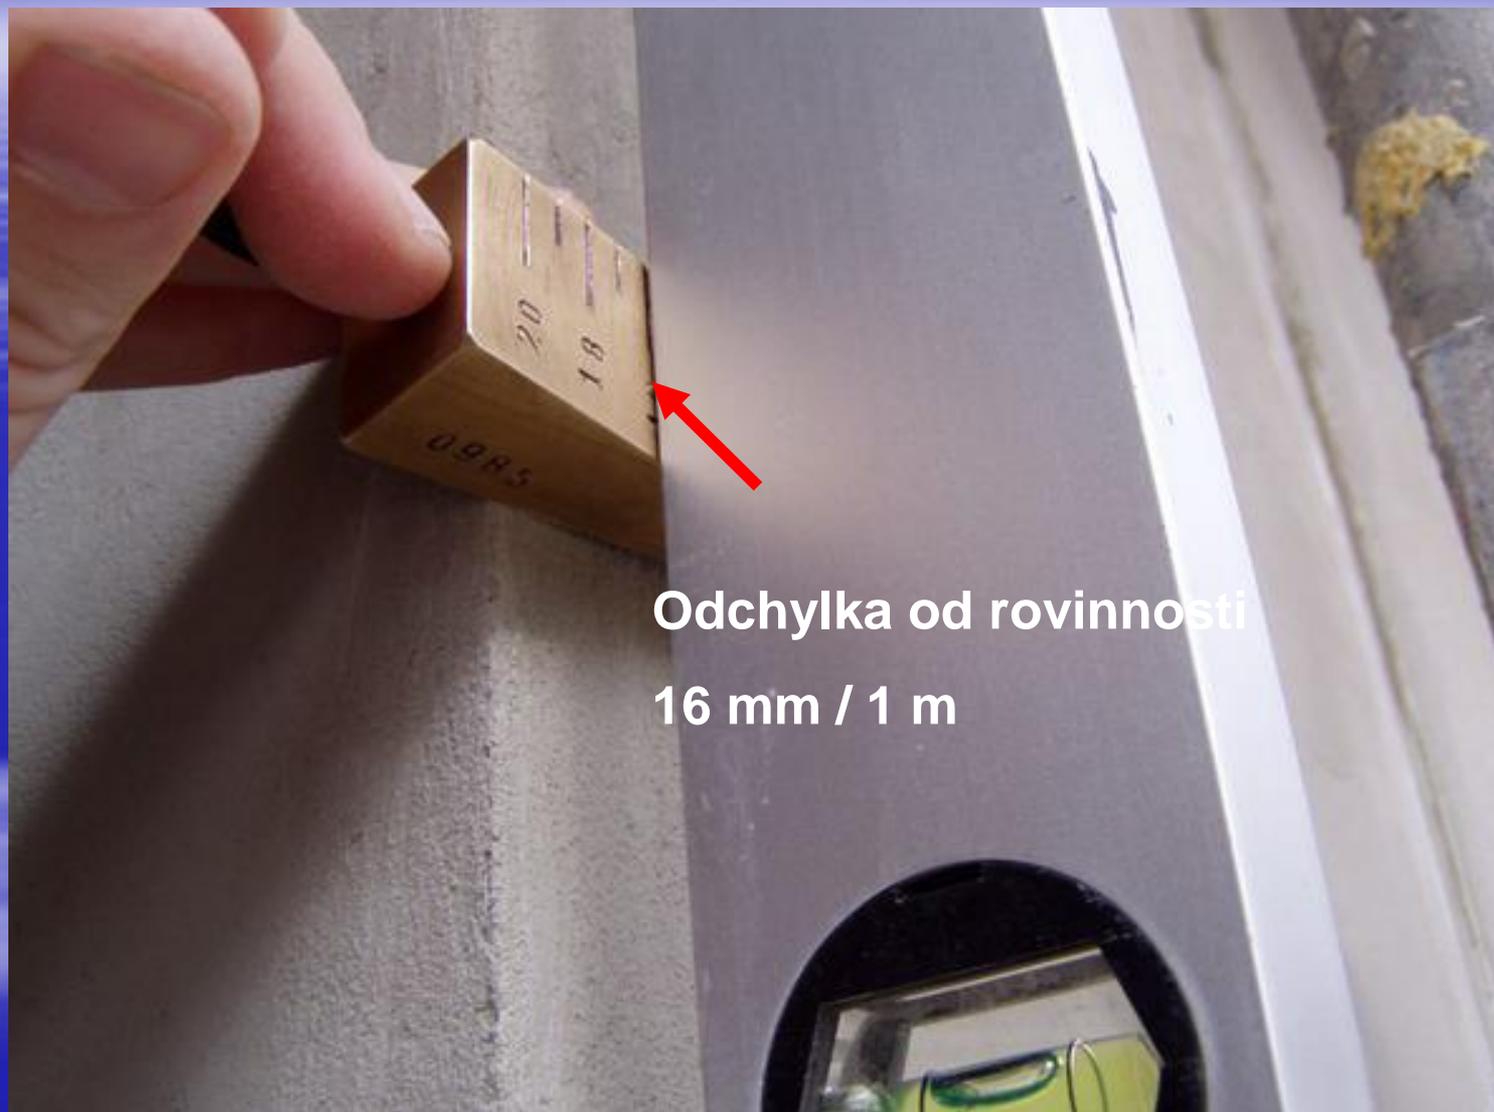
Odchylka od rovinnosti  
16 mm / 1 m

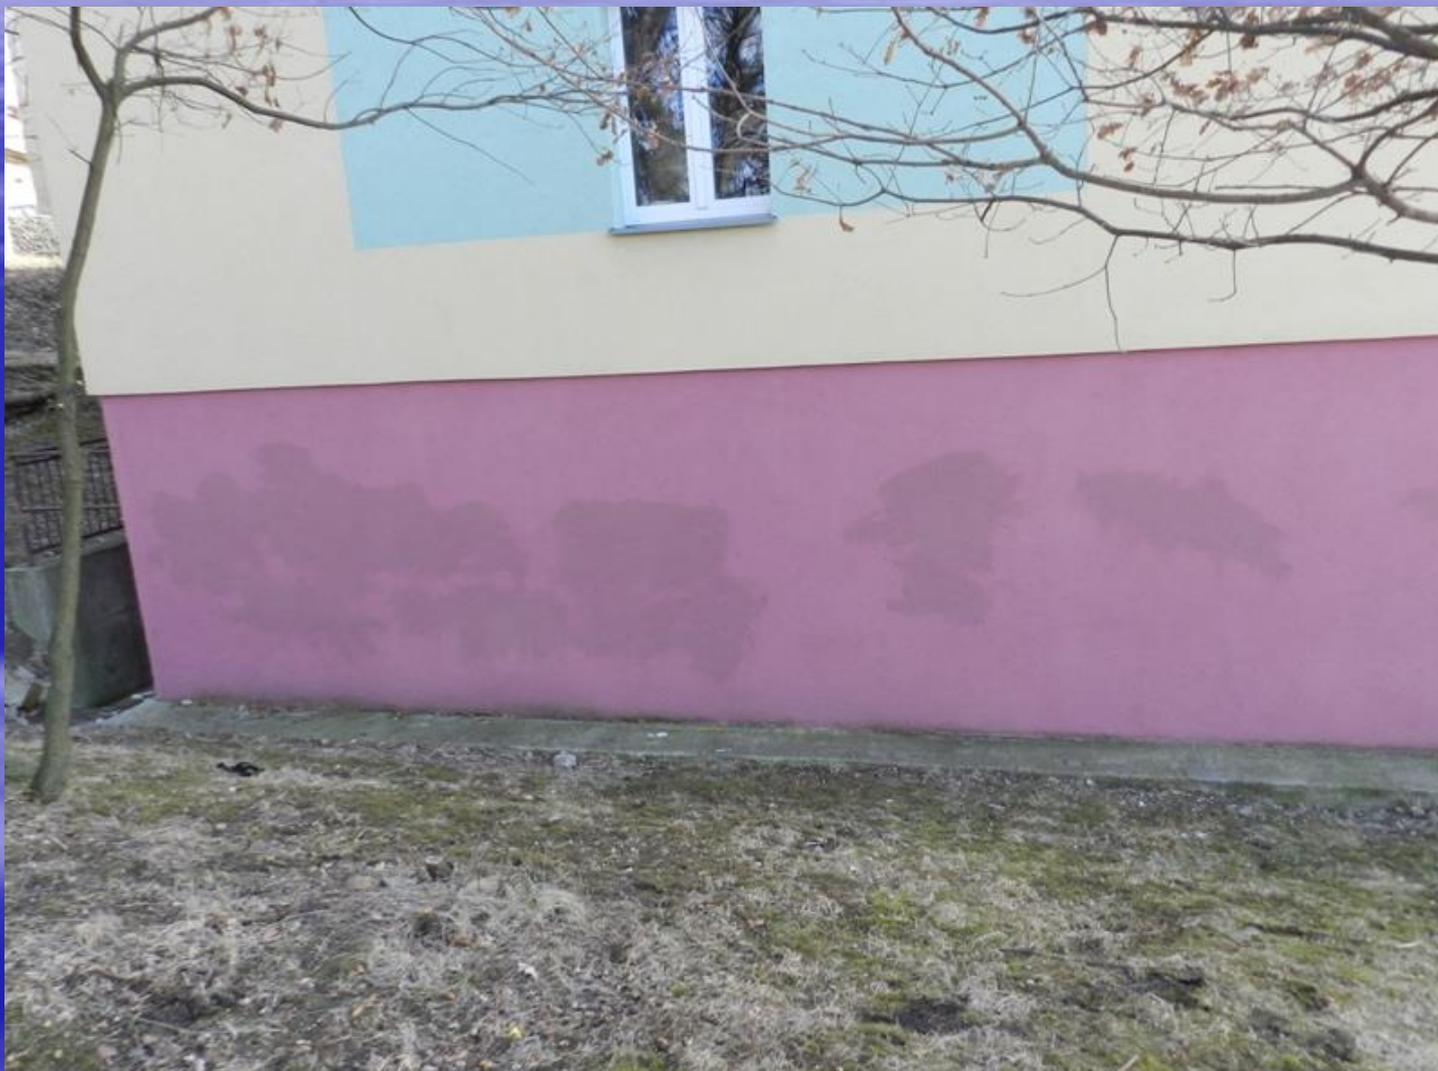
# Nestálobarevnost
