# STŘEŠNÍ PLÁŠŤ NAPADEN KUNAMI

VANDA MARTÍNKOVÁ

POZEMNÍ STAVITELSTVÍ VIII.

ZS – 2018/2019

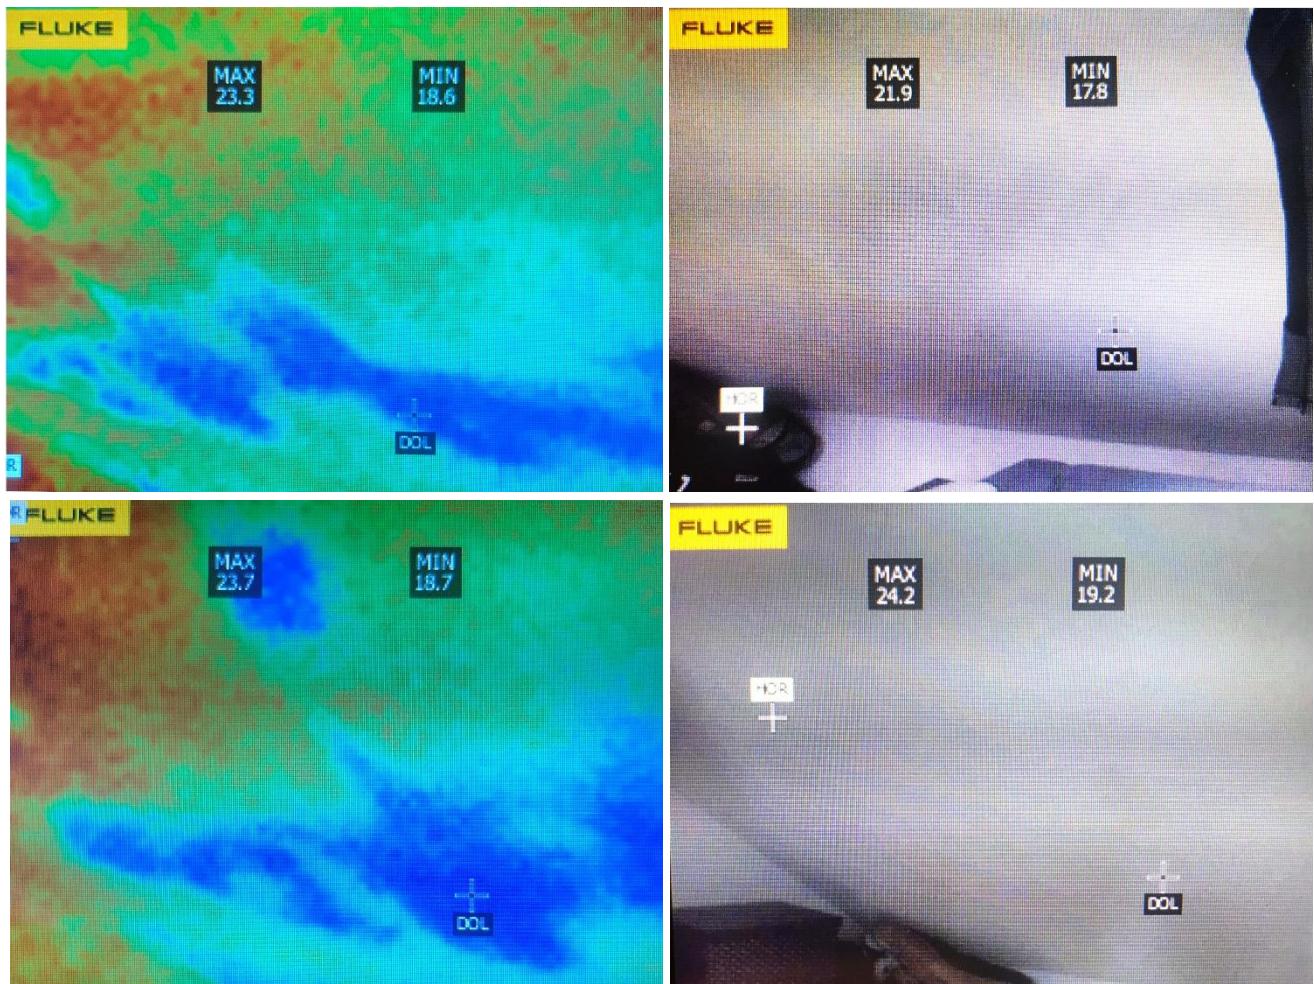
Snímky z jižního pokoje – rozdíl teplot 4,7 ° C. Na obrázku je viditelná vodorovná cestička narušené tepelné izolace (místo kde bylo kuny často slyšet).

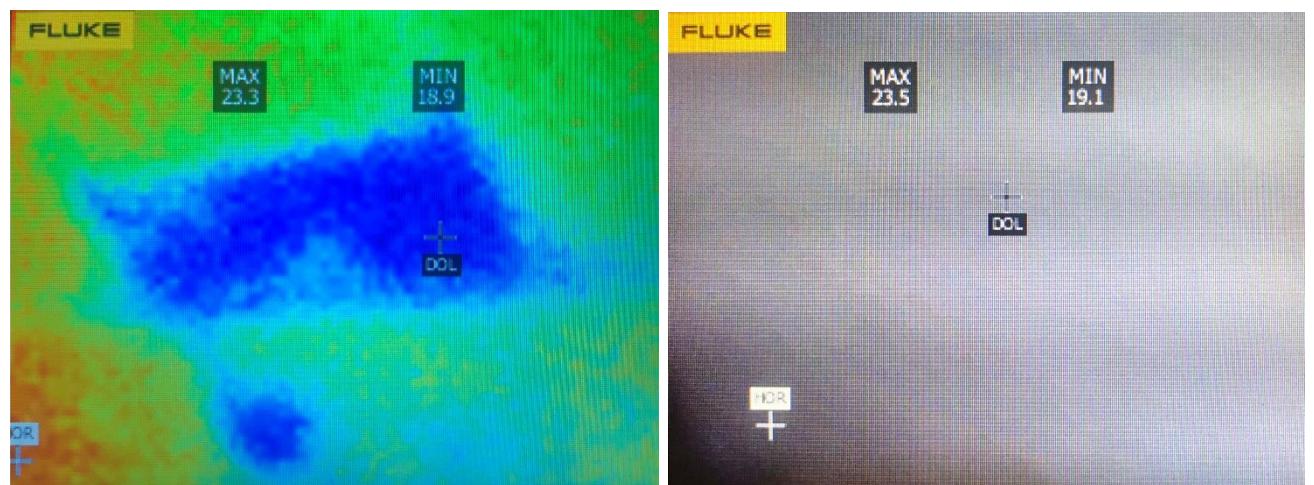
Snímky z jižního pokoje – rozdíl teplot 4,4 ° C. Na obrázku je znatelné jedno z pole střechy s oslabenou tepelnou izolací.

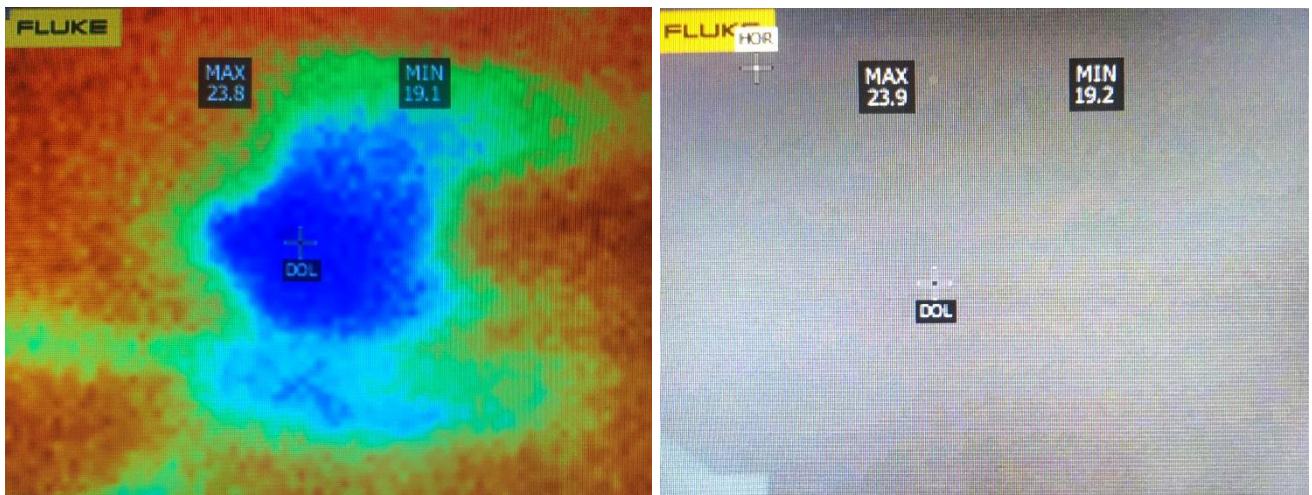
Snímky ze severního pokoje – rozdíl teplot 4,7 ° C. Na obrázku je značné místo s oslabenou tepelnou izolací.

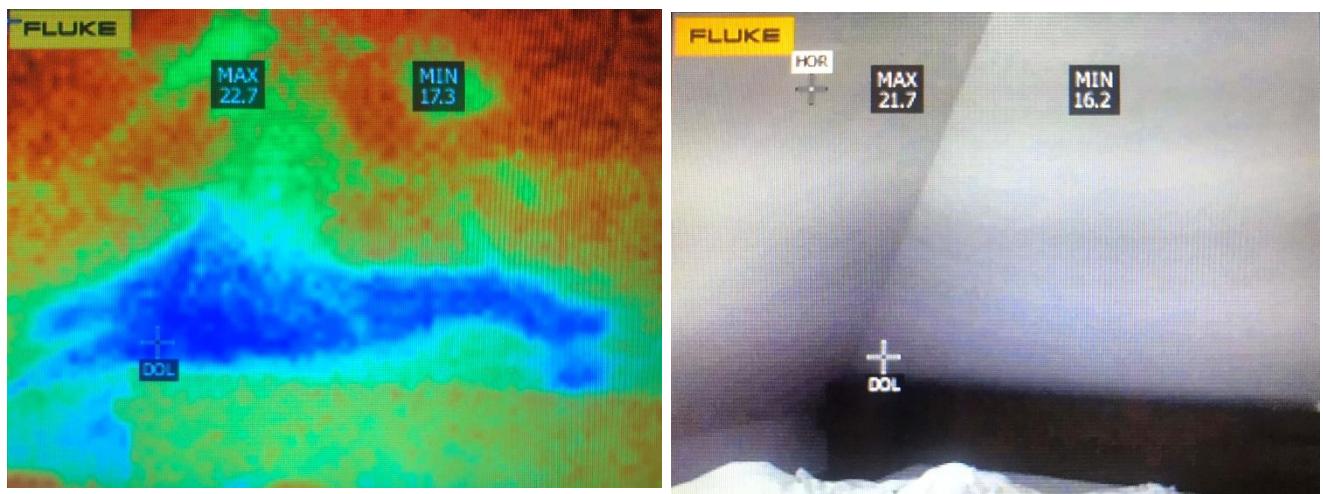
Snímky ze severního pokoje – rozdíl teplot 5,4 ° C. Na obrázku je viditelná vodorovná cestička narušené tepelné isolace (místo kde bylo kuni často slyšet).

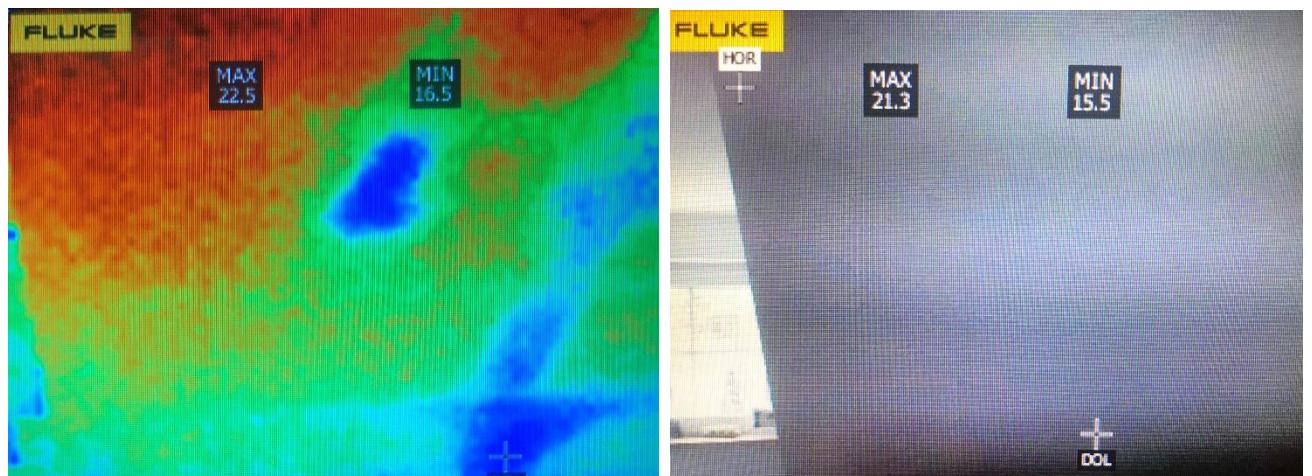
Snímky ze severo-východního pokoje – rozdíl teplot 6 ° C. Na obrázku je viditelná vodorovná cestička narušené tepelné isolace

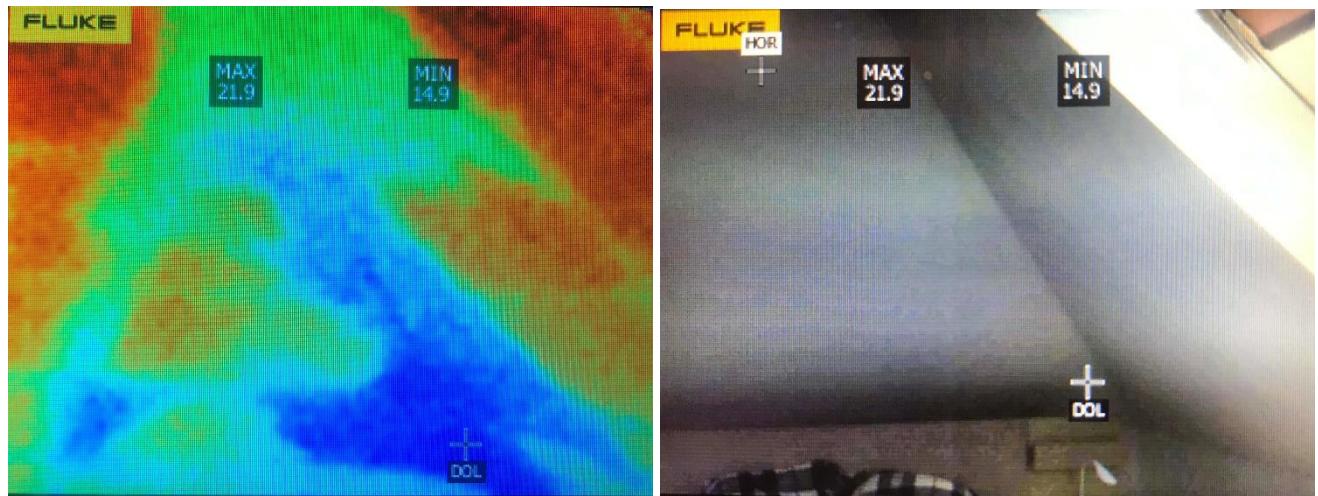
Snímky ze severo-východního pokoje – rozdíl teplot 7 ° C. Na obrázku je nedostatečné zateplení krokve u východní valby.

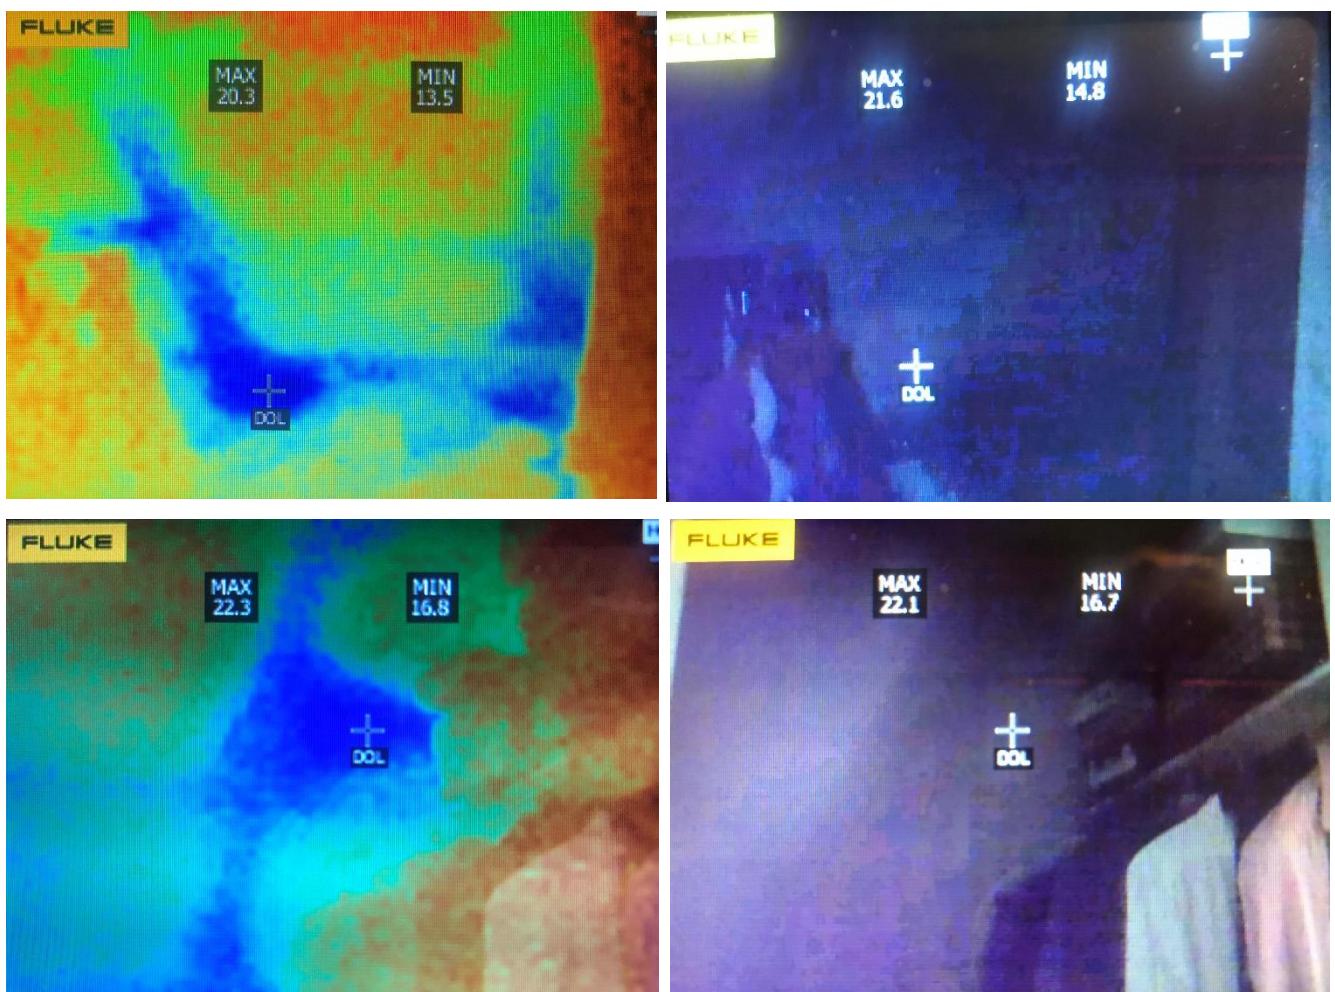
Snímky ze severo-východního pokoje (tmavá šatna) – rozdíl teplot 6,8 ° C. Na obrázku je nedostatečné zateplení krokve a ve spodní části je vidět "cestička"

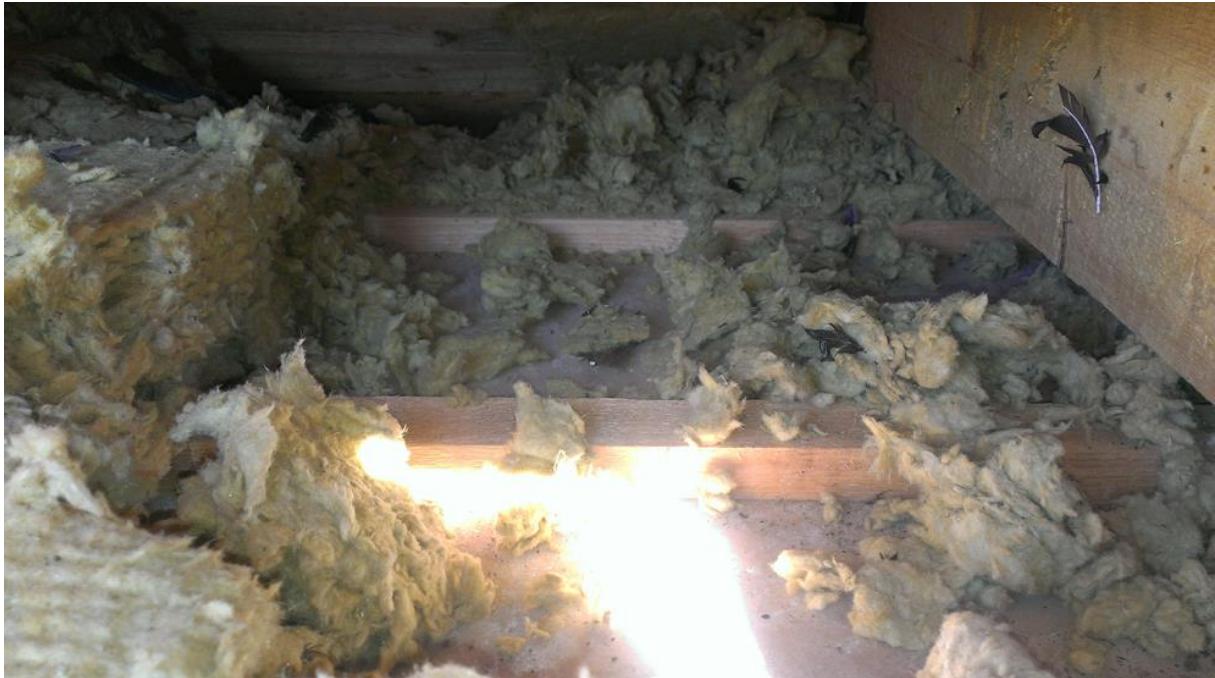
sešlapaná, rozcupovaná a vytahaná tepelná izolace

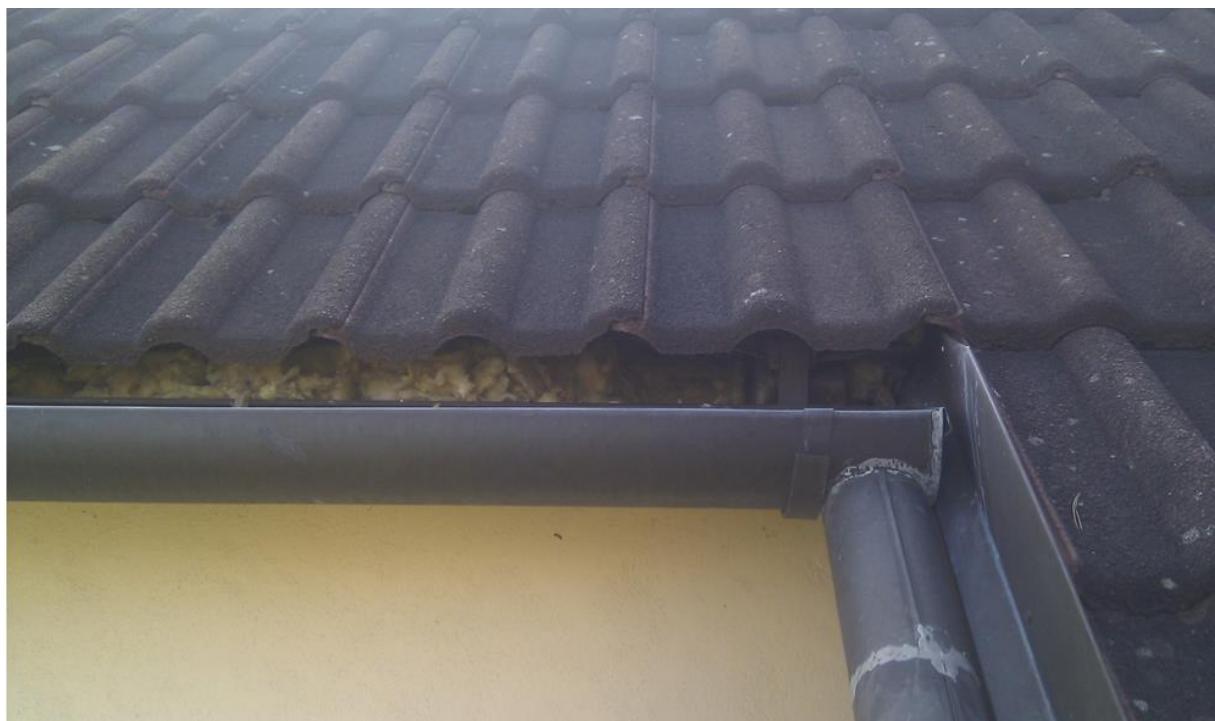
rozcupovaná tepelná izolace tam kde nemá být

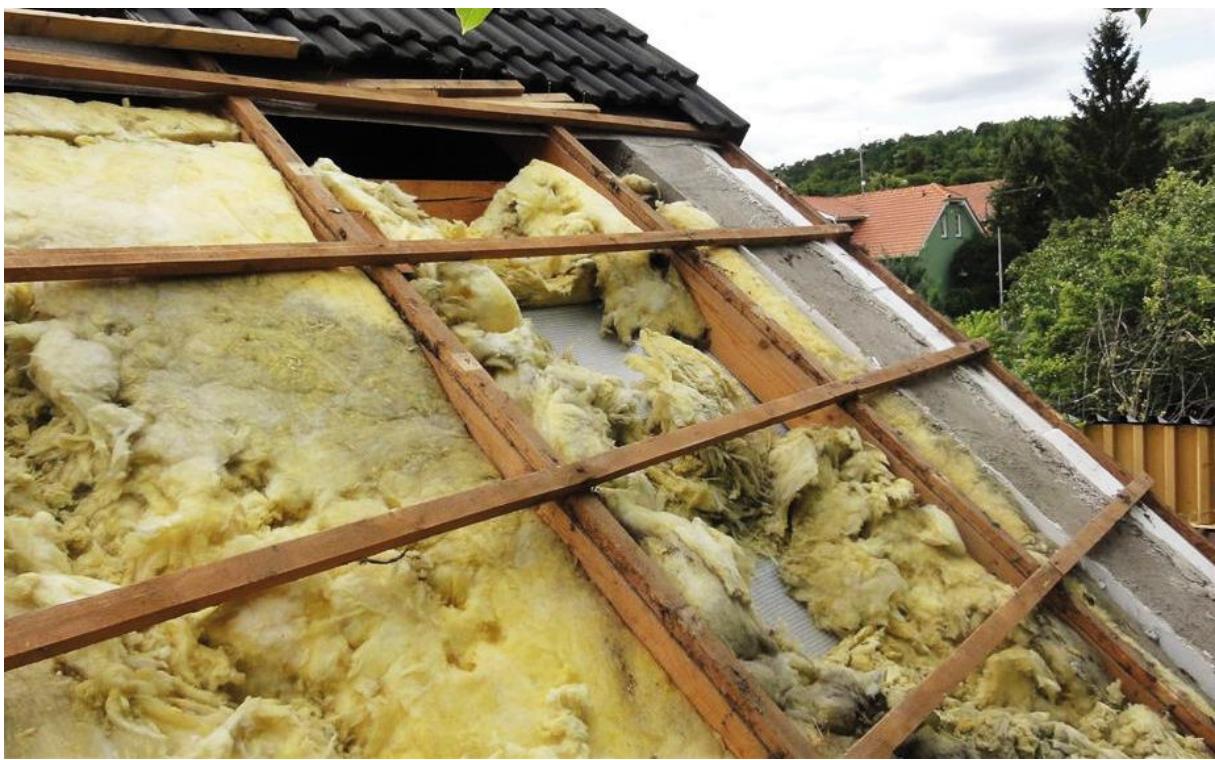
chybějící izolace mezi krovkemi (něco podobného jsem zaměřila i na termovizi)

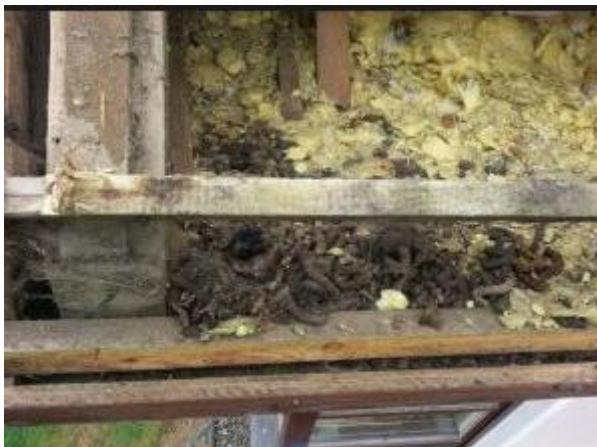
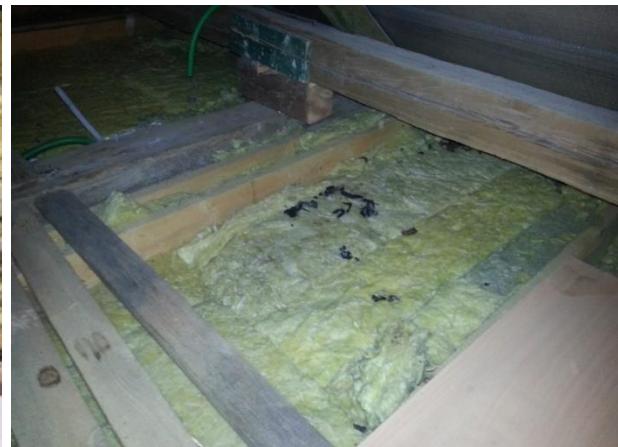
výkaly

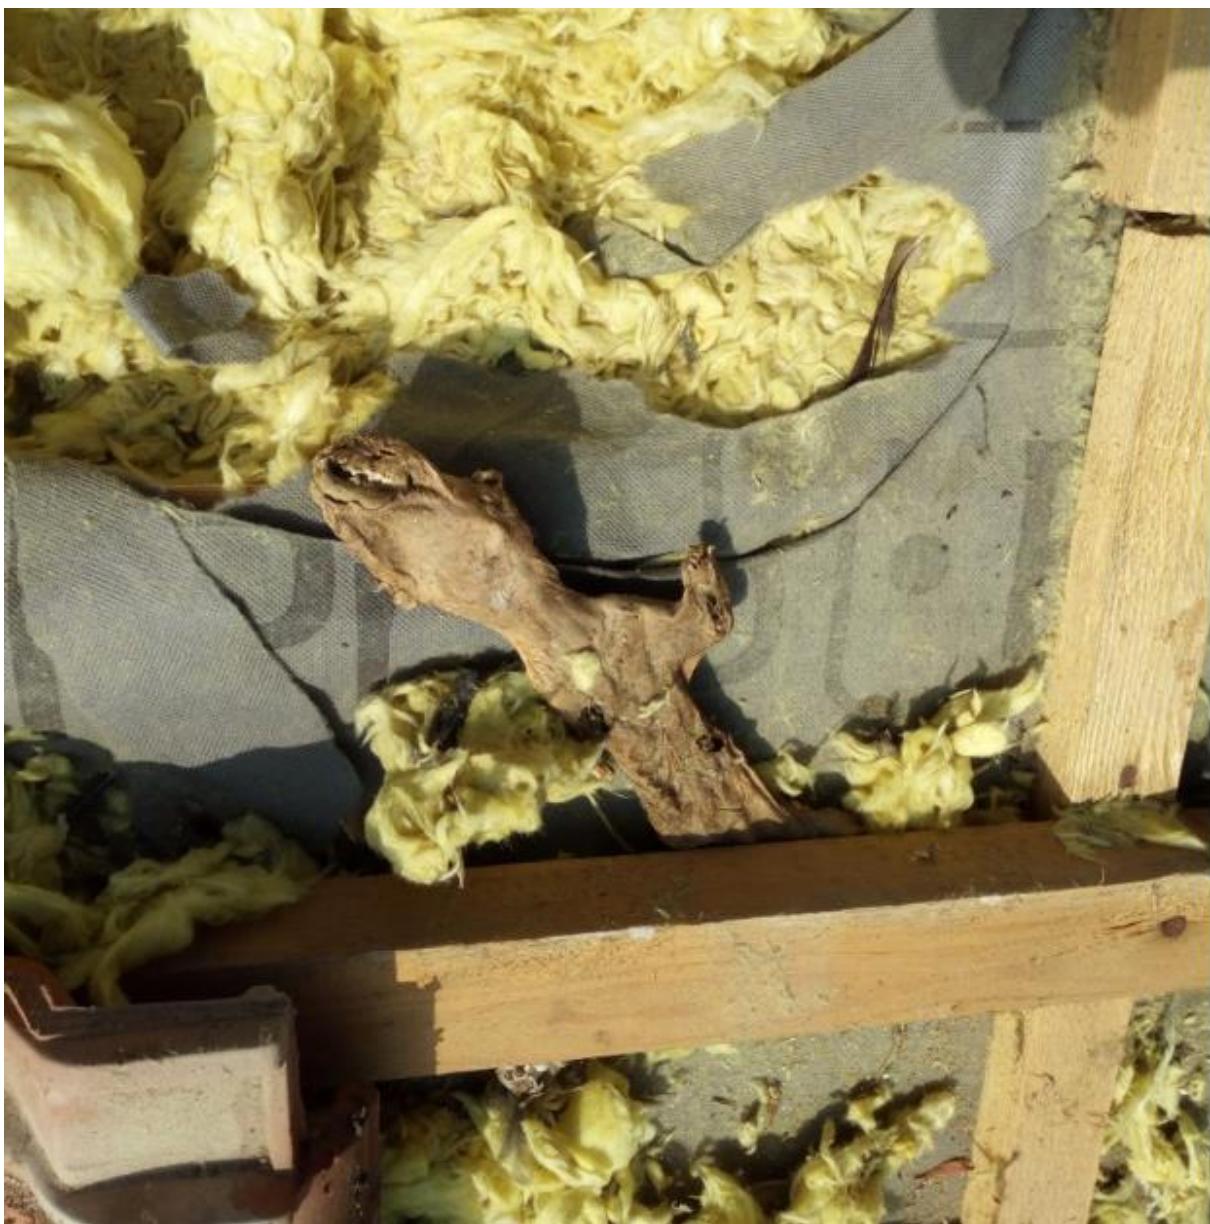
Mrtvá kuna nalezená ve střeše

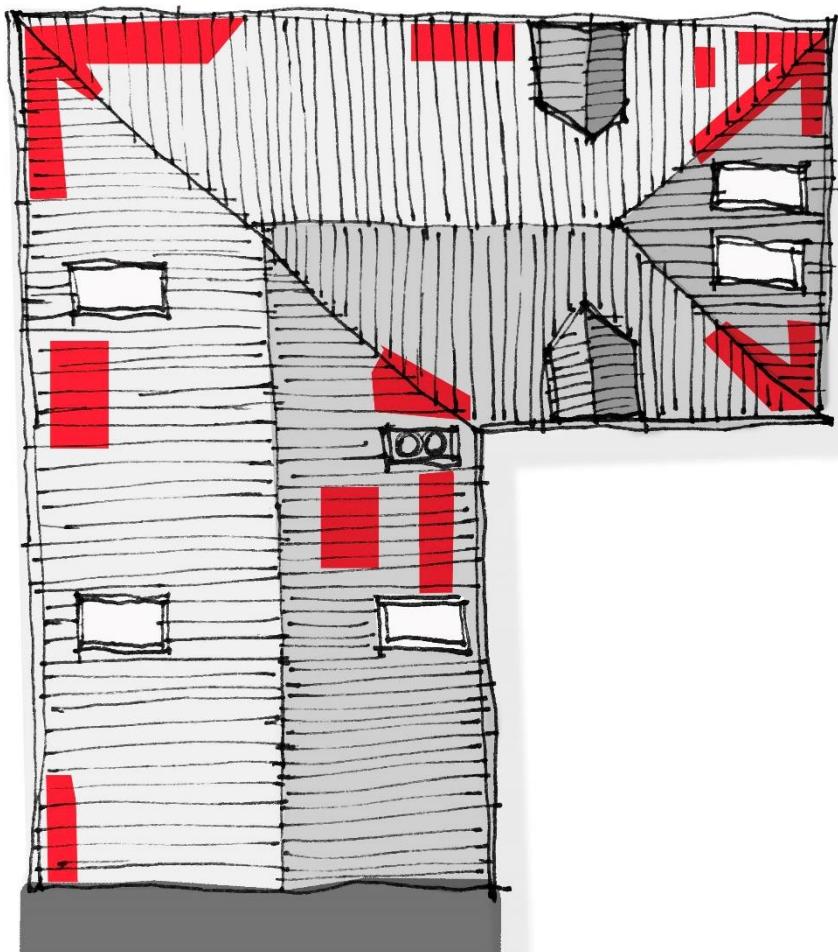
Potom, co jsem prošla podkroví s termovizí, jsem odhadla nejvíce zasažená místa (s největším únikem tepla), které jsem znázornila na půdoryse střechy. Rozdíly teplot se pohybují kolem  $5^{\circ}\text{C} - 6^{\circ}\text{C}$ , stejný rozdíl teplot jsem naměřila i na rámu oken, z toho usuzuji, že únik tepla je v některých místech poměrně velký.

Jako postup opravy navrhoji opravu z venku, tedy odejmutí střešní krytiny, hydroizolace a nahlédnutí mezi krokve. Následné vyklizení výkalů a zbytků jídla. V místech, kde je velmi poškozená tepelná izolace by bylo nejlepší provést revizi stavu parozábrany. Při poklesu vnitřní povrchové teploty pod hodnotu teploty rosného bodu vznikají kondenzační páry, které mají za následek plísně v interiéru a vlhké fleky na sádrokartonu. Poté, co je střecha čistá a zateplená, se provede znova hydroizolační vrstva a pokládka střešní krytiny, u které je velmi důležité provedení všech klempířských prvků. Precizně provedené klempířské prvky zamezí vniknutí kuny a předejdou se jimi dalšímu napadení.
