POCHOZÍ OKNA – SVĚTLÍKY V POCHOZÍM STŘEŠNÍM PLÁŠTI

Ing. Marek Novotný, Ph.D., Ing. Arch. Jan Hlavín, Ph.D., Iveta Čabanová

FA ČVUT, A.W.A.L. s.r.o.

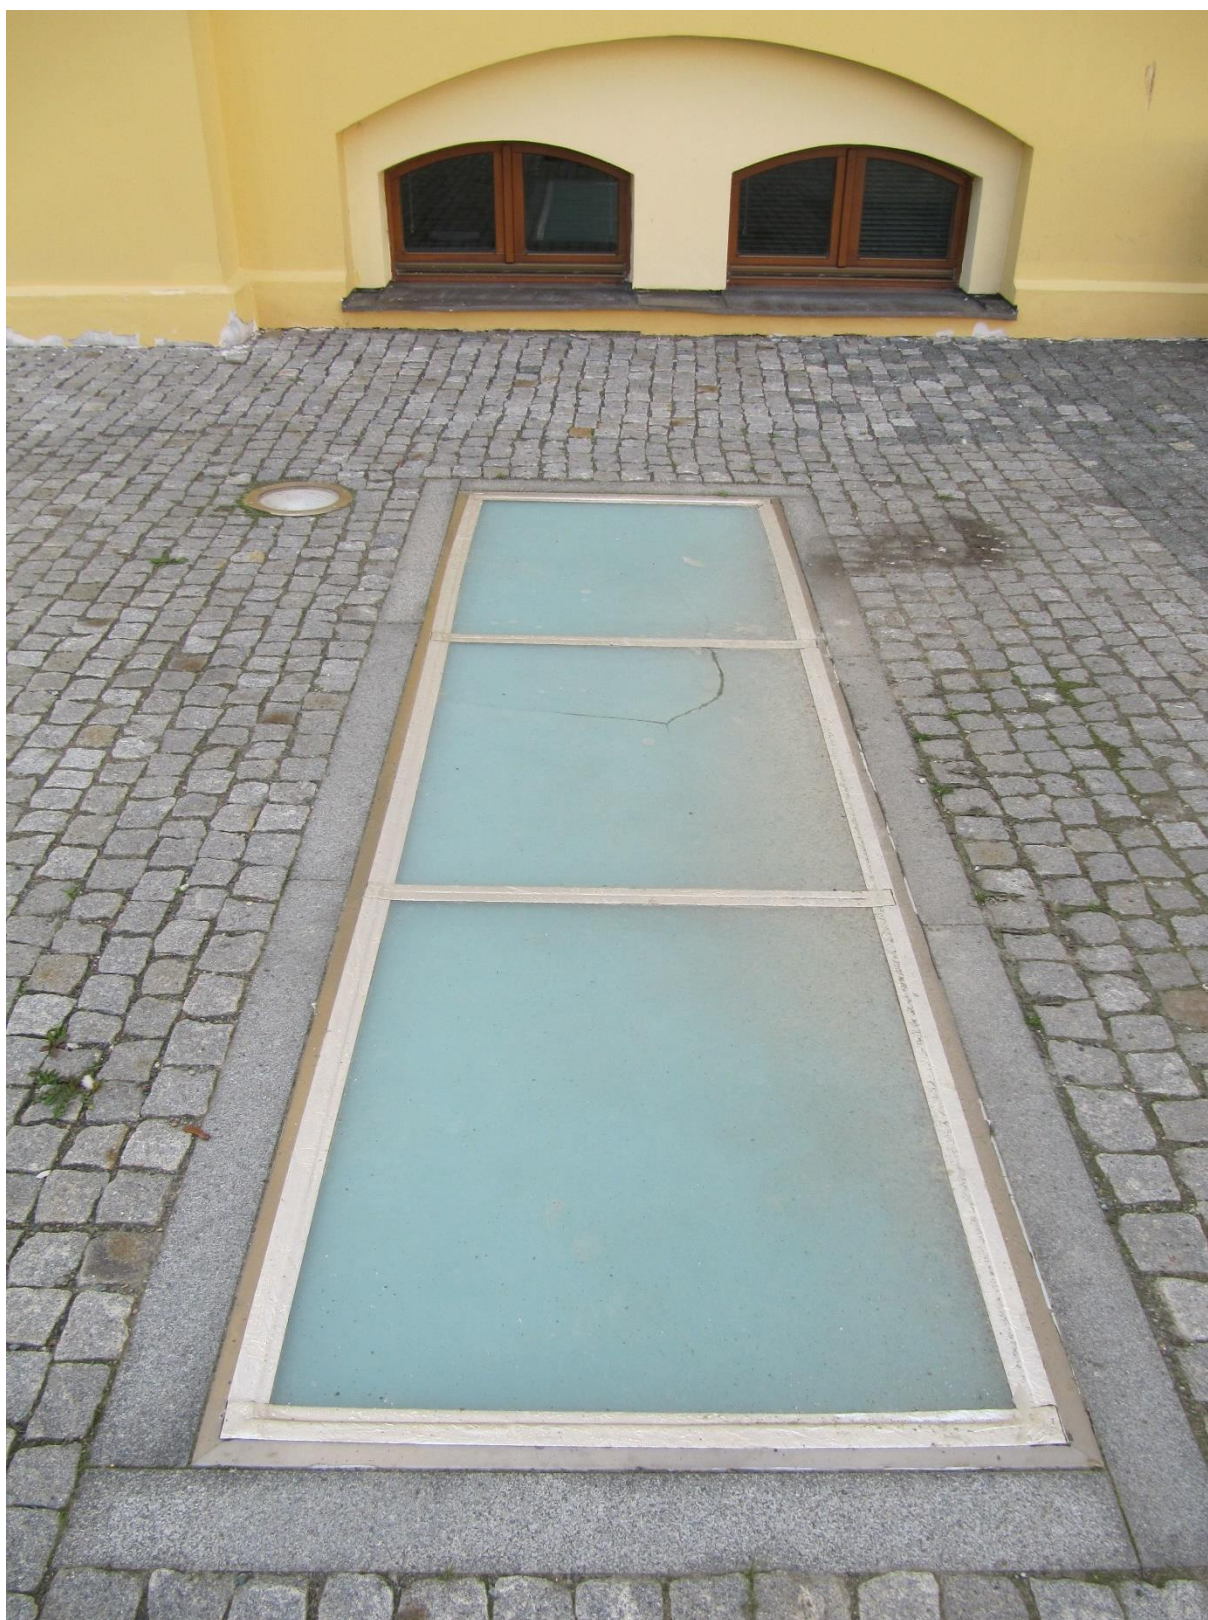
Původně osazená okna měla problém s vodotěsností, ale též s dilatačními pohyby, protože provedení rámu a osazení skel nebylo správně vyřešeno a některá skla popraskala.

Obr. č. 2 – Pohled na pochozí okno sanované samolepící asfaltovou páskou

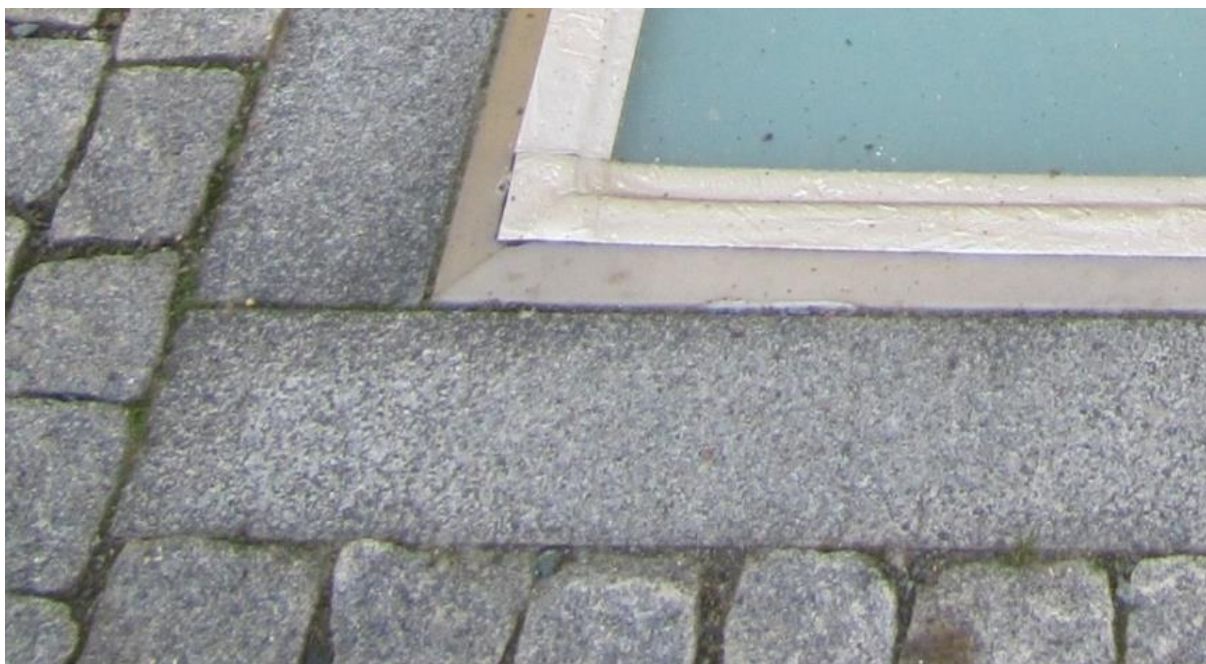
Obr. č. 3 – Asfaltovou samolepkou opracované prosklení v úrovni dlažby – což není izolace, která by zajistila vodotěsnost tohoto namáhaného konstrukčního detailu

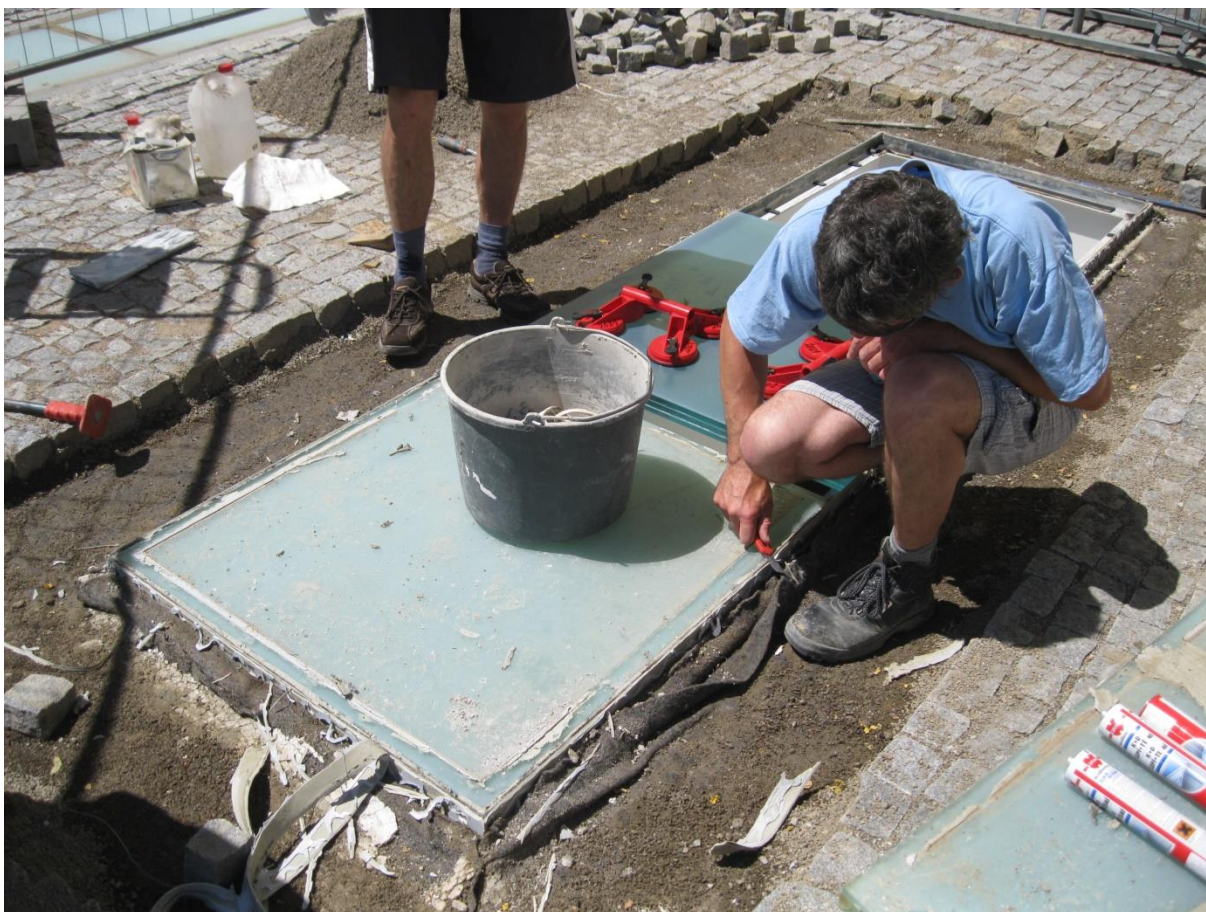
Obr. č. 4 – Archeologické zkoumání vodorovného prosklení, odstraňování původní izolace a pozdějších nánosů oprav

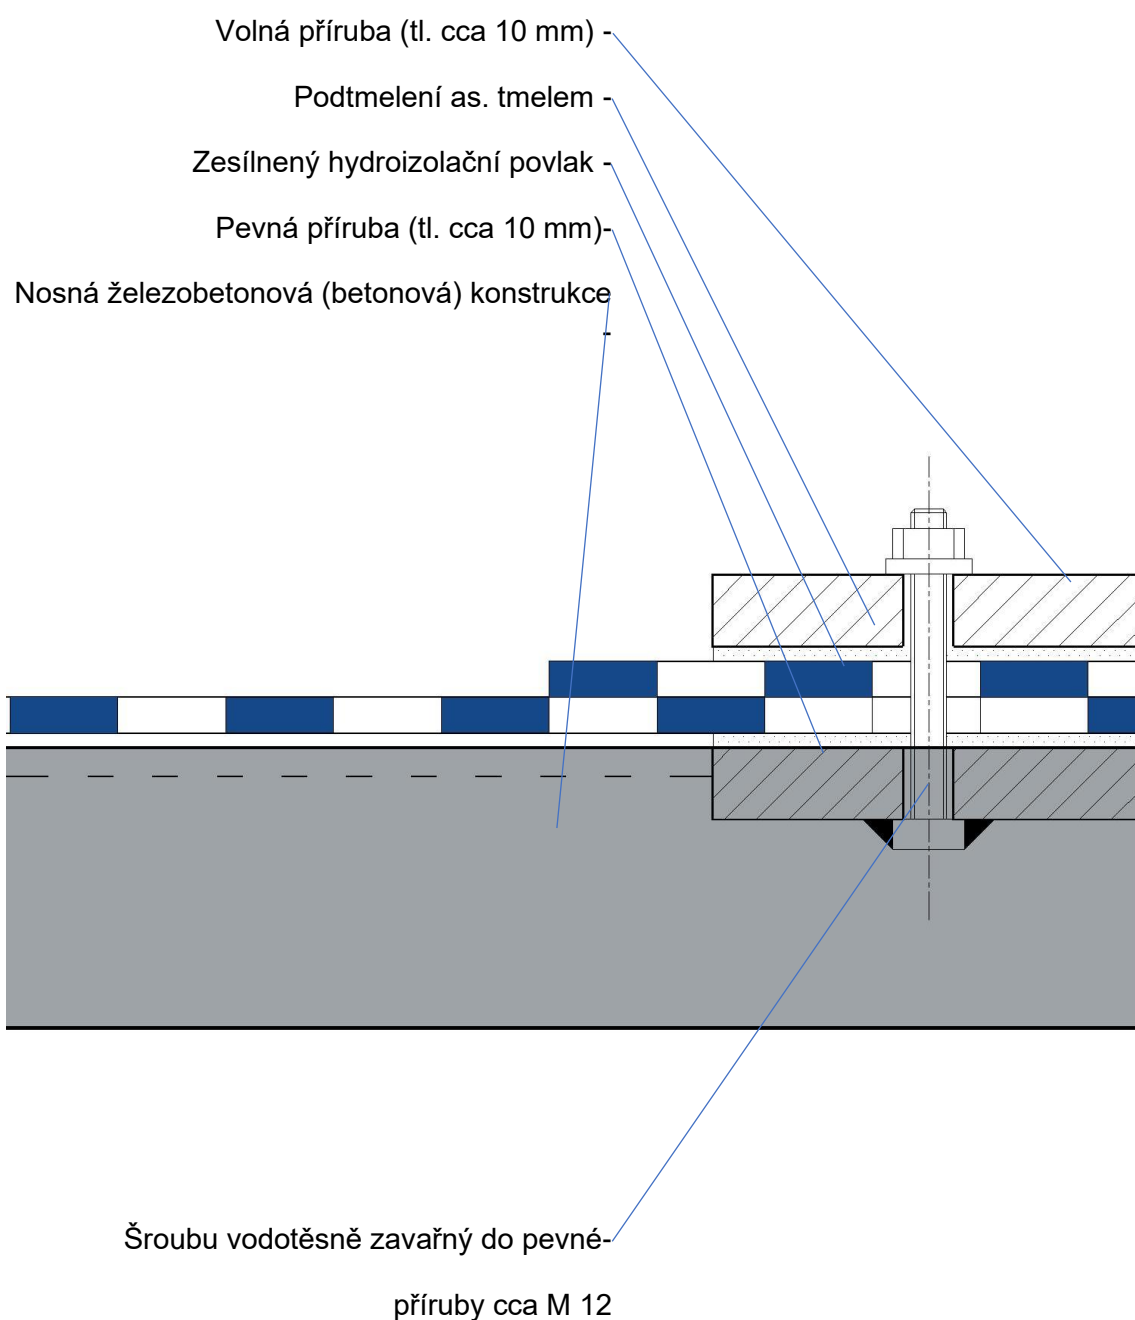
Obr. č. 7 – Technické schéma – sevření izolace mezi volnou a pevnou přírubu

V tomto detailu je vždy zesílení hydroizolačního povlaku, tj. vlastní hydroizolační povlak (1 – 2 vrstvy) plus další zesilující.

Pevná příruba musí být zapuštěna do podkladní konstrukce. V případě, že je připevněna na povrch je nutné upravit její okraje, tak aby nemohla hydroizolační povlak poškodit.

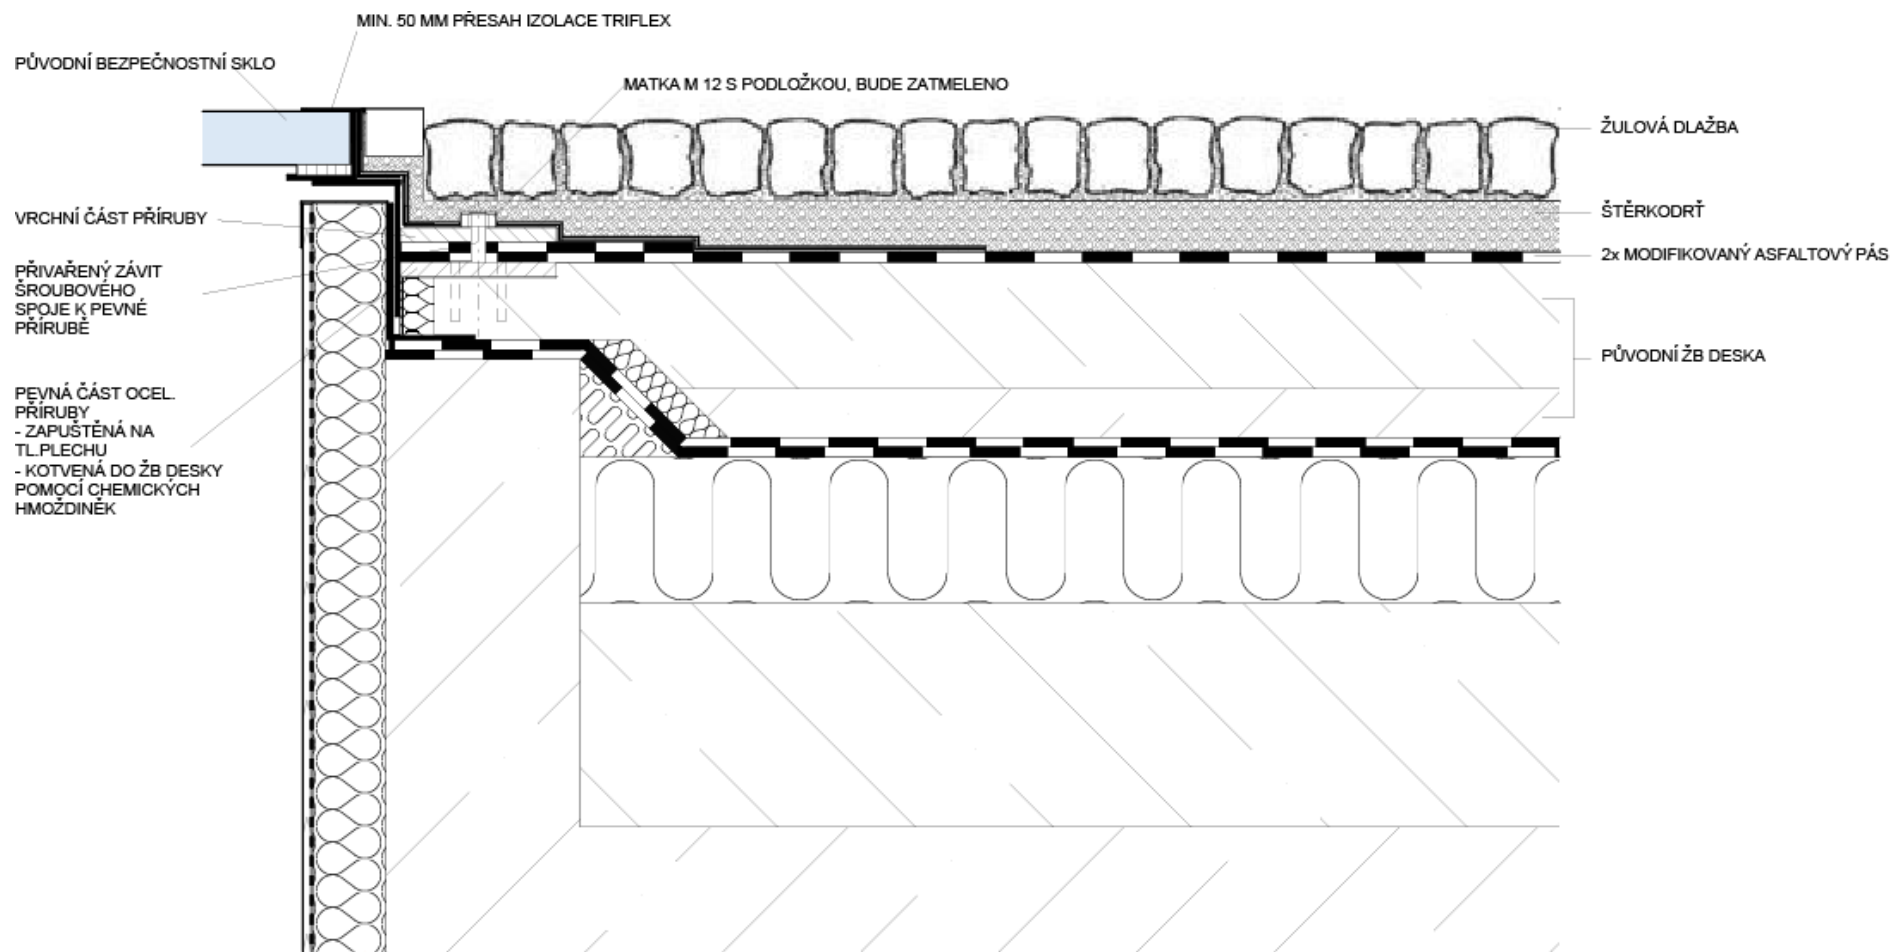
Obr. č. 8 – Technické řešení opravy prosklení, konstrukční detail, kde sevření izolace mezi pevnou a volnou přírubu je ještě pojištěno opracováním rizikových oblastí pomocí Triflexu

Pochozí okna, které jsou v rovině dlažby, tedy přímo pochozí, jsou vrcholnou disciplínou vodotěsných izolací, a to jak provedení, tak i materiálů. Po neblahých zkušenostech byla při rekonstrukci zvolena metoda kšand a pásku, tedy sevření izolace mezi volnou přírubu – tedy hlavní vodotěsná izolace z modifikovaných asfaltových pasů, a to vše bylo přeizolováno PMMA – Triflex.

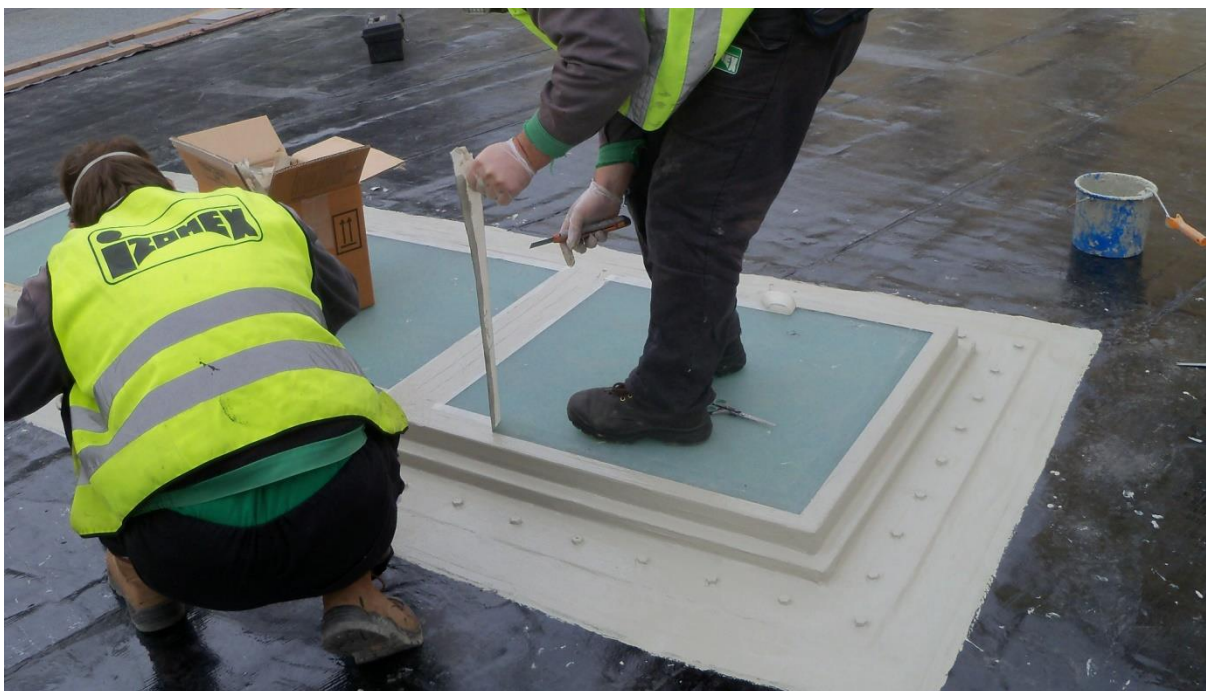
Obr. č. 20 – Po dokončení stěrkové izolace se strhávají lemovací pásy, které limitují provádění detailu ze stěrkové izolace, aby sklo zůstalo čisté. Ono odstraňovat Triflex z čehokoliv je práce pro vraha a prakticky to nejde

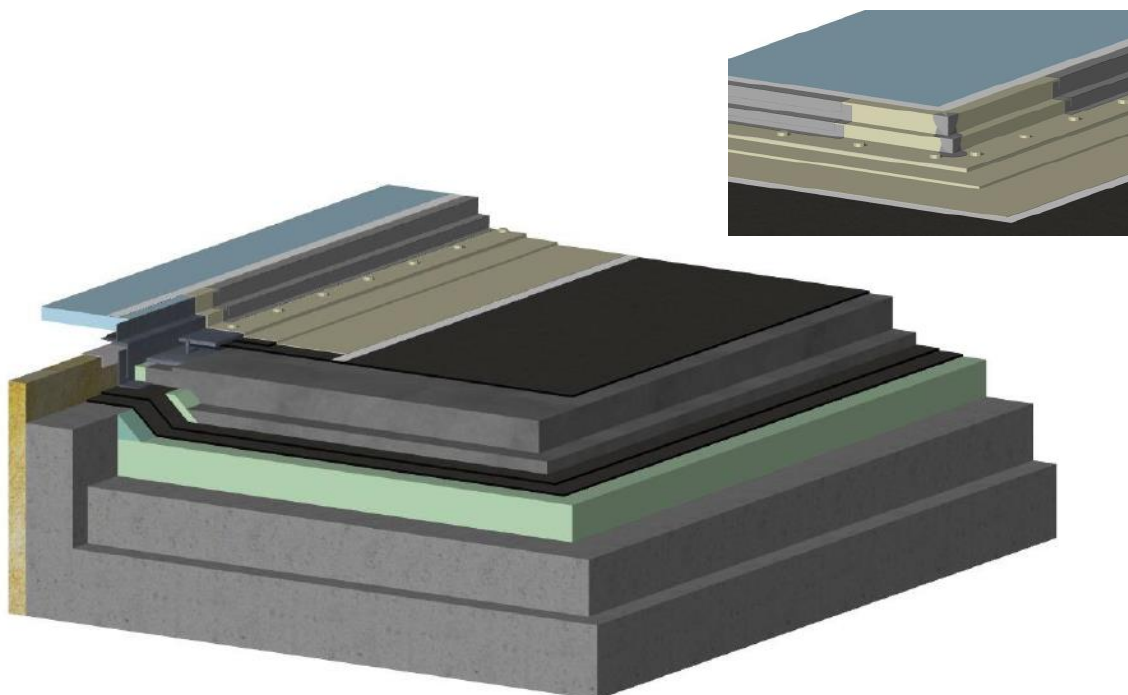
Obr. č. 24 – Provádění první vrstvy PMMA stěrky včetně výztužné vrstvy z polyesterové textilie (včetně řešení koutů)

Stejně tak, jako u ostatních detailů, platí, že místo, kde se provádějí tyto stěrkové izolace, je nutné olepit páskami, které limitují opracováváný detail. Pak se nanese první vrstva stěrkové izolace, do které se vtlačí nastříhané tvarovky z polyesterové textilie. Ty musí být zcela kryty nastěrkovanou izolací, a to jak ze spodu, tak i ze shora. Tj. výztužná vložka nesmí nikde čouhat a musí to být vše naprosto homogenní. Zásadní je provádění vždy do „živého“,

tak aby spojení jednotlivých vrstev bylo bezvadné. Vždy je nutné kontrolovat spotřebu, protože je nutné dodržet předepsané tloušťky. Šetření se projeví delaminací stěrkové izolace a velmi problematicky se pak opravuje.

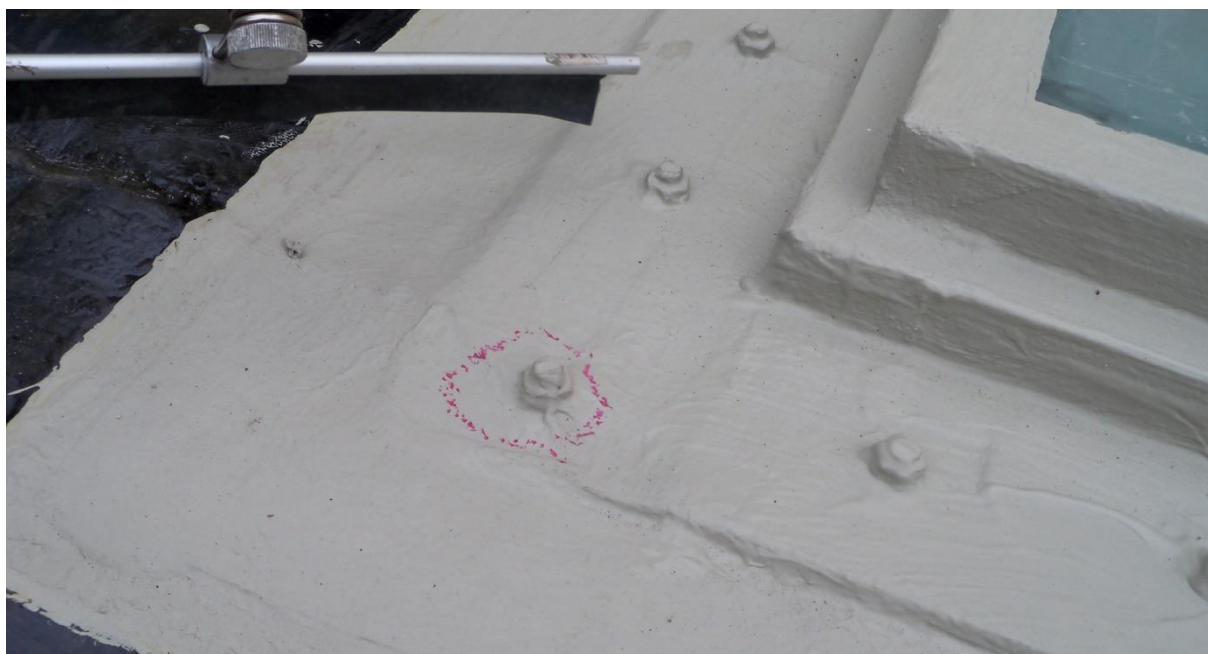
Obr. č. 27 – Jiskrová zkouška, která zde zjistila imperfekci v izolačním povlaku, která byla odstraněna další vrstvou stěrkové izolace

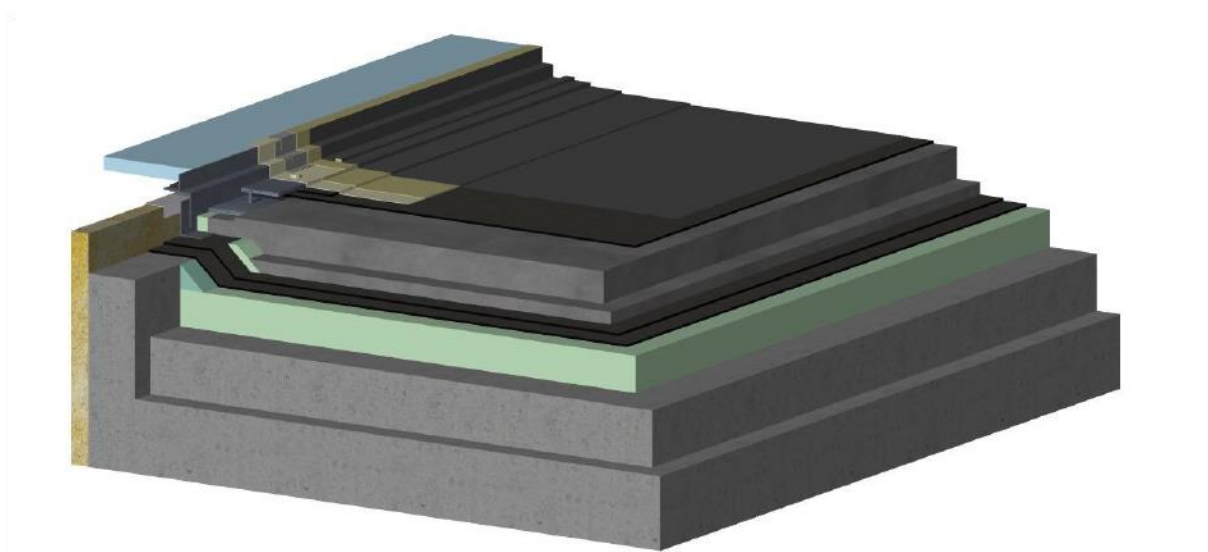
Obr. č. 31 – Hydroizolační povlak musí být kryt ochrannými vrstvami (většinou vysokogramážní textilie)
