KONSTRUKČNÍ DETAILY VE STAVEBNÍ KNIHOVNĚ DEK

Uplatnění poznatků z praxe a výzkumu

Havárie atiky

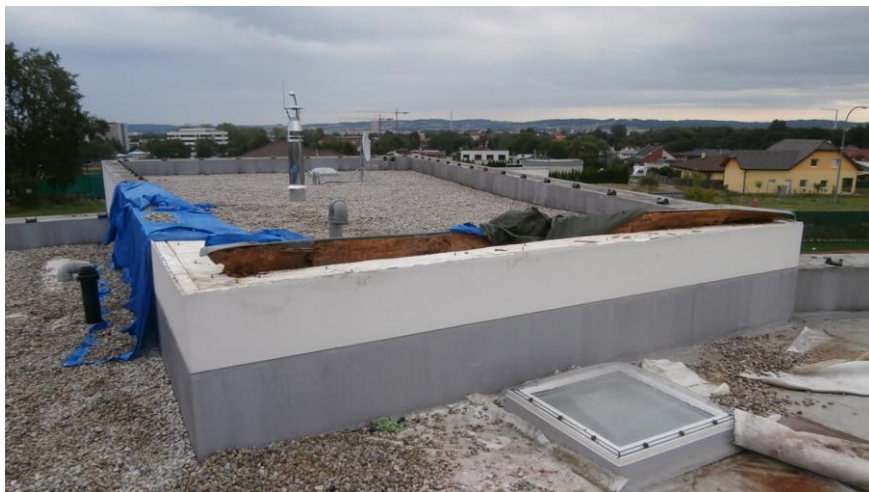
V roce 2017 jsme měli hledat příčiny havárie větrem utržené části koruny atiky ploché střechy rodinného domu, ke které došlo už po třech letech od zahájení provozu. Majitel a uživatel objektu nezaznamenal před havárií v interiéru žádné viditelné poruchy. OSB deska použitá pro vytvoření rovného, tuhého a únosného podkladu koruny atiky byla ztrouchnivělá, zcela nesoudržná ve své hmotě. Její stav vedl k uvolnění přípevňovacích prostředků a byl označen za hlavní příčinu havárie detailu. Nedošlo k vytržení šroubů z železobetonového podkladu, ale k protažení hlav šroubů skrz degradovanou hmotu desek. Při stavebně technickém průzkumu bylo zjištěno, že OSB desky se rozpadaly v celé délce atik. Desky ale v době průzkumu byly suché.

Obr. 1 - Větrems poškozená atika

Protože OSB desky byly při stavebně technickém průzkumu suché a voda ve skladbě nebyla, bylo konstatováno, že proces degradace dřevní hmoty byl již ukončen a s velkou pravděpodobností k němu došlo jednorázově v období 1 – 2 roky po dokončení stavby. Dlouhodobé, stále trvající, zatékání bylo tedy jako rozhodující zdroj vody vyloučeno. Zvažovali jsme tyto možné zdroje vlhkosti, která vedla k degradaci desek:

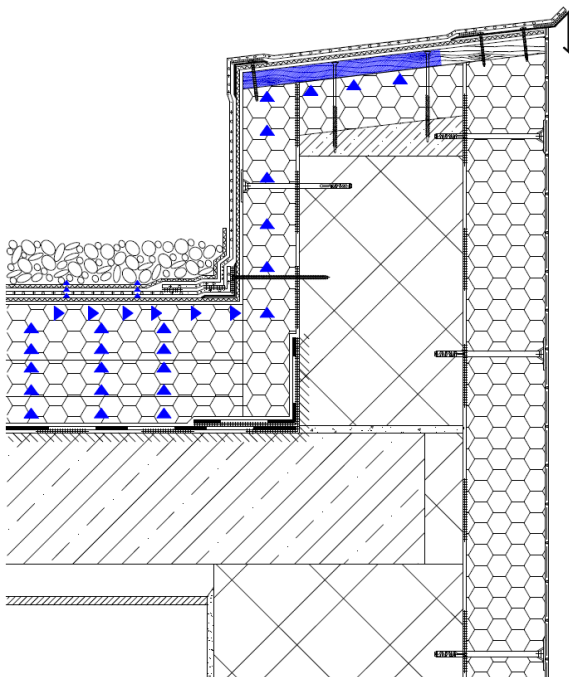
Věřili jsme zhotoviteli, že nezabudoval do střechy mokré, nabobtnalé desky. Poznatky z mnoha jiných staveb s ETICS na dutinovém zdivu nás vedly k prověřování rizik šíření vlhkosti exfiltrací interiérového vzduchu skrz cihelné zdivo (např. elektrorozvody + dutiny cihel + spára pod ETICS). V tomto případě stavební průzkum takovou příčinu degradace OSB desek neprokázal. Nakonec jsme se dostali k fotodokumentaci pořízené při realizaci stavby. Z ní bylo patrné, že na dokončené parotěsnicí vrstvě se nacházelo větší množství vody již v průběhu pokládky povlakové krytiny. Nejpravděpodobnější příčinou poruchy tedy byla destrukce dřeva namáhaného vodou zabudovanou do střechy v průběhu realizace a „stěhující se“ v průběhu času skladbou střechy a souvisejícími konstrukcemi.

Obr. 2 - Schéma šíření vlhkosti v detailu atiky

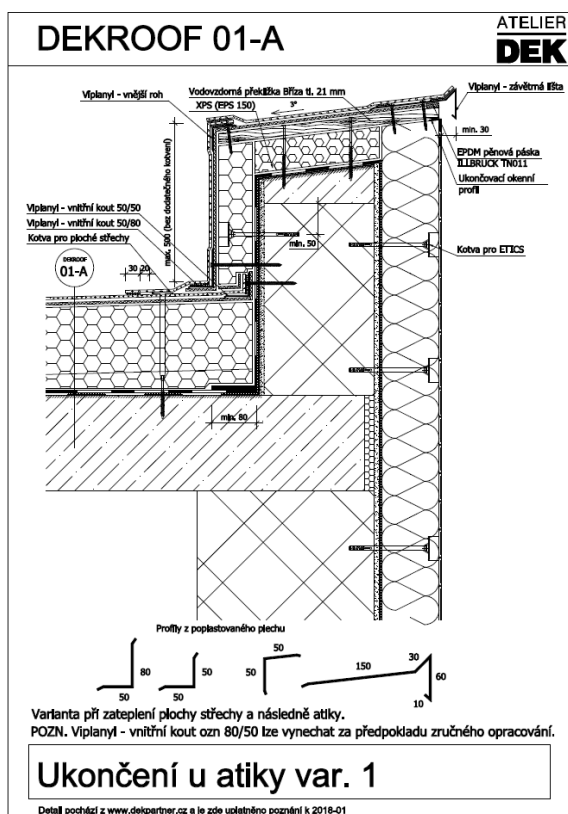
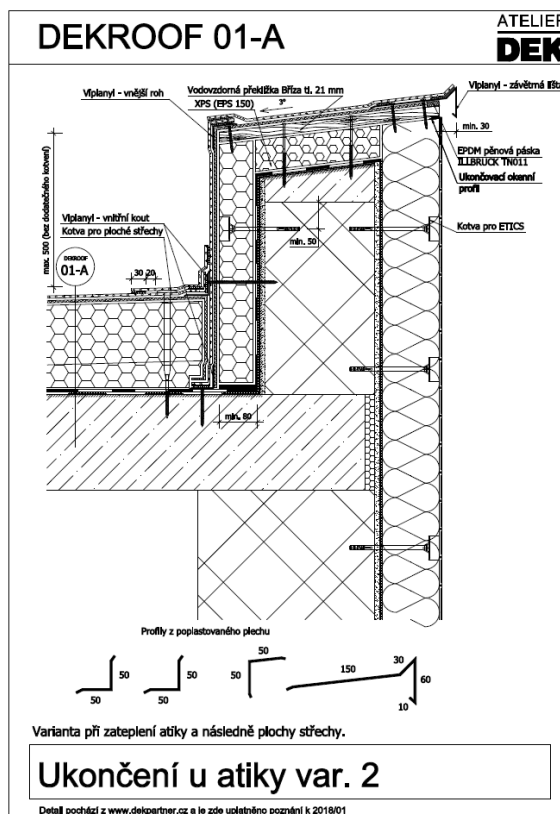
Obr. 3 a 4 - Příklady řešení atiky s propojením parozábrany a hydroizolace

Provedli jsme revizi konstrukčních detailů našich systémových typizovaných skladeb střech. Na základě ověřování parametrů různých deskových materiálů vystavených dlouhodobému působení vody jsme v našich řešeních nahradili OSB desky fóliovanou hladkou překližkou z březových dých, která vytváří předpoklad vyšší odolnosti proti degradaci vlhnutím. Především jsme ale provedli takovou úpravu detailů, aby i při případných pochybeních v realizaci střech nebo defektech hydroizolace byla rizika nadměrného vlhnutí dřevěných materiálů zabudovaných v konstrukčních detailech co nejmenší. Za cenu mírného zvýšení spotřeby materiálu při realizaci parotěsnicí vrstvy jsme upravili její polohu a ukončení v detailech tak, aby případná vlhkost ze skladby střechy v běžné ploše nemohla pronikat do detailů a k dřevěným materiálům v nich zabudovaným. Na obrázcích 3 a 4 jsou příklady řešení atiky pro jednu z typových skladeb DEK ve dvou variantách postupu realizace střechy. V obou případech je parozábrana provedena na celé vnitřní svislé ploše a celé koruně nosné části atiky. V prvním případě se předpokládá, že nejdříve bude realizována skladba vrstev v ploše střechy s těsným napojením hydroizolace na parozábranu na atice a teprve následně se provede zateplení atiky. V druhém případě se předpokládá nejprve realizace zateplení atik a jejich hydroizolace napojené na parozábranu v ploše (separaci PVC fólie od asfaltu zajišťuje podtmelený profil z poplastovaného plechu) a teprve následná realizace tepelné izolace a hydroizolace v ploše. Vhodnou variantu je třeba vybrat podle zvoleného postupu výstavby na základě zvyklostí konkrétního zhotovitele střechy.

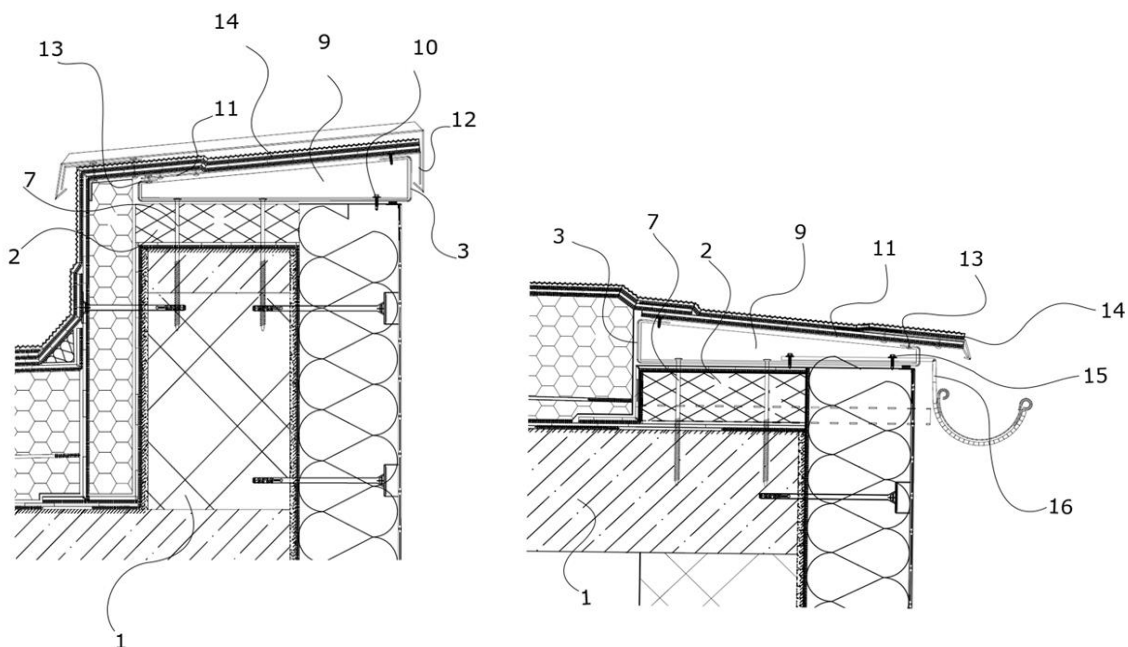
Obr. 4 a 5 - Ukázka řešení okapu a atiky střechy s využitím profilů DEKMETAL (položky 3, 9 a 11 a jejich technické řešení jsou předmětem ochrany užitným vzorem)

Laboratorně jsme ověřili, že některé druhy překližky za přesně stanovených podmínek zabudování jsou výrazně odolnější než OSB deska. Stále je to ale dřevěný materiál. Proto jsme se rozhodli hledat i řešení okrajových detailů střech nezávislé na dřevěných materiálech. Spolu se společností DEKMETAL jsme vyvinuli řešení využívající plechové ohýbané profily. Podařilo se nalézt takové tvary, které jsou univerzálně použitelné jak pro korunu atiky, tak i pro okap střechy.

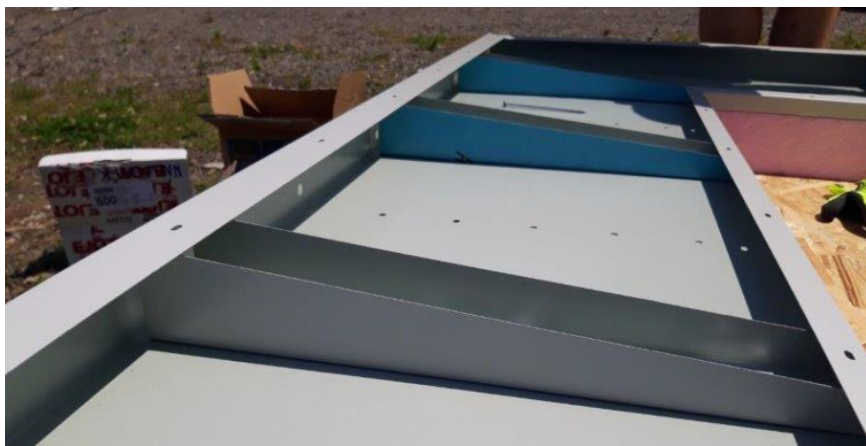
Obr. 6 - Záběr z ověřovací montáže prototypu - atika
