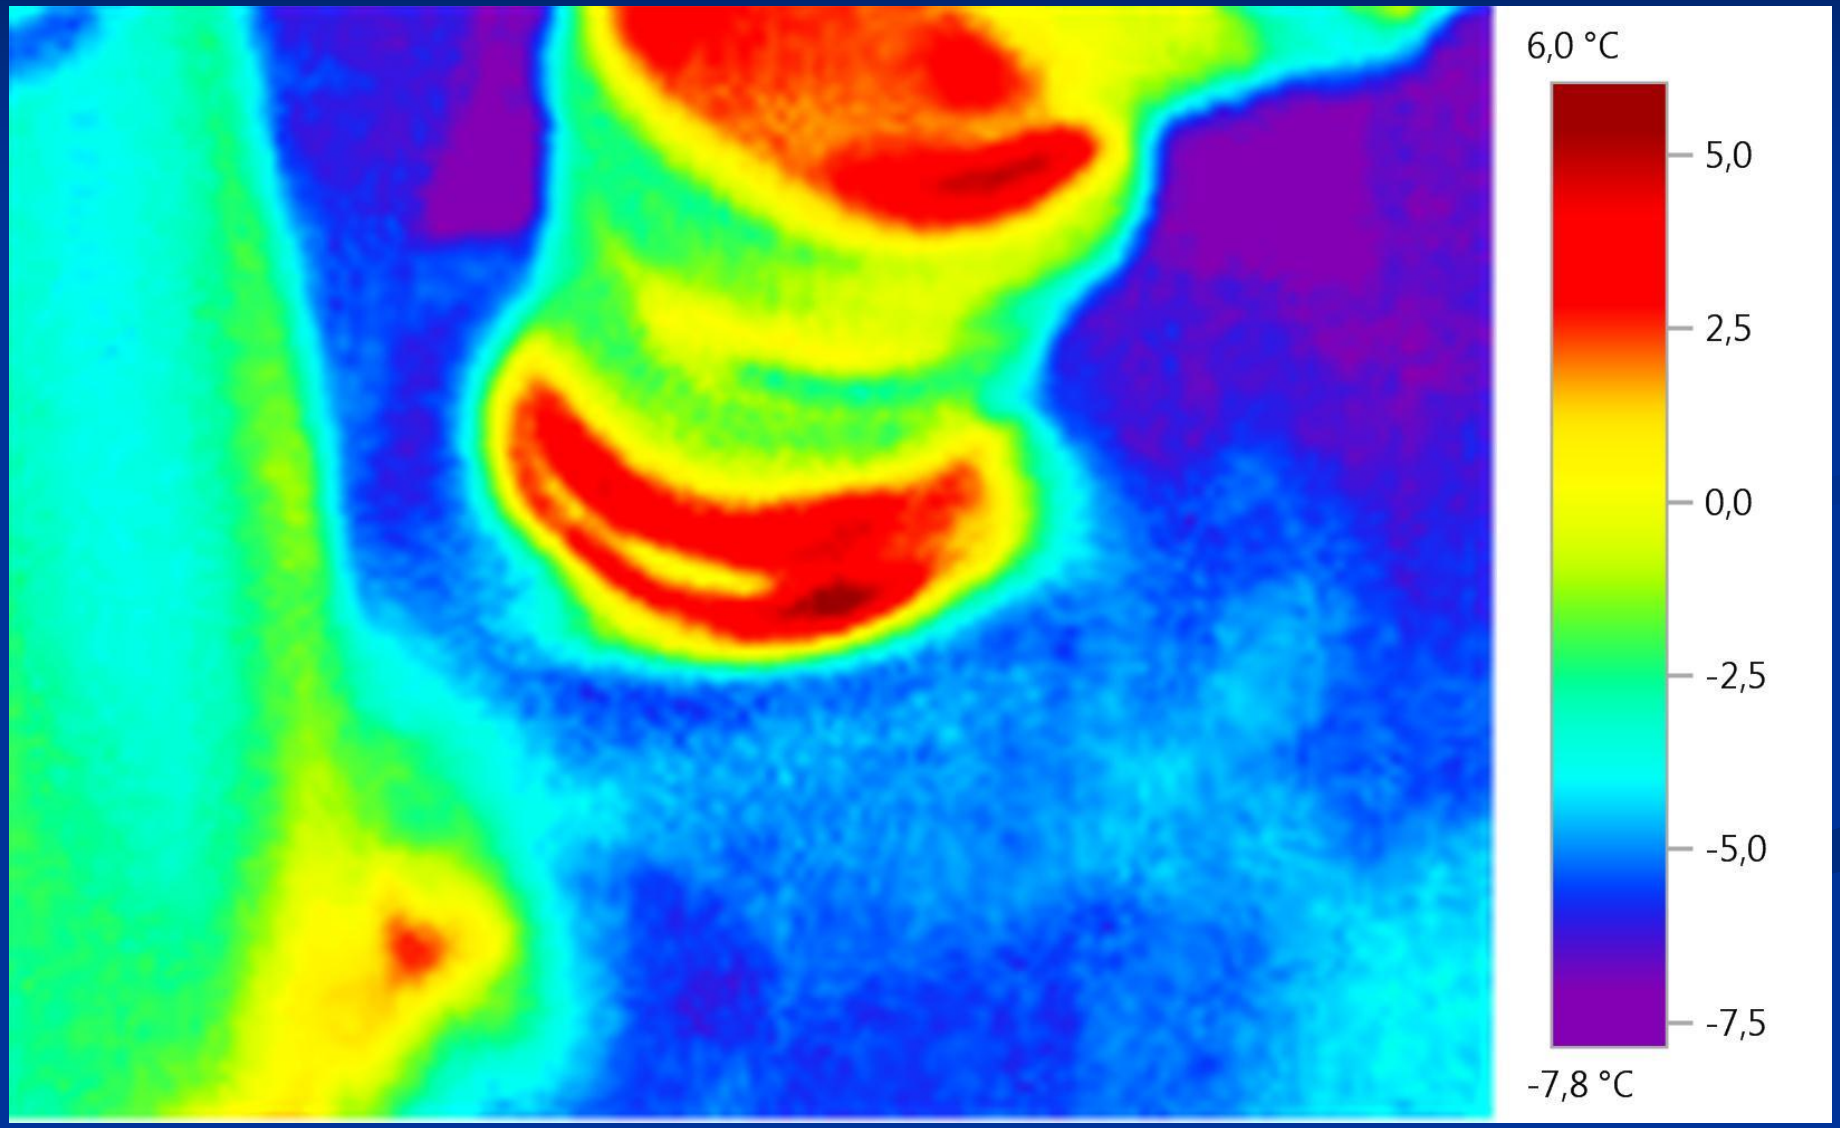
Kontrola prostupů termovizí

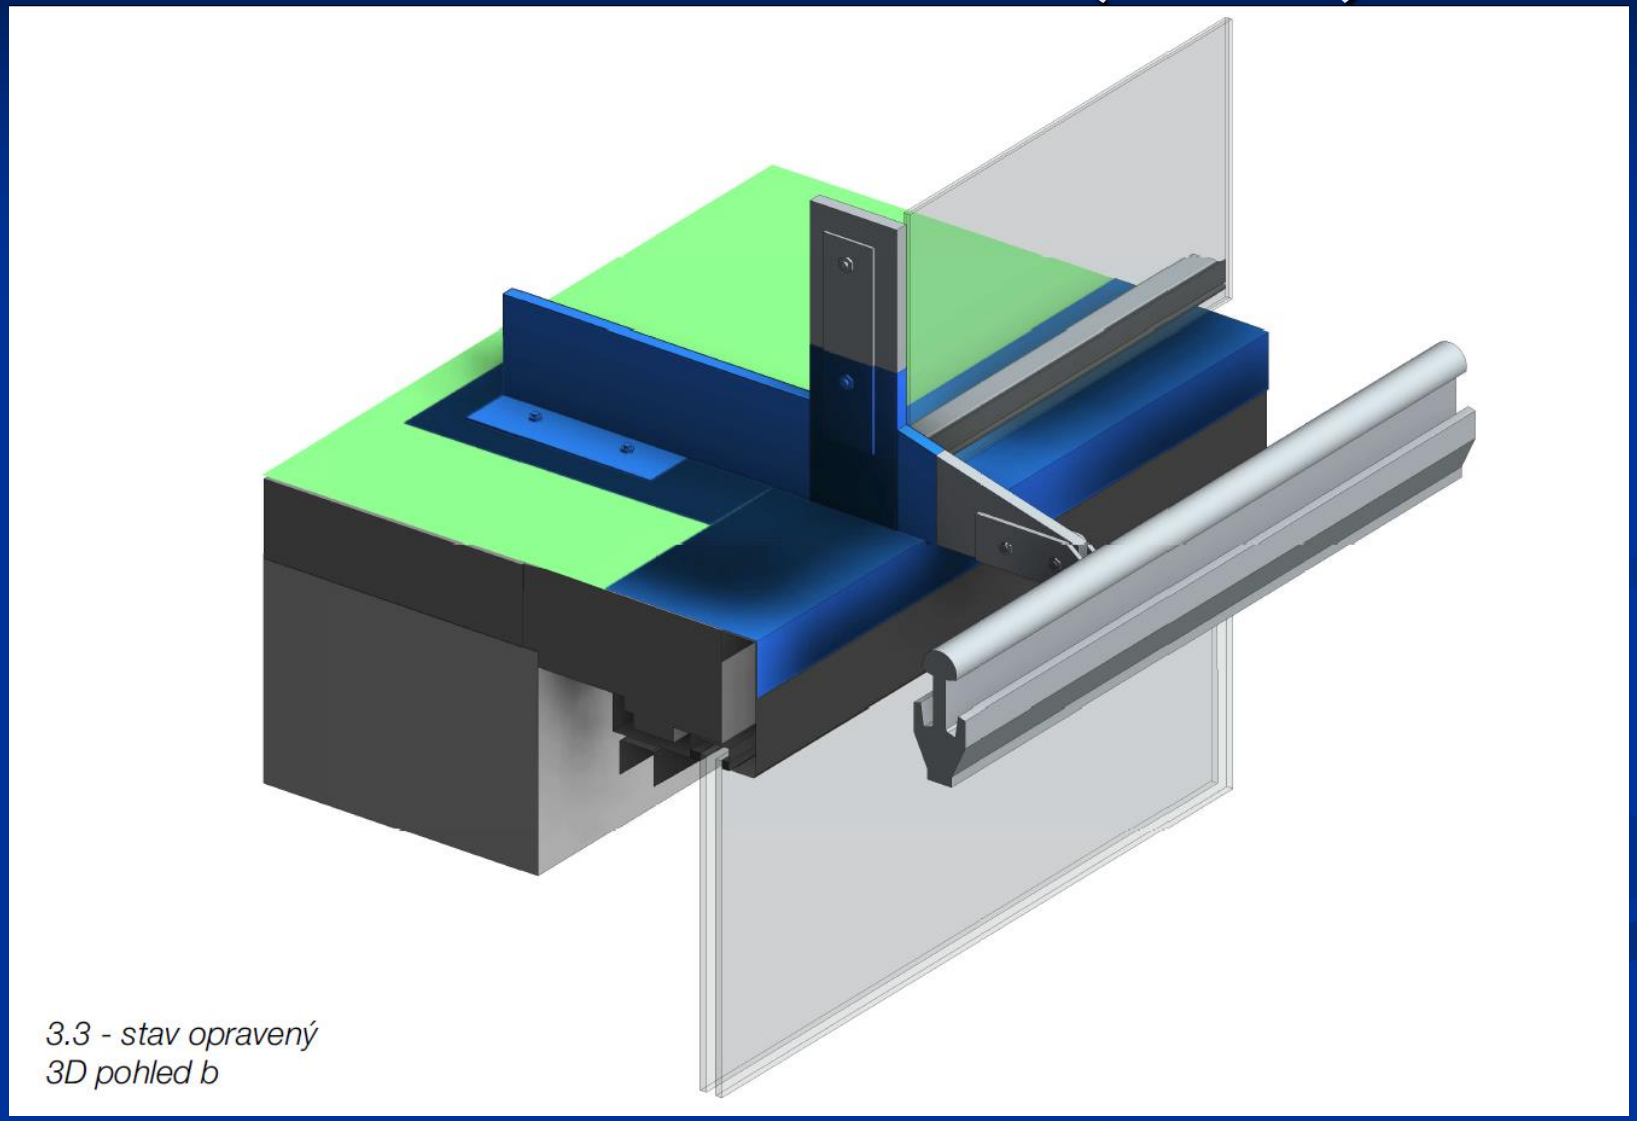
3.3 - stav opravený
3D pohled b

3D detail řešení (BIM)

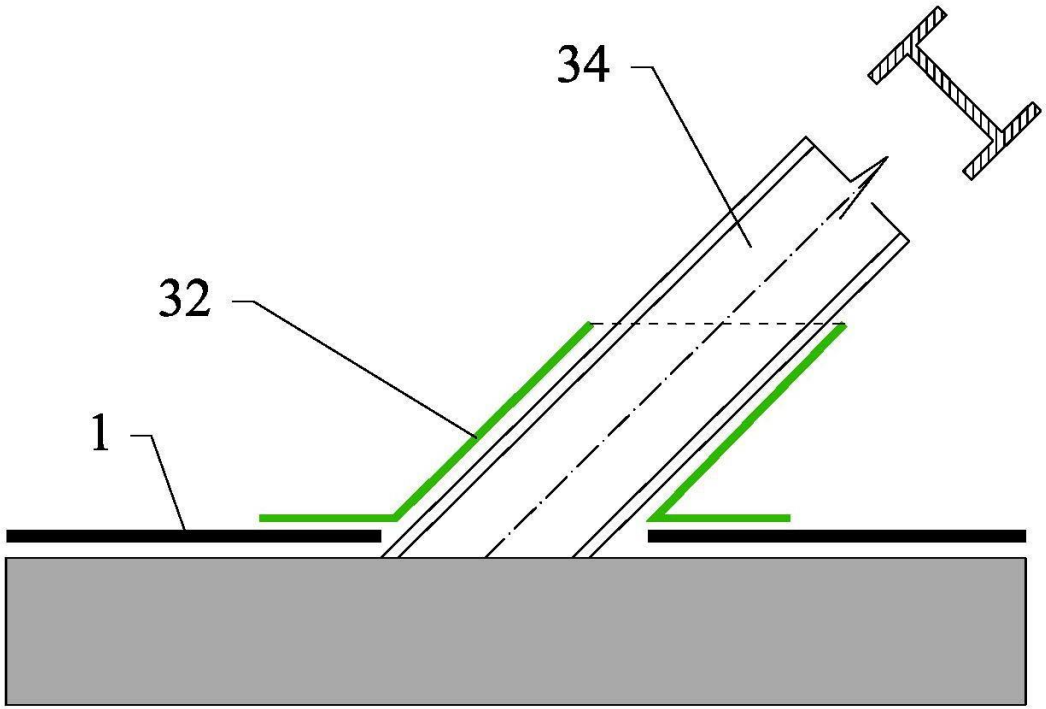
Složitý detail opracovaný Triflexem

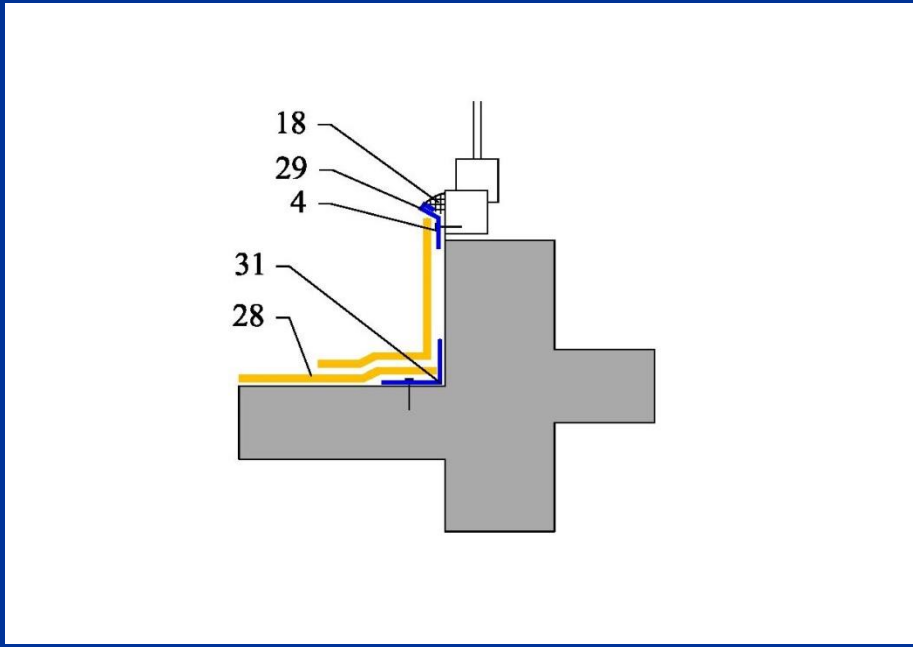
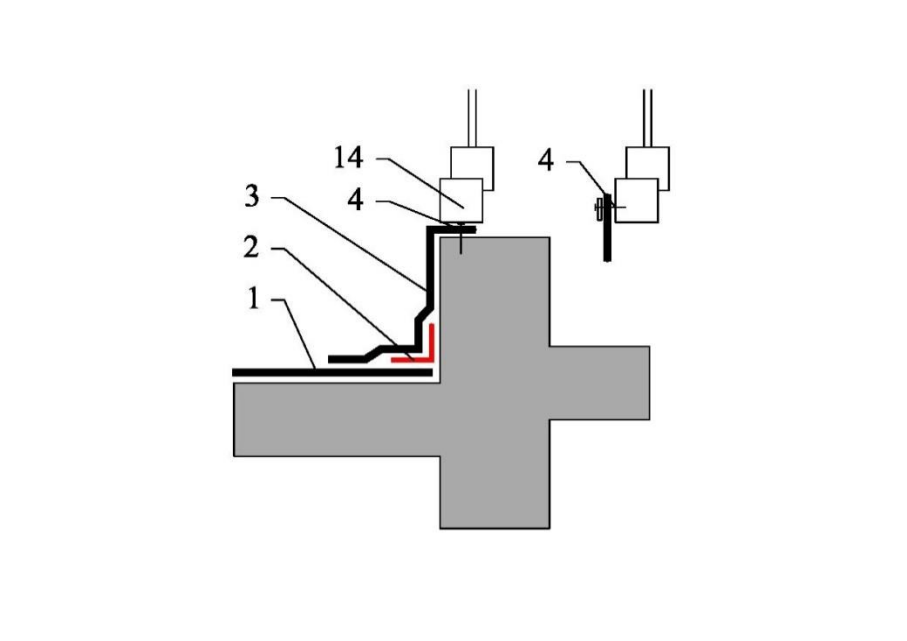
Ukončení hydroizolace na dveřích nebo výplních otvorů (tak by to mělo vypadat)

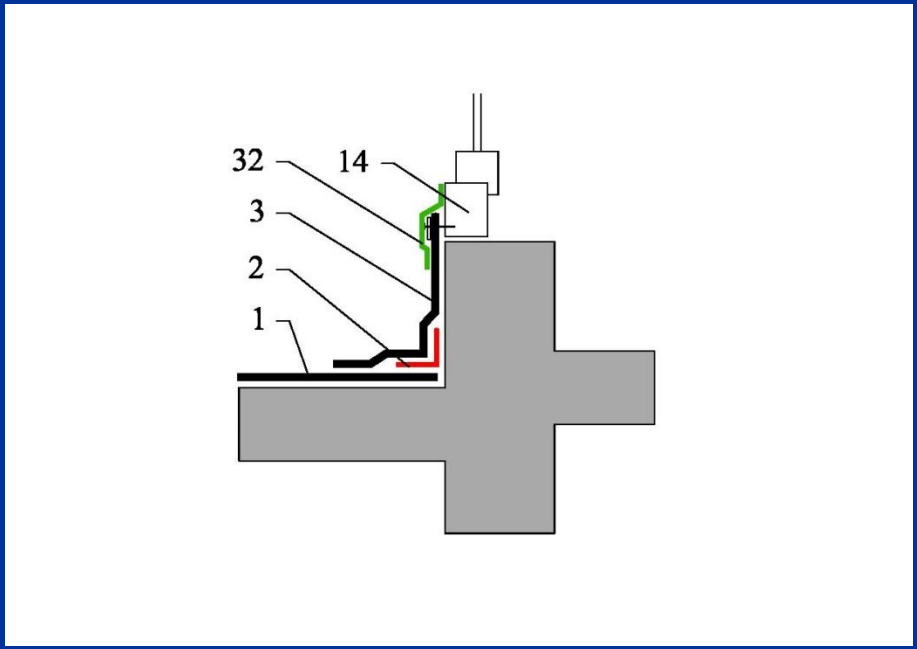
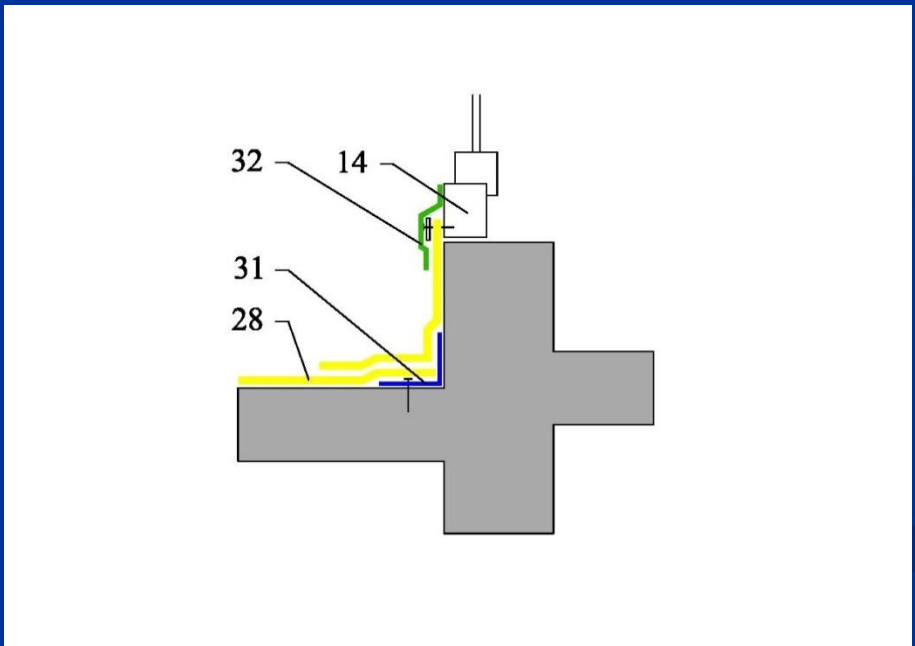
Ukončení hydroizolace na dveřích nebo výplních otvorů s pomocí PMMA (tak by to mělo vypadat)

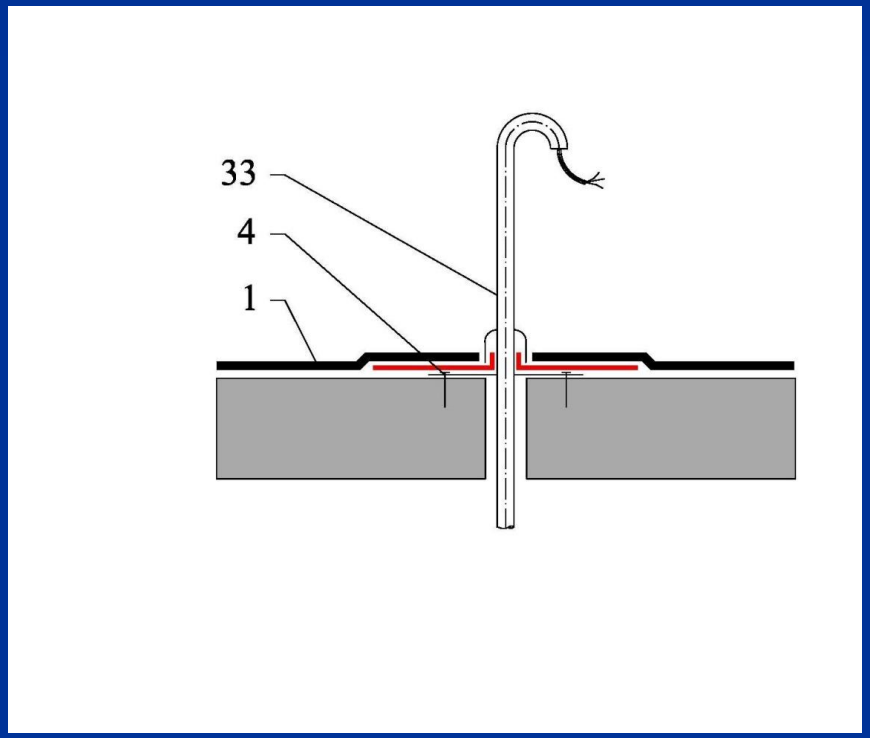
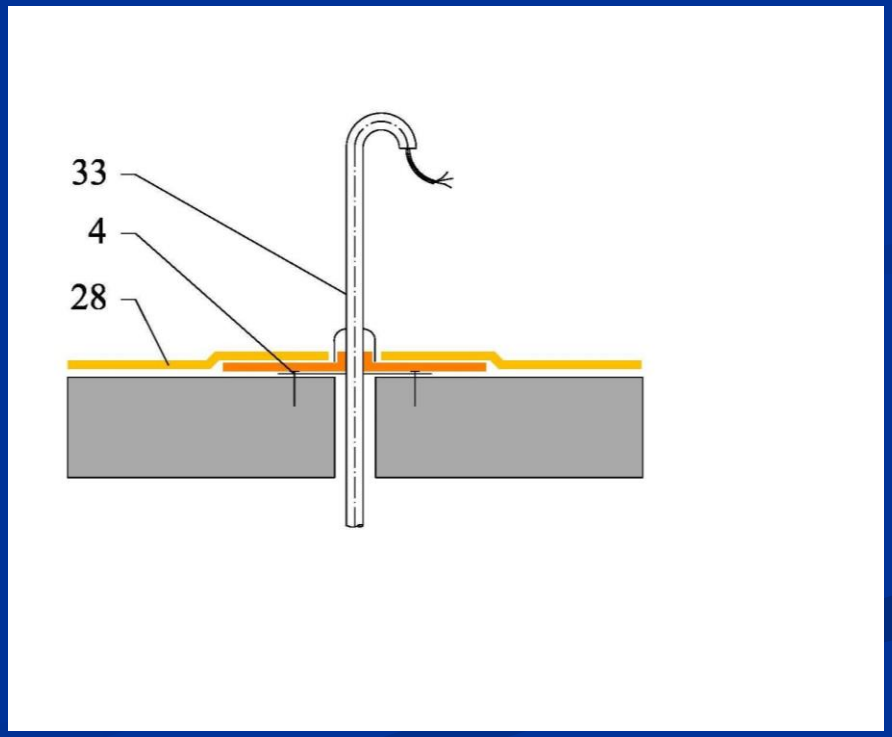
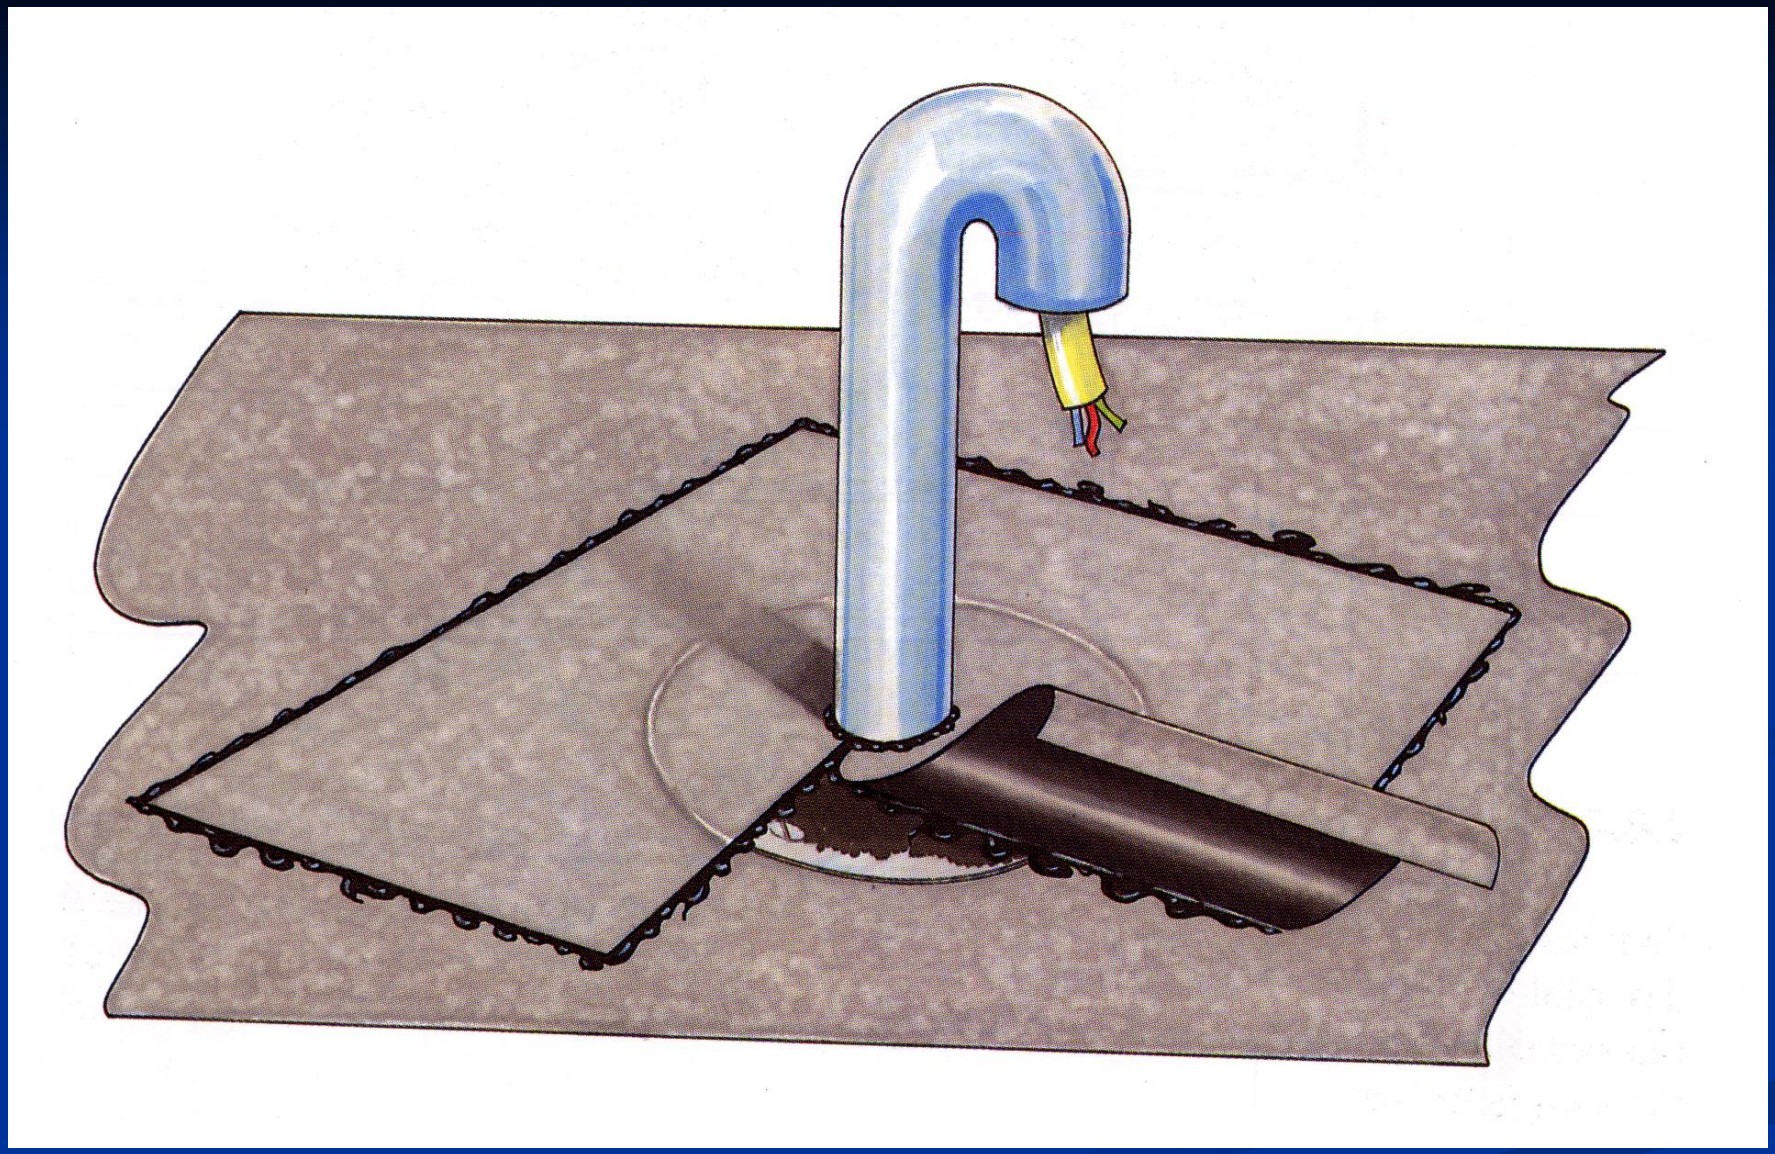
Ukončení hydroizolace na chráničce kabelového prostupu

Kabelový prostup

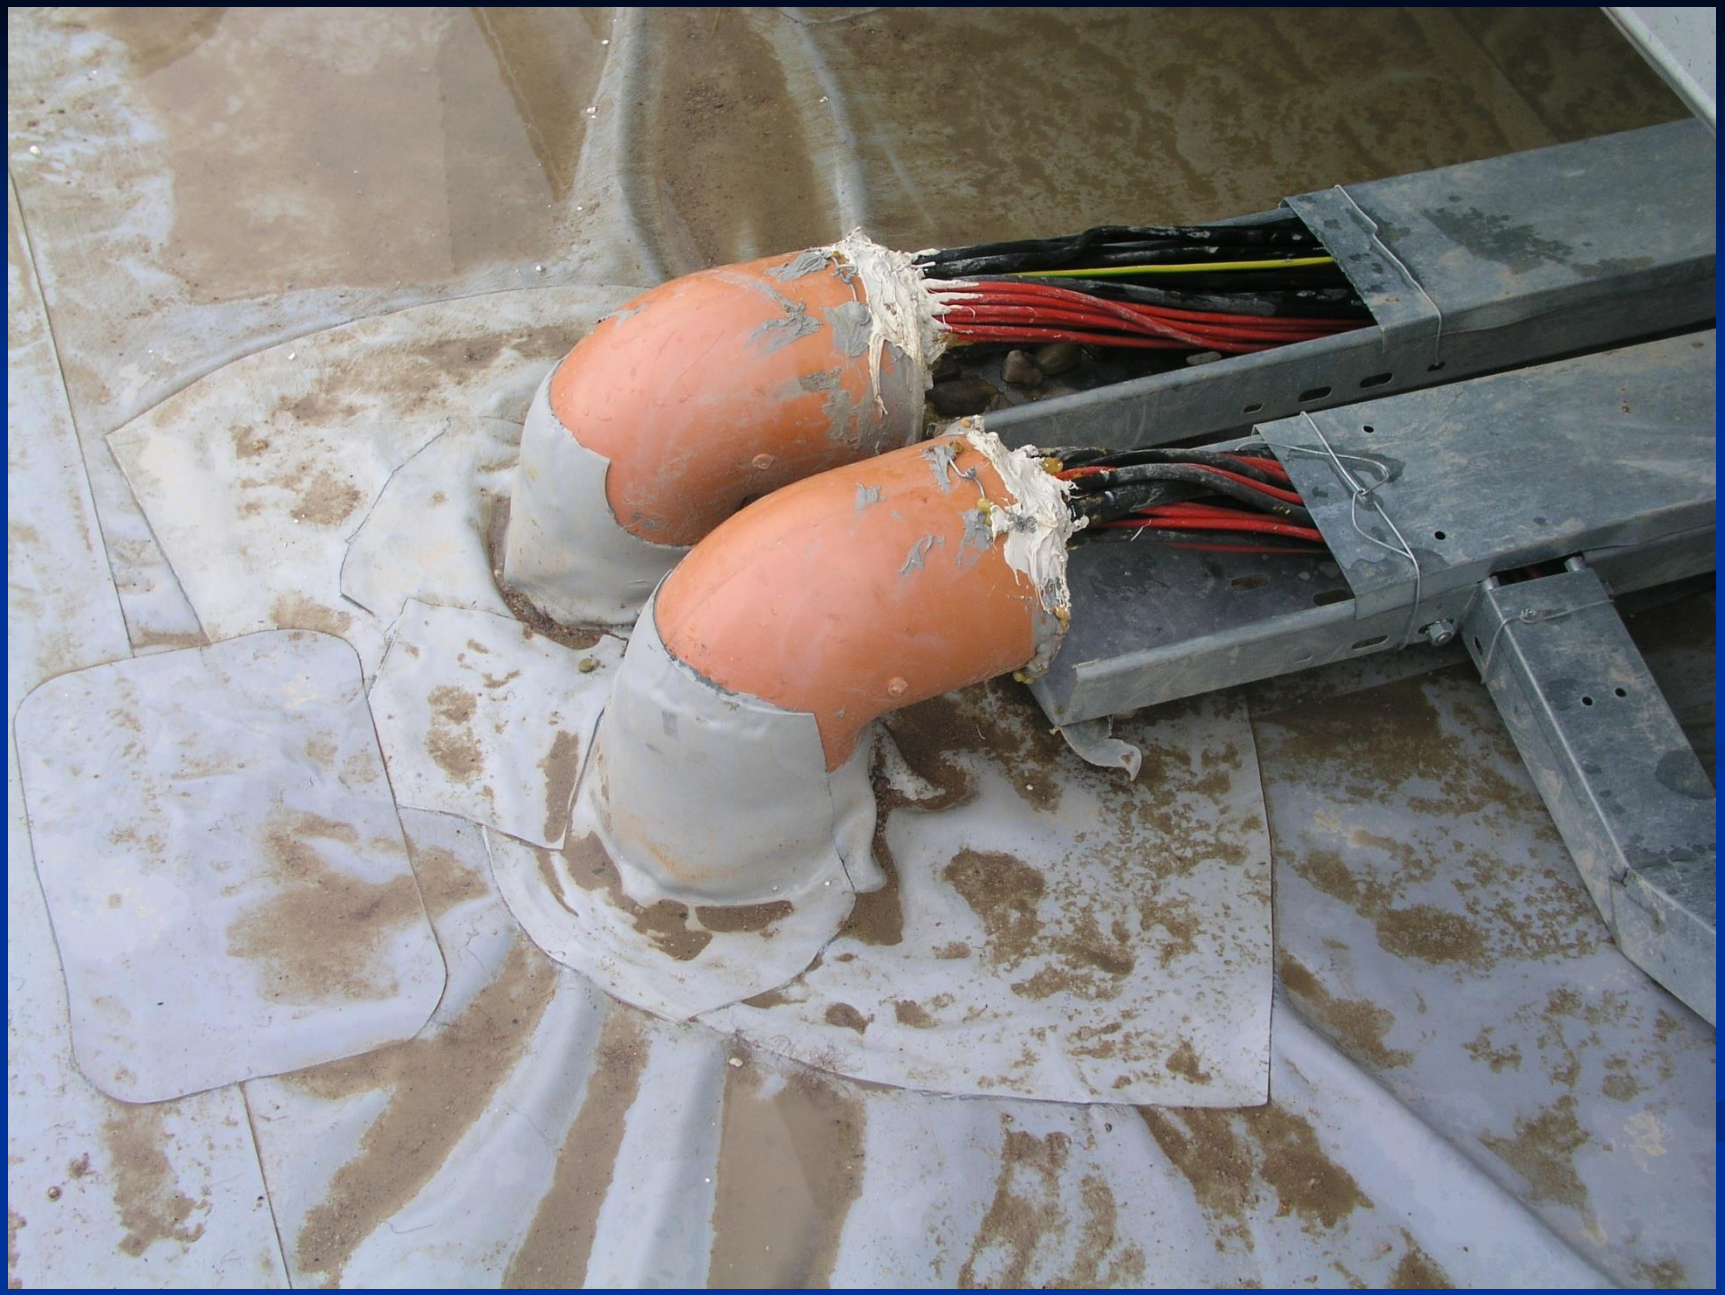
Kabelový prostup (dobrý?!)

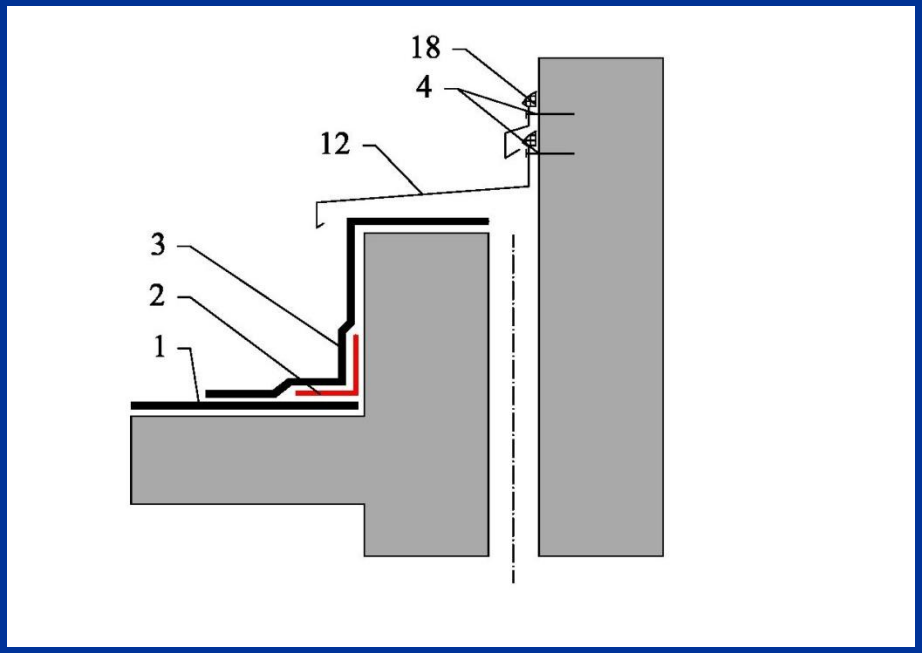
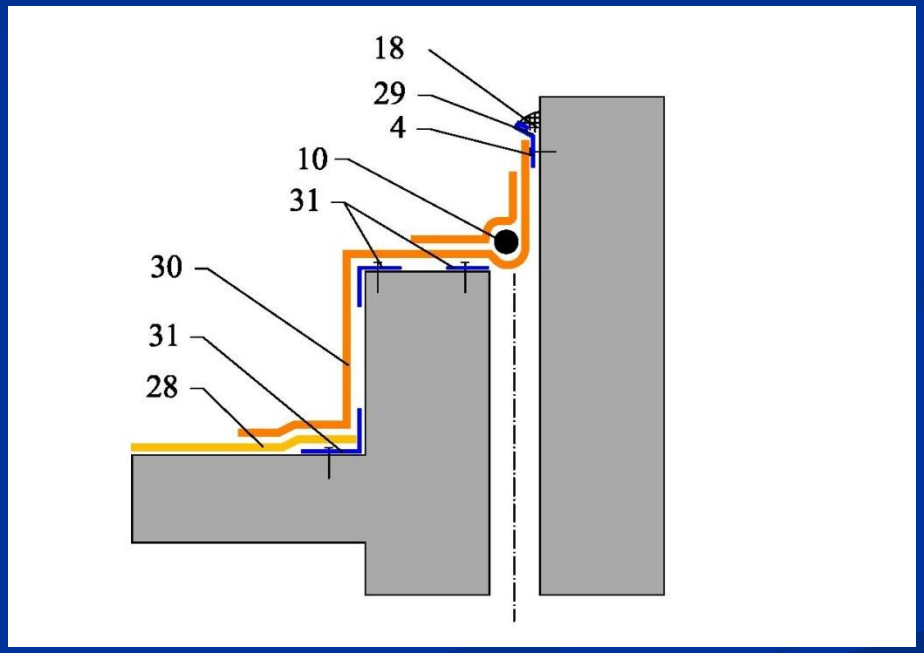
Dilatační uzávěr

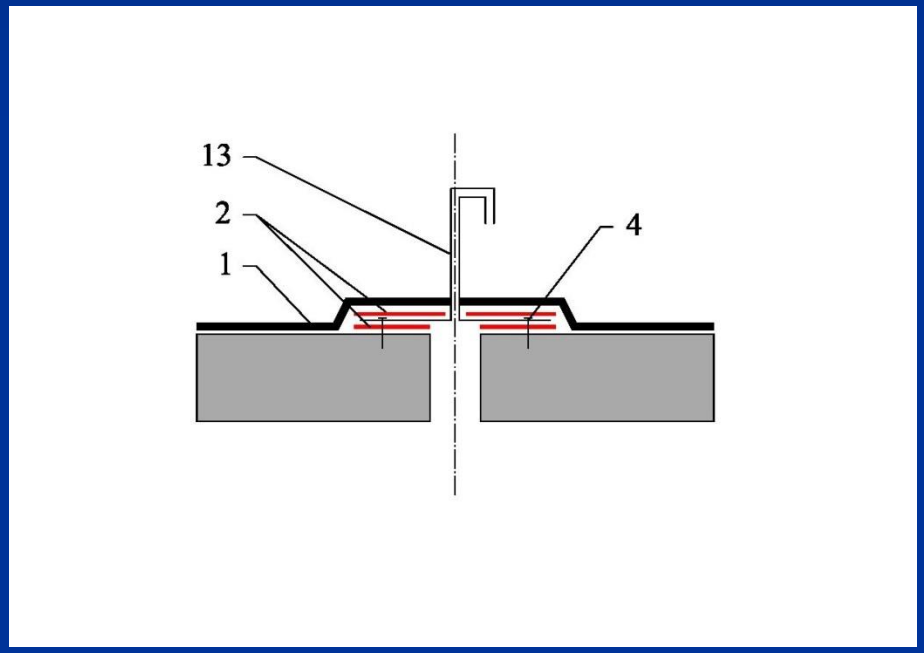
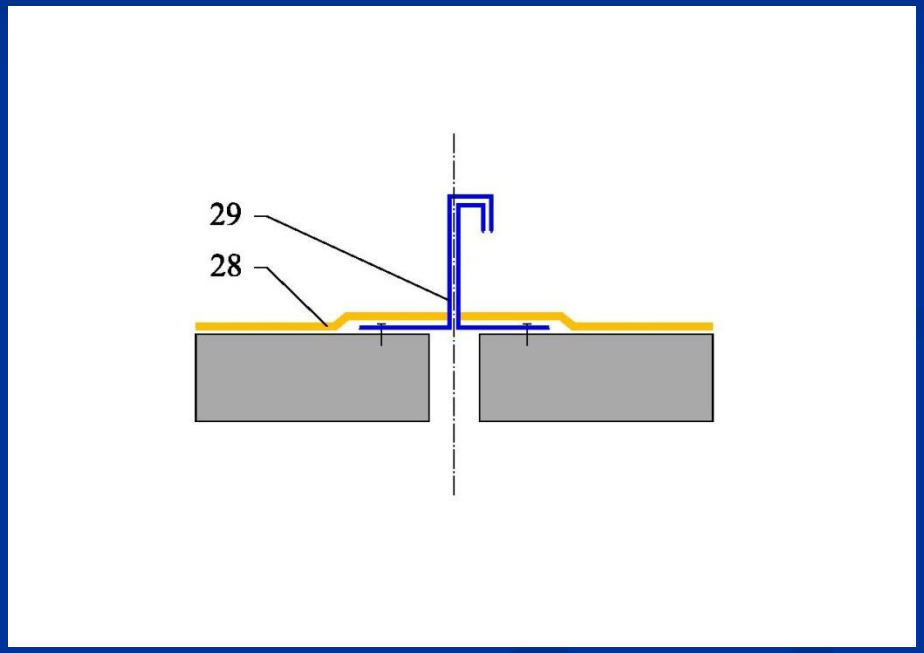
Dilatační uzávěr

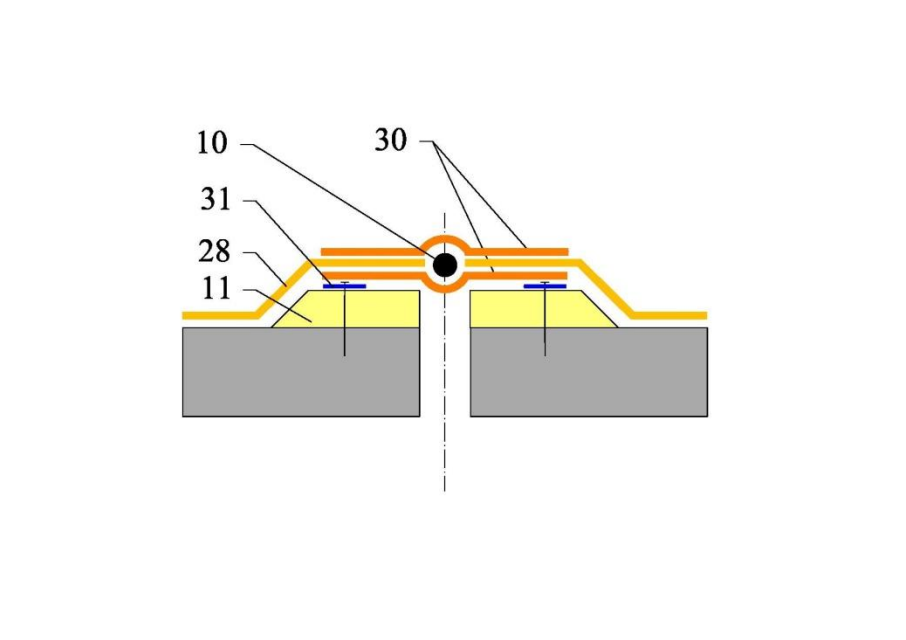
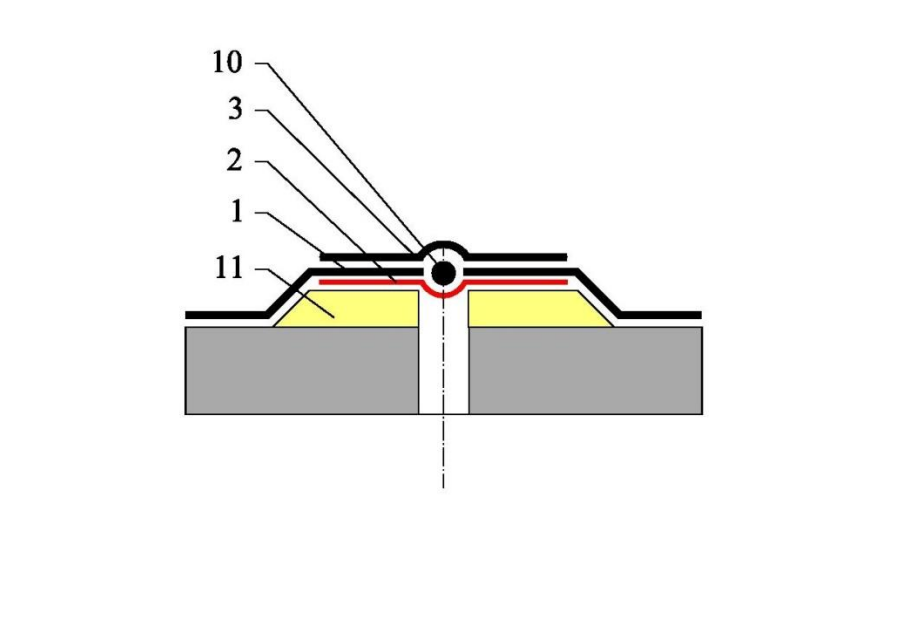
Dilatační uzávěr

Izolace doražená k dilataci

Oprava tekoucí dilatace přeizolováním
