STUDIE KONSTRUKČÍ REKONSTRUKCE CHATY

SEMESTRÁLNÍ PRÁCE

POZEMNÍ STAVITELSTVÍ _ PS-8

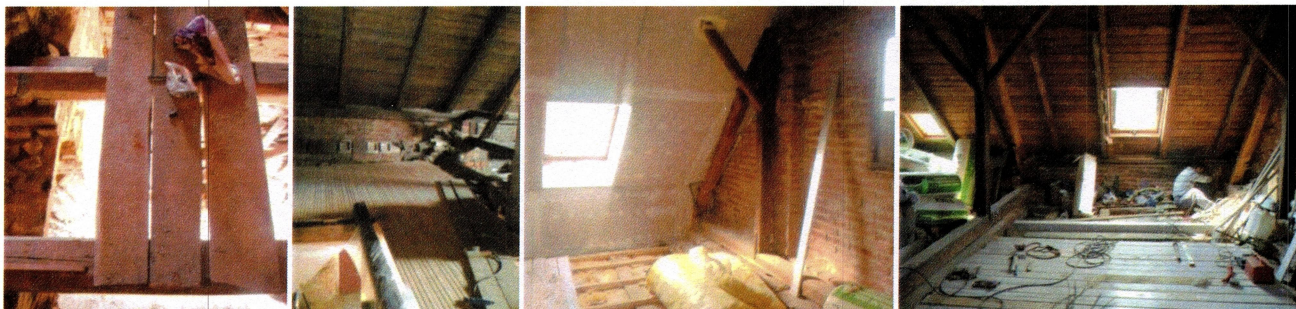
Ve celé ploše podkroví byla nově realizovaná tato skladba:

- nátěr podlahovým olejem Voca
- deska SM podlahová plošně lepená, olištováno tl. 27 mm
- lepidlo flexi pro podlaháře tl. 3 mm
- anhydrit samonivelační, dilatováno od stěn dilat.páskou tl. 50 mm
- separační fólie PE
- EPS100 s kročejovým útlumem tl. 40 mm
- stropní trám SM 200/240
- podbití SM deska tl. 25 mm
- rákos + omítka MV
- výmalba

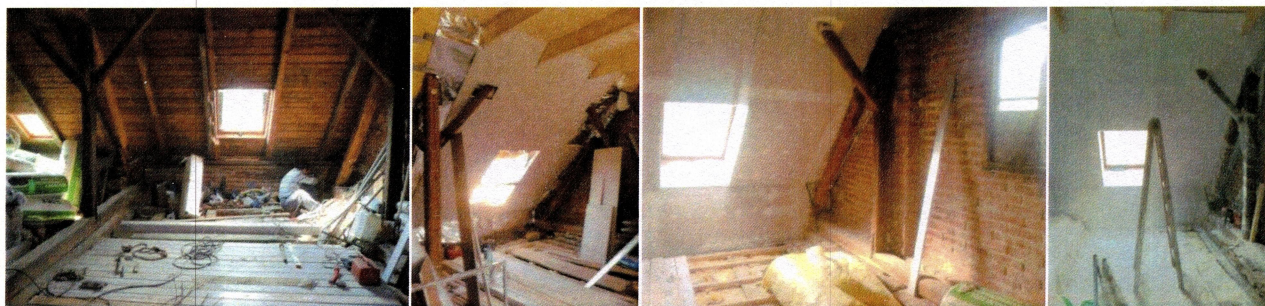
Nová vnitřní skladba střechy:

- pojistná fólie kontaktní DEKTEN MULTI-PRO 0,8 - kontaktní
je vložena pod bednění a krokve, vyvedena mimo objekt
- DEKWOOL G 03 5 R Roll mezi krokvemi tl. 120mm + pod krokvemi tl. 120 mm pásy ze skleněných vláken umístěné mezi krokvemi, tepelně izolační vrstva
- SDK rošt Rigips min. 40 rošt z CD profilů Rigips upevněných ke krokvím přímými závěsy Rigips
- DEKFOL N AL 170 SPECIAL 0,27 fólie lehkého typu s hliníkovou vrstvou, lepeno na obvodovou pásku, spoje těsněny páskou DEKTAPE SP1, parotěsnicí a vzduchotěsnicí vrstva
- SDK podhled Rigips RB tl. 12,5 mm - provedení A,H
- malba Primalex
