Stavební patologie

Vady a poruchy staveb

Vady a poruchy střech – s povlakovými hydroizolacemi

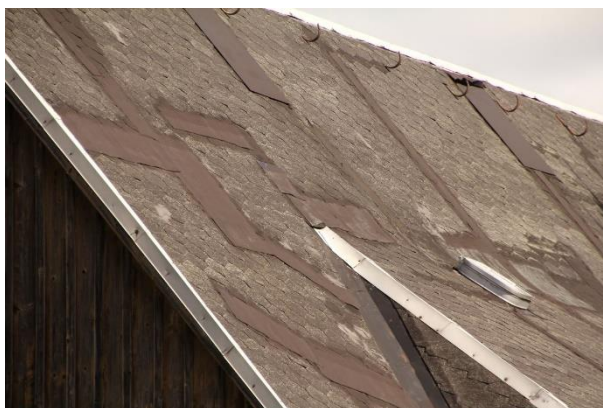
Obr. č. 1 – Příklad šikmé střech se skládanou krytinou (asfaltové šindele), který je opravován povlakovou krytinou (asfaltovými pasy).

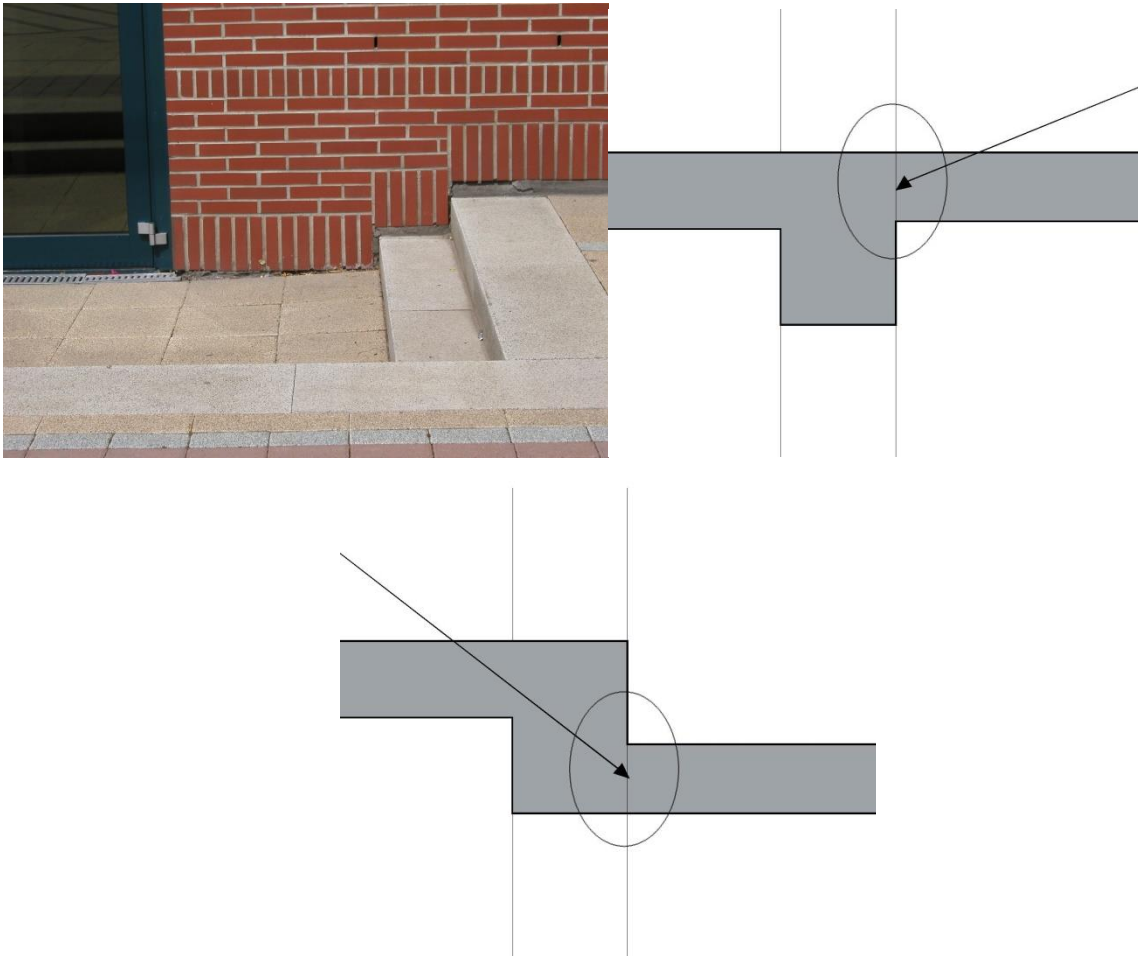
Výškové úrovně (u střešních pláštů je vždy nutné počítat s celou tloušťkou střešního souvrství)

Obr. č. 2 – Problematika úrovně nosné konstrukce – provozní vrstvy mají vždy větší tloušťku než tloušťky podlahy

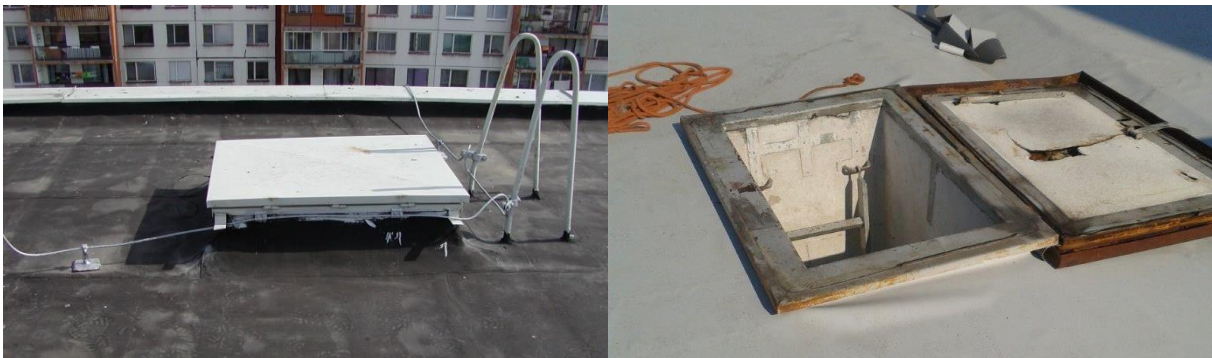
S výškovou úrovní je potřeba počítat i při rekonstrukcích, kde dochází k zesílení tepelné izolace a tím se změní i geometrie střechy.

Obr. č. 3 – Výlez na střechu v původním technickém, resp. zatepleném stavu (bez ohledu na vytažení izolace nad úroveň střechy)

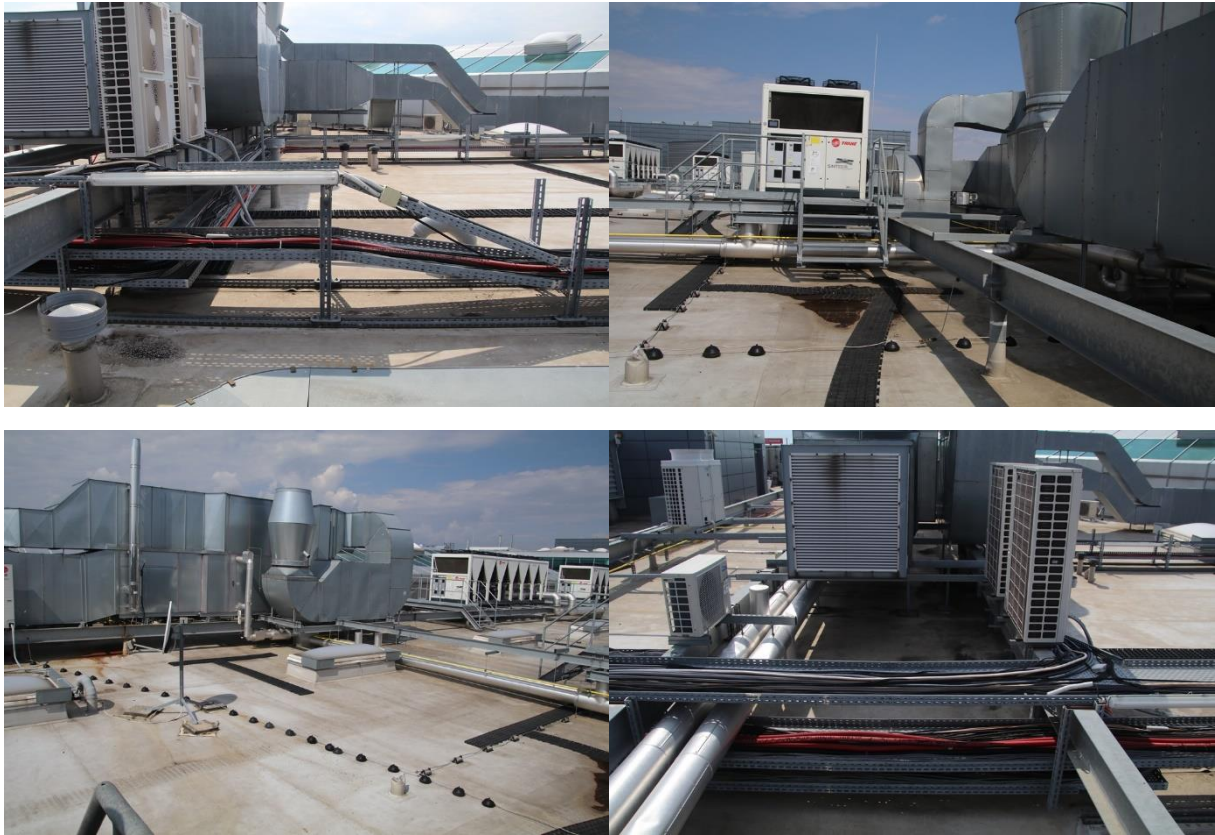
Koncepční vadou projektu je například umístění technického zařízení budov na střešní plášť takovým způsobem, že toto umístění zabraňuje jakékoliv kontrole střechy pod tímto zařízením, resp. brání i jakýmkoliv opravám pod tímto zařízením.

Obr. č. 4 – Typický příklad střechy s výrazným množstvím technického zařízení

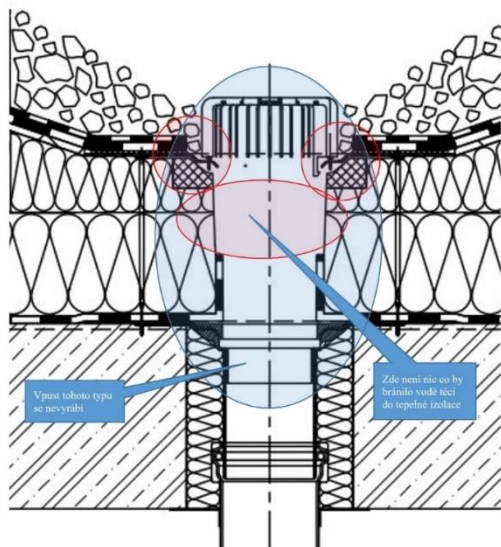
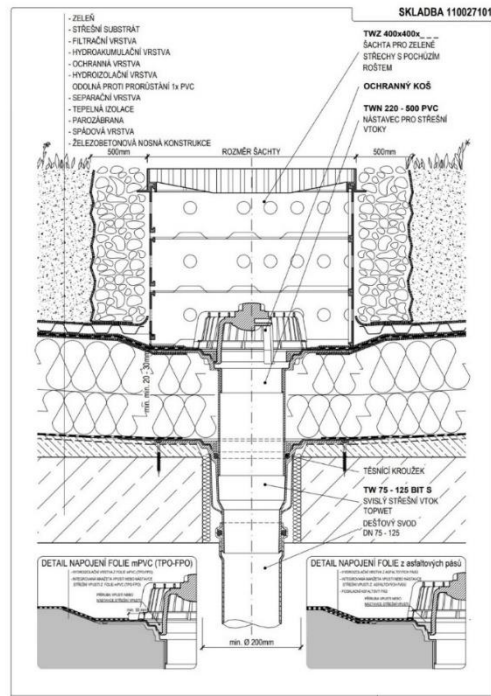
Na následujících obrázcích je srovnání řešení vpustí z volně dostupné dokumentace výrobce vpustí a projektu, kde kromě jiného chybí plastová tvarovka vpustí a parotěsná zábrana je vytažena na něco neexistujícího. Prostě nesmysl.

Obr. č. 5 – Projektové řešení kontra typové řešení výrobce vpusti

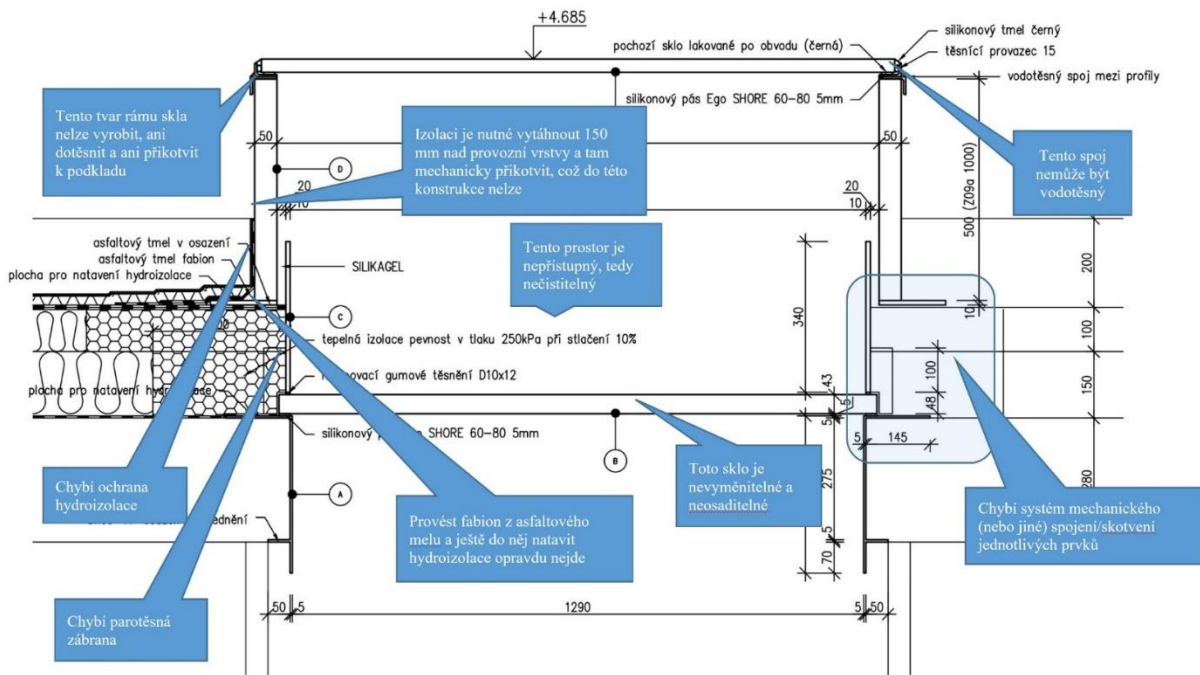
Druhý příklad je světlík, jehož tělo je kruhové a v tloušťce 50 mm, tj. neproveditelné a z hlediska tepelné techniky naprosto nesmyslné, zejména z hlediska toho, že pod tímto oknem je velkokuchyně.

Obr. č. 6 – Vady technického návrhu (projektu) světlíku

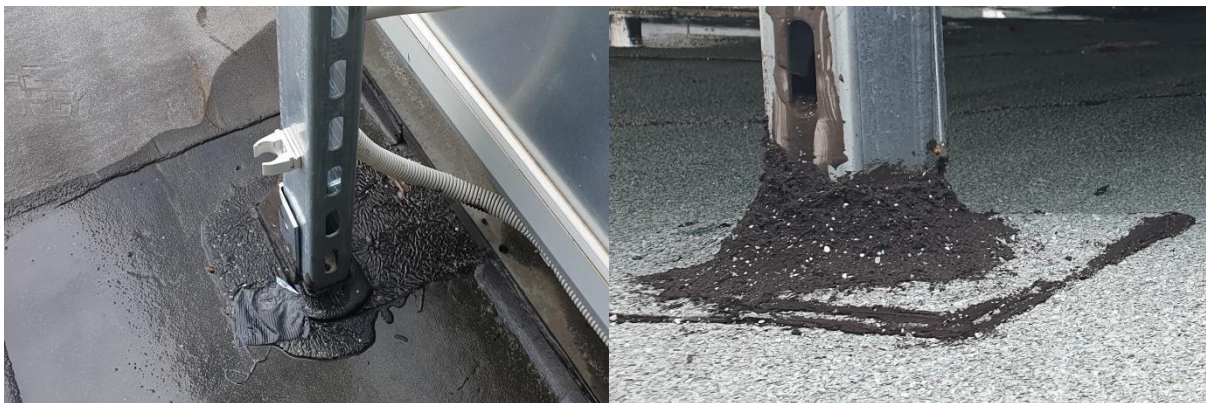
Obr. č. 7 – Nefunkční opravení nožiček technického zařízení budov

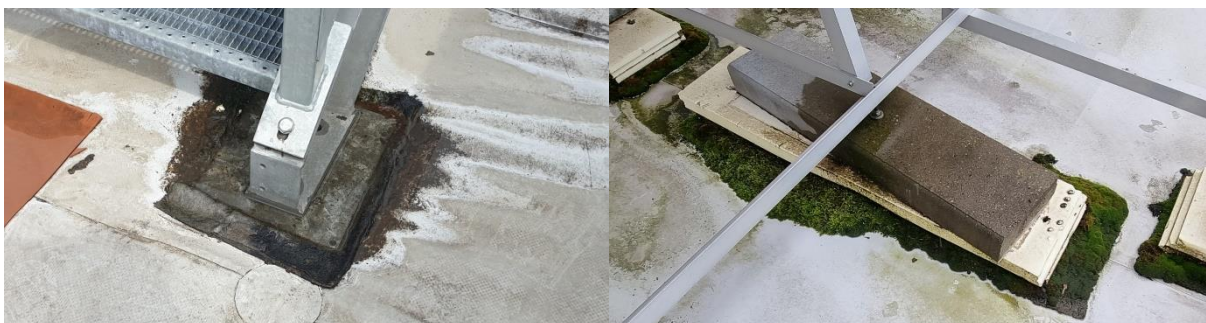
Obr. č. 8 – Zabořená schodnice do střešního pláště

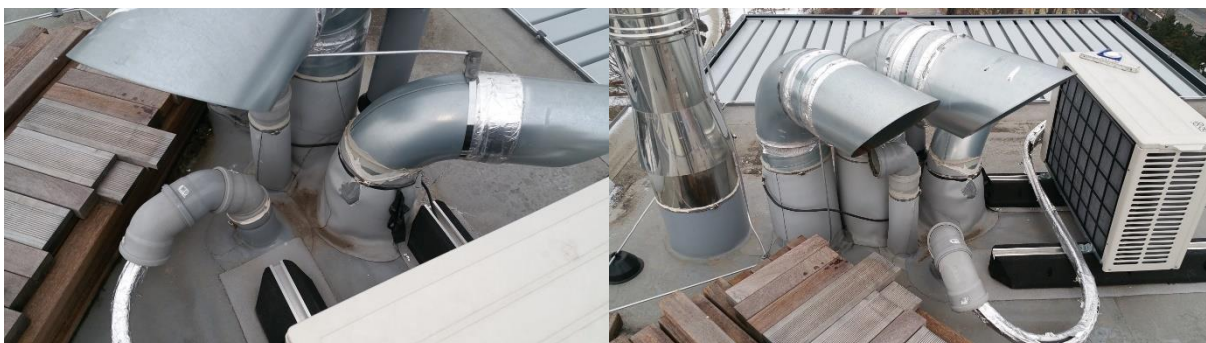
Obr. č. 9 – Nahromadění konstrukčních detailů, které jsou celkově neopracovatelné, může být i na rodinném domě

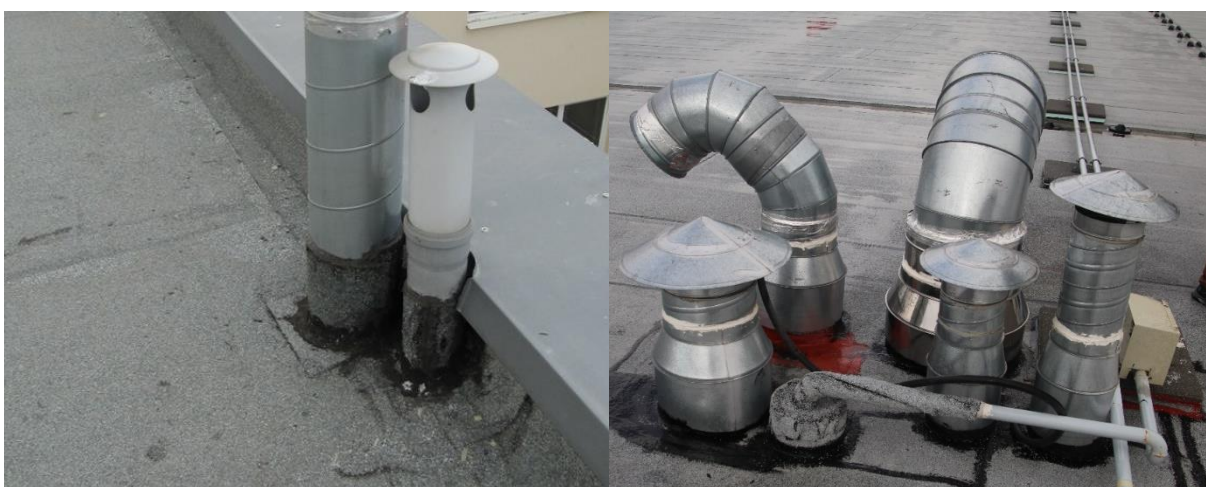
Obr. č. 10 – Hromadný prostup uatiky, resp. hromadný prostup obecně

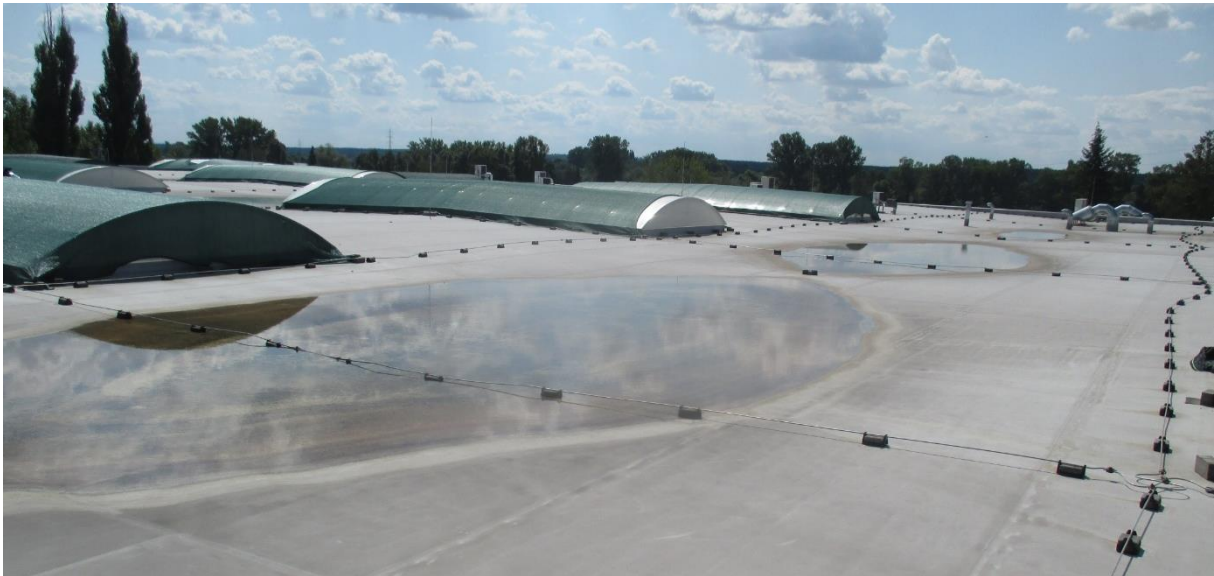
Nicméně důsledkem deformace nosné konstrukce, resp. problémem při navrhování je následující obrázek, kdy se pole mezi vpustmi prohnu tak, že tato místa pak nejsou odvodněná.

Obr. č. 11 – Statické poruchy (prohnutí nosné konstrukce mezi vpustmi)

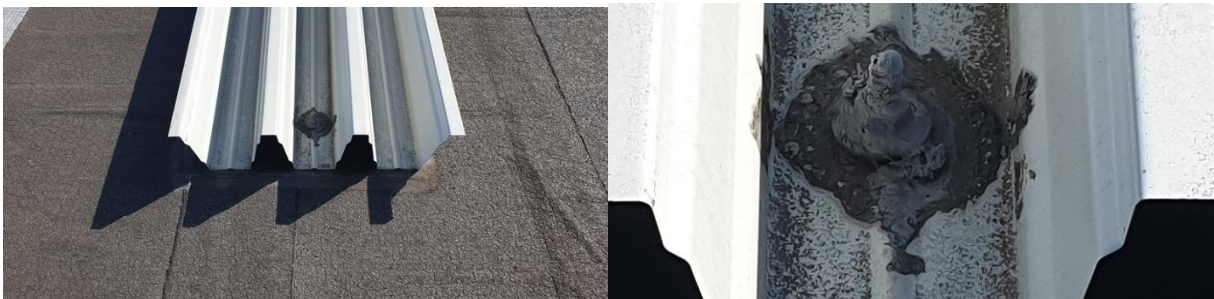
Při údržbě, resp. při následných úpravách je nutné dbát na funkčnost střechy. Bezhlavé přidávání čehokoliv, v tomto případě nosníků fotovoltaiky, vede ke znefunkčnění střešního pláště.

Obr. č. 12 – Brutalistické dodatečné kotvení fotovoltaiky

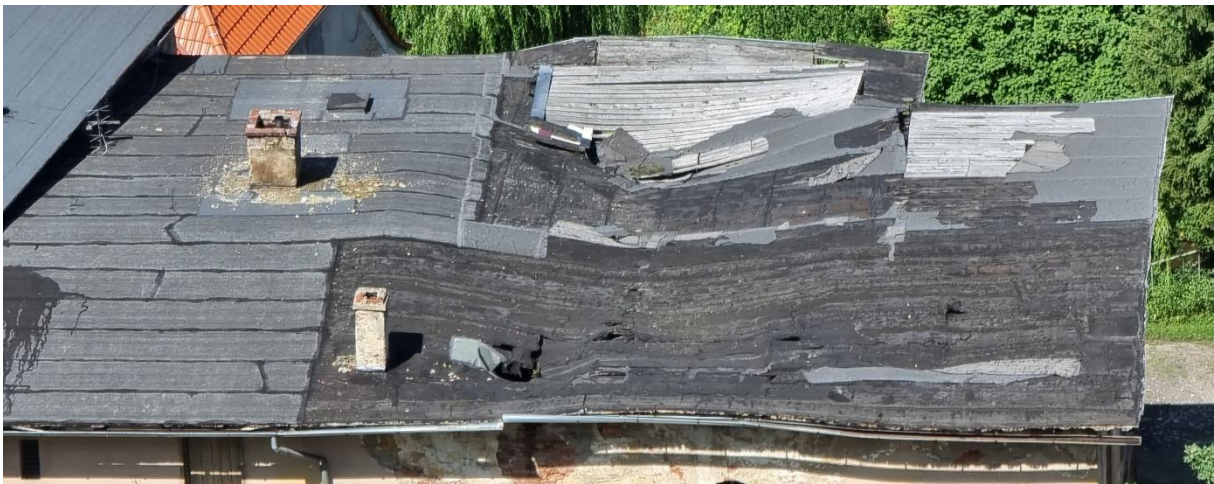
Obr. č. 13 – Destrukce nosných konstrukcí v důsledku dlouhodobého zatékání

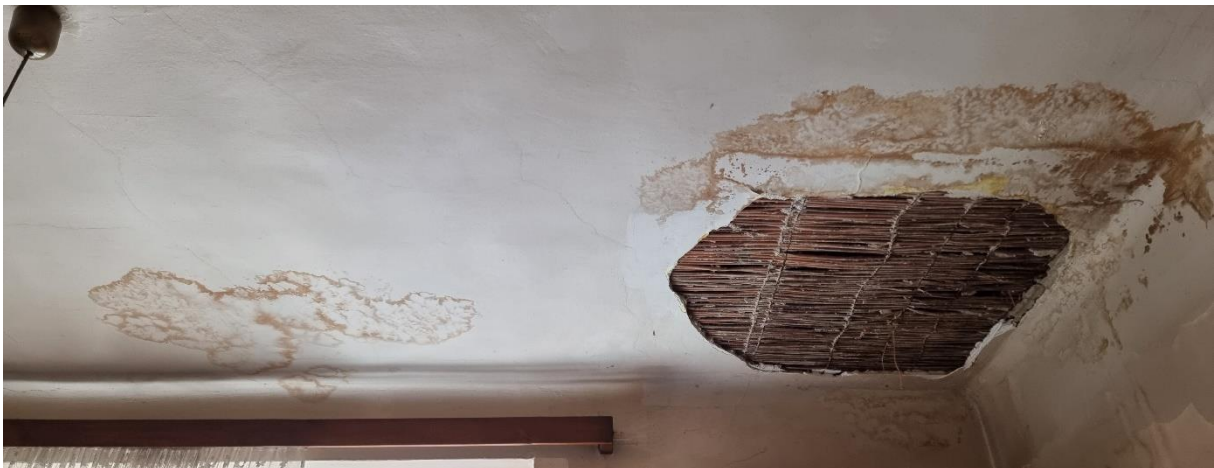
Obr. č. 14 – Masivní a dlouhodobé zatékání do stropní konstrukce s odpadáním vnitřní omítky

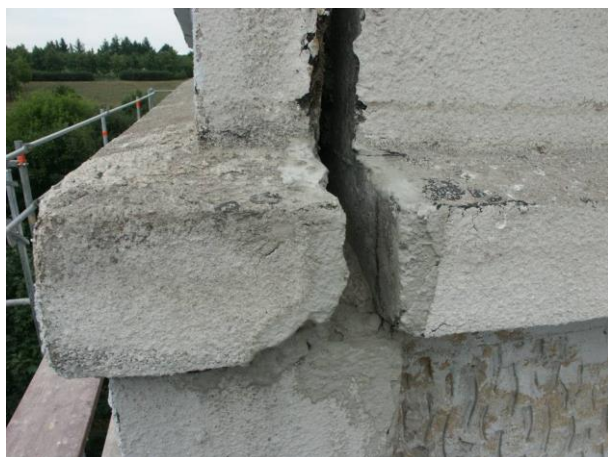
Obr. č. 15 – U panelových objektů může dojít, při dlouhodobém zatékání k destrukci spojů jednotlivých panelů

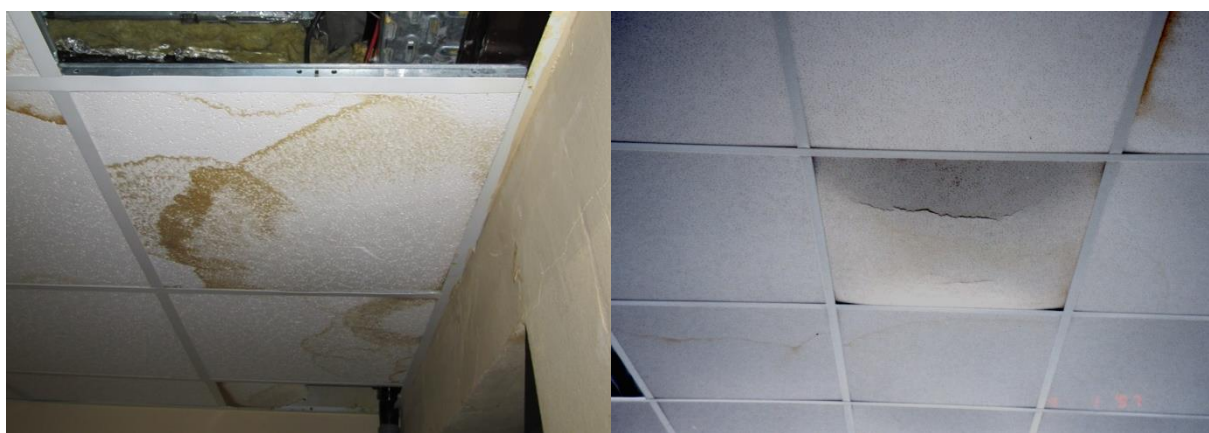
Obr. č. 16 – Dramaticky poničený sádkartonový podhled – šablony nasáknou vodou a pak radostně padají

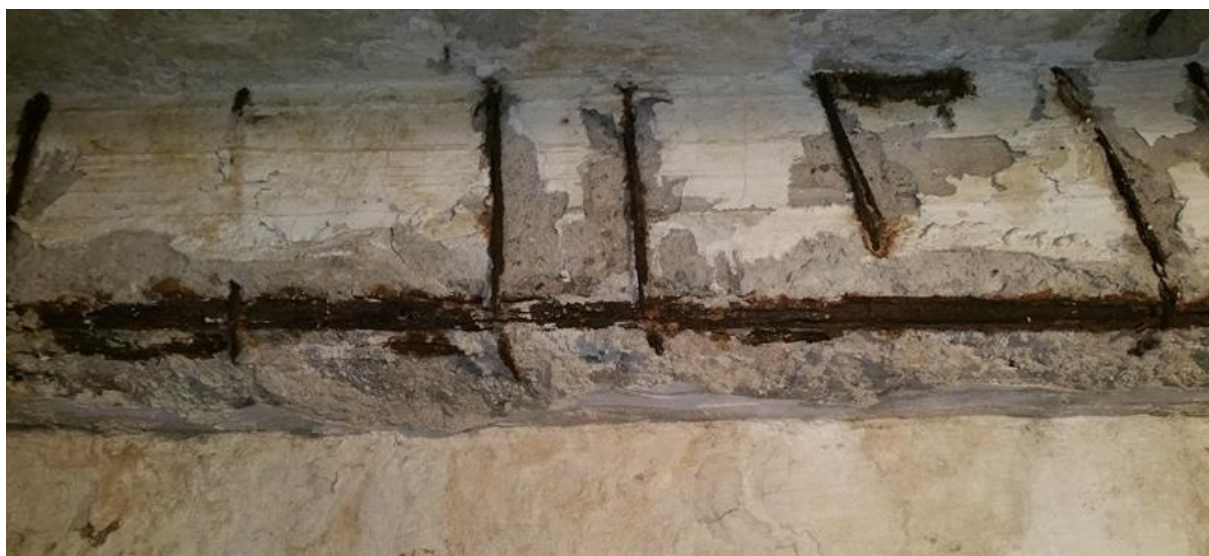
Kromě destrukce částí nebo celku stavebních konstrukcí dochází k destrukci nosných konstrukcí, které jsou postupné, kdy nosné konstrukce postupně ztrácejí své statické vlastnosti. Důsledkem tohoto dlouhodobého zatékání je koroze nosných konstrukcí jejíž příklady jsou na následujících obrázcích.

Obr. č. 17 – Dlouhodobé zatékání v kombinaci s mrazem dokáže zničit prakticky každou konstrukci, samozřejmě včetně železobetonové

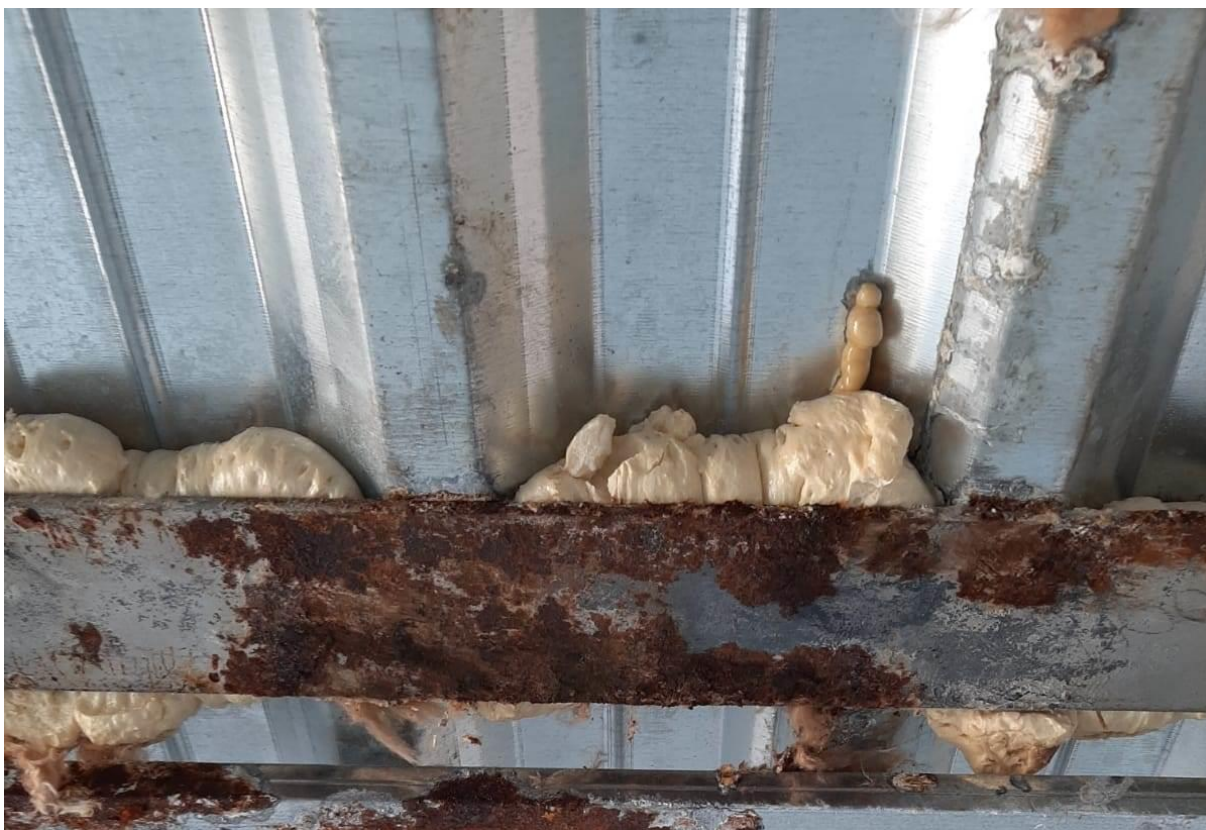
Obr. č. 18 – Nosná konstrukce z kovových prvků se stopami dlouhodobého zatékání

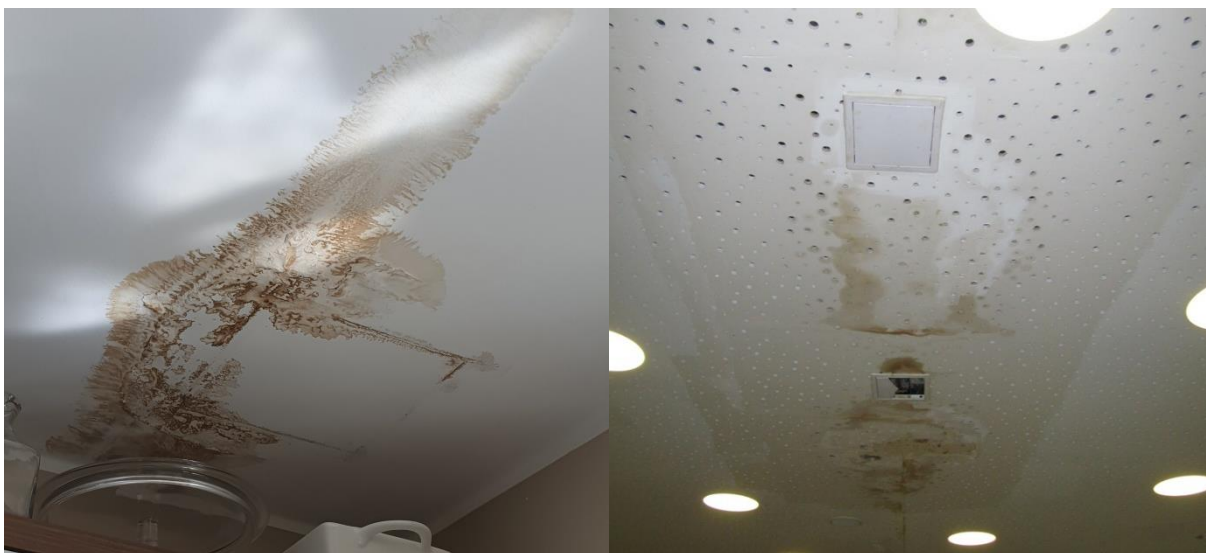
Obr. č. 19 – Masivní zatékání do sádkartonového podhledu

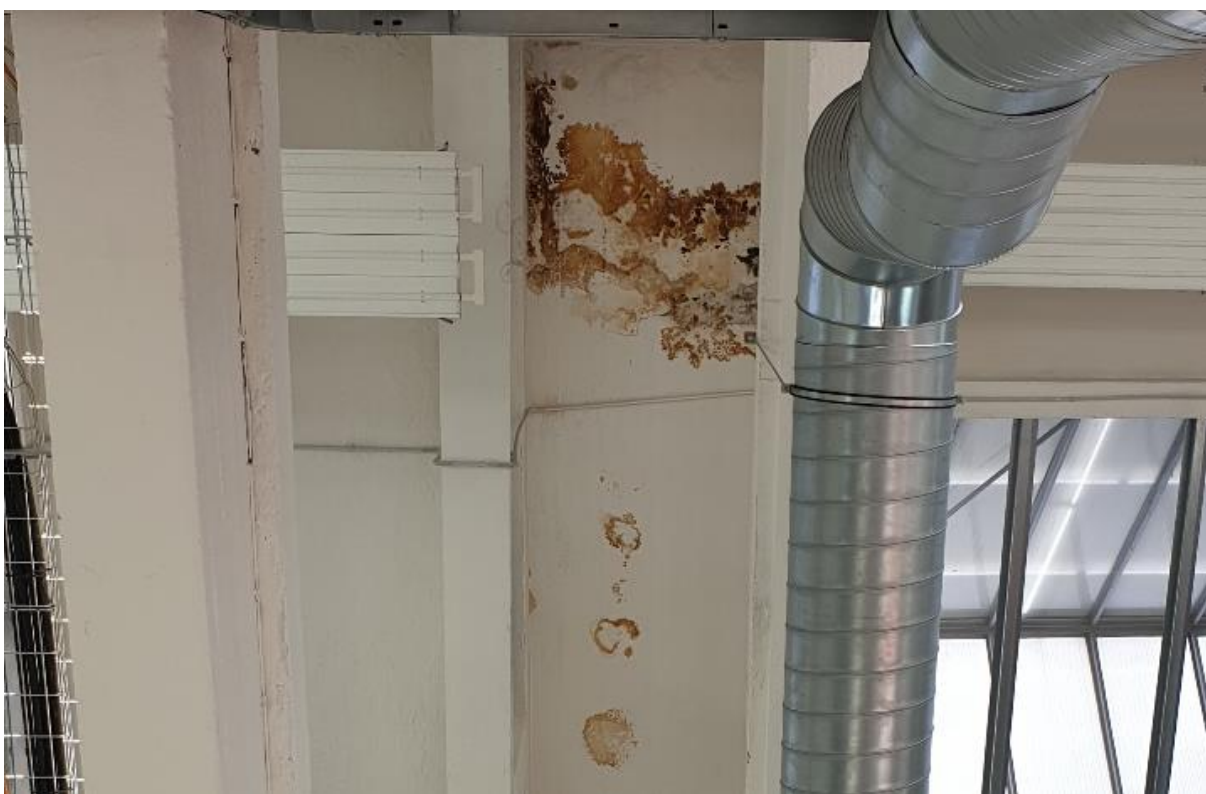
Obr. č. 20 – Masivní zatékání střešním pláštěm již se stopami výluhů z výztuže nosné konstrukce

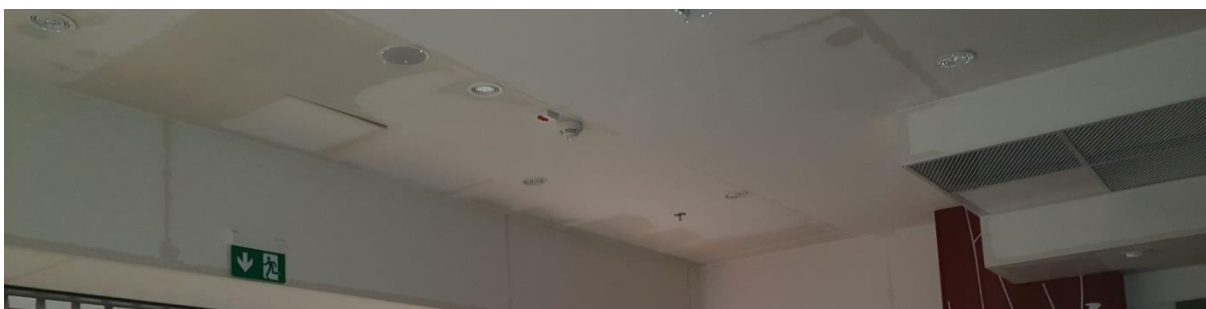
Obr. č. 21 – Masivní, ale jednorázové zatečení do interiéru

Dlouhodobé zatékání je vždy doprovázeno masivními změnami barevnosti stavebních konstrukcí a to do žluta až hněda. V případě jednorázových zátoků, byť masivních nejsou tyto barevnostní stopy tak masivní.

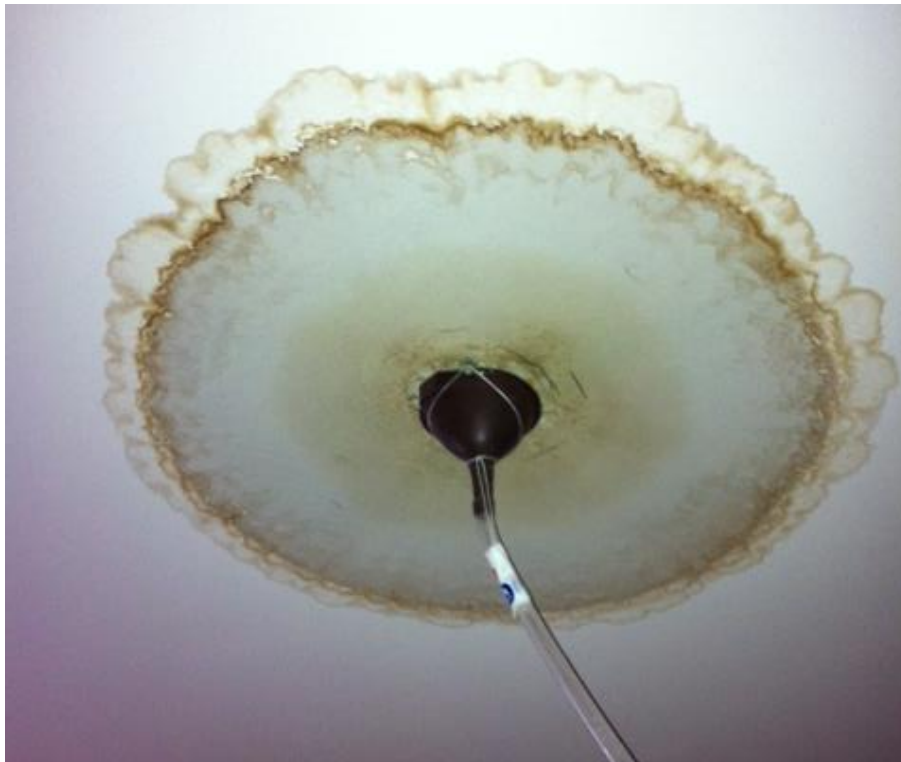
Obr. č. 22 – Zatékání do lustru (no nevím, jestli je el. proud slučitelný s vodou)

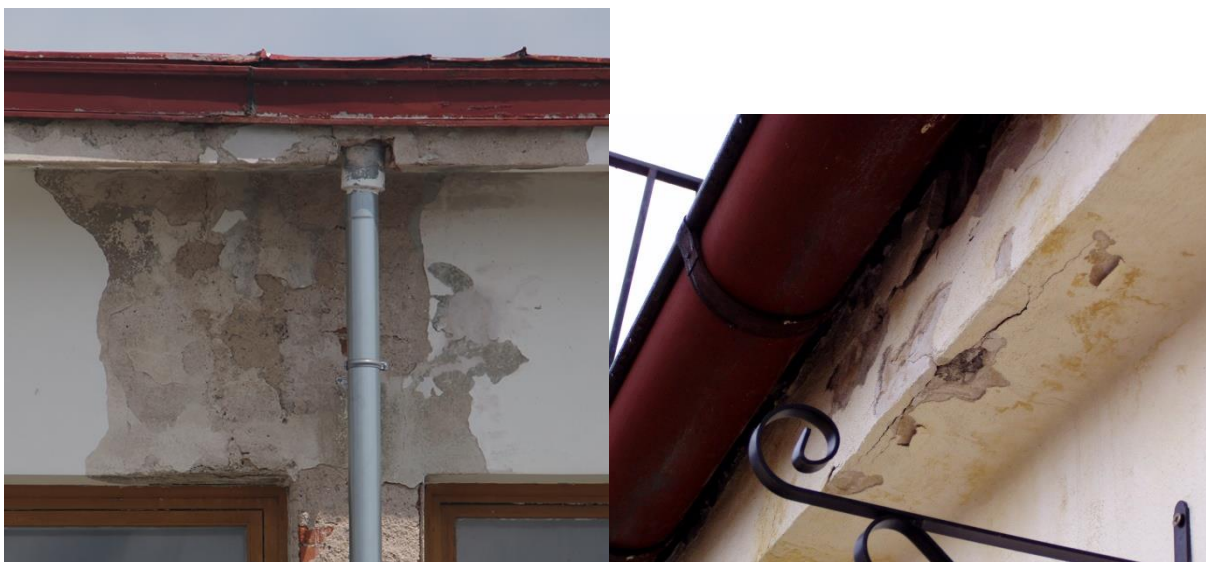
Zatékání do stavebních konstrukcí se projevuje i v exteriérech, tj. jedná se o exteriérové zatékání do stavebních konstrukcí. V těchto případech jsou důsledky ještě horší a rychlejší než v interiéru, protože v exteriéru je vlhkostní porucha kombinovaná s teplotním zatížením, které akceleruje destrukci stavebních konstrukcí, které jsou vystaveny exteriérovému zatékání.

Obr. č. 23 – Masivní vnější zatékání do římsy pod střechou

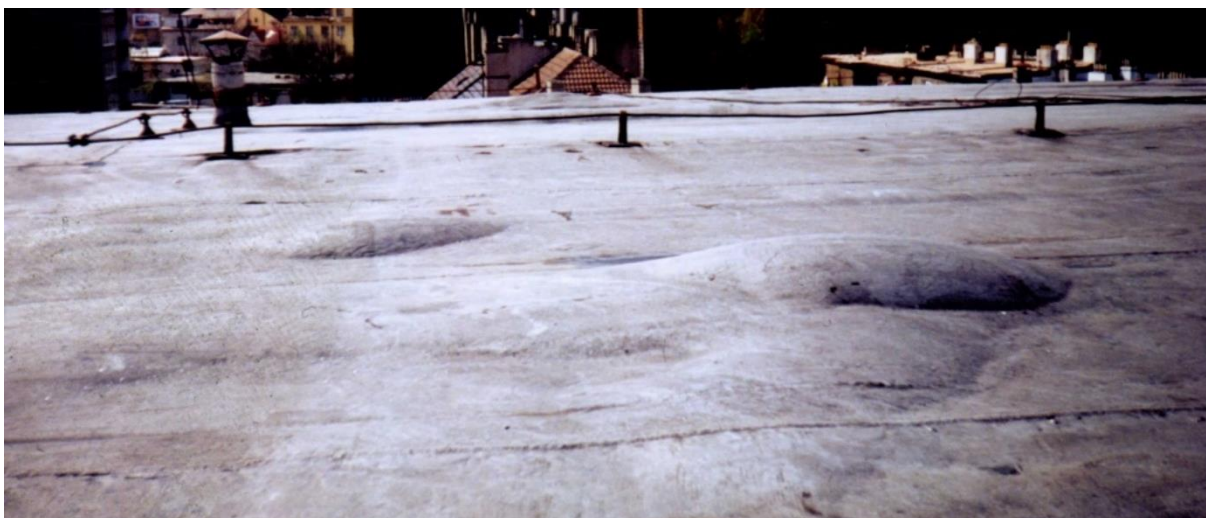
V rámci stavební fyziky se počítá bilance vypařené a zkondenzované vodní páry ve střeše. Tento výpočet je normový a pasivní bilance je velmi zřídka, ale nebezpečná zejména u stavebních konstrukcí, které jsou namáhány zvýšenou vlhkostí nebo teplotou interiéru, zejména bazénové haly jsou velmi rizikové z tohoto hlediska. Pasivní bilance je na následujícím obrázku. Někdy jsou ovšem takovéto boule vyvolány i významnou zateklou vodou do izolačního souvrství.

Obr. č. 24 - Boule signalizující pasivní bilanci zkondenzované a vypařené vodní páry

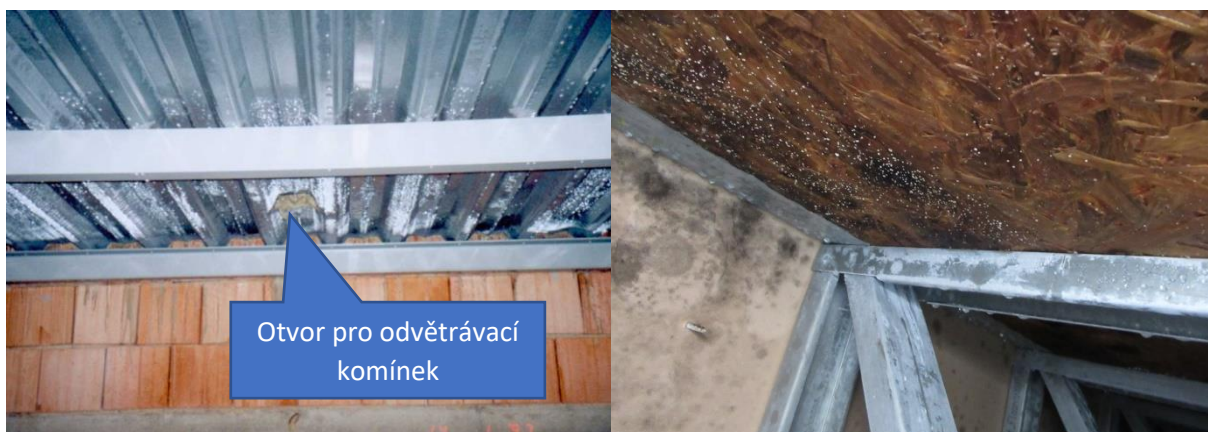
Obr. č. 25 – Kondenzace na chladném povrchu plechové krytiny. Největší množství kondenzátu je v oblasti odvětrávacího komínku

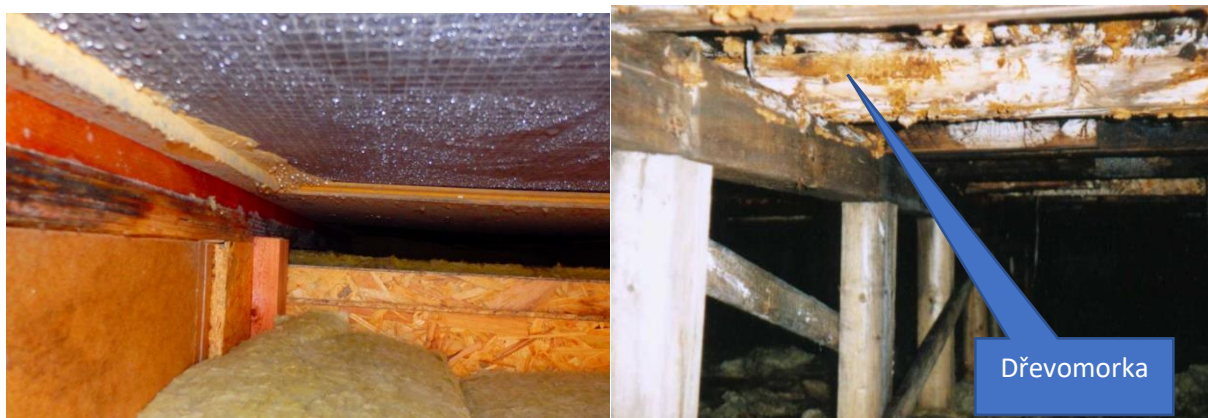
Obr. č. 26 – Kondenzace na vnitřním povrchu pojistné hydroizolace, počátek hniloby dřevěných konstrukcí

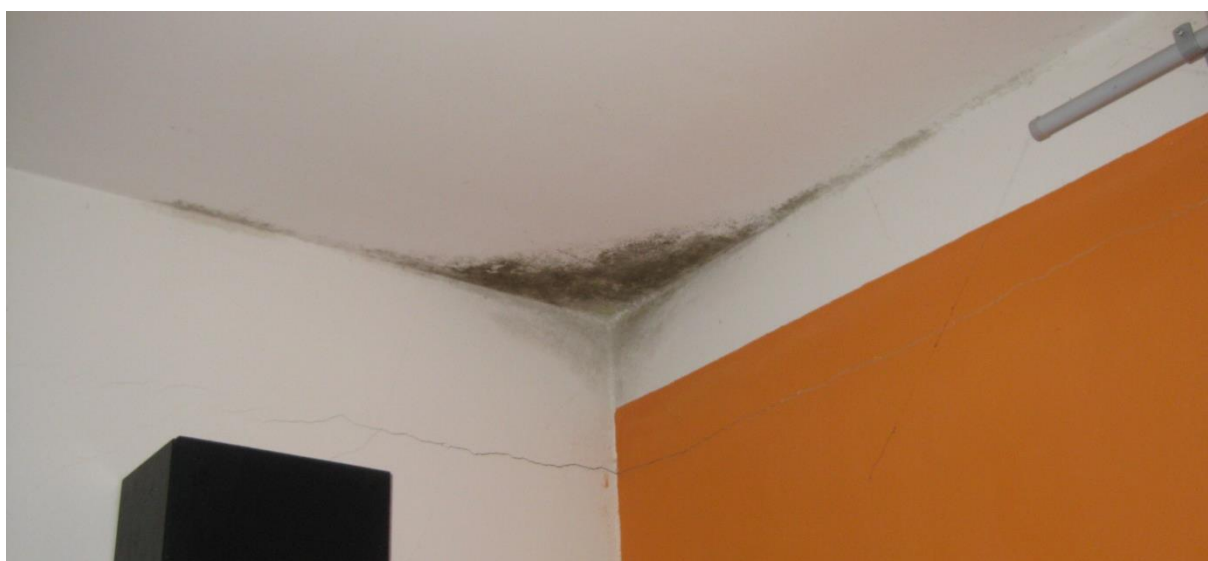
Obr. č. 27 – Ukázkový příklad kondenzace v koutě obytné místnosti v důsledku tepelného mostu

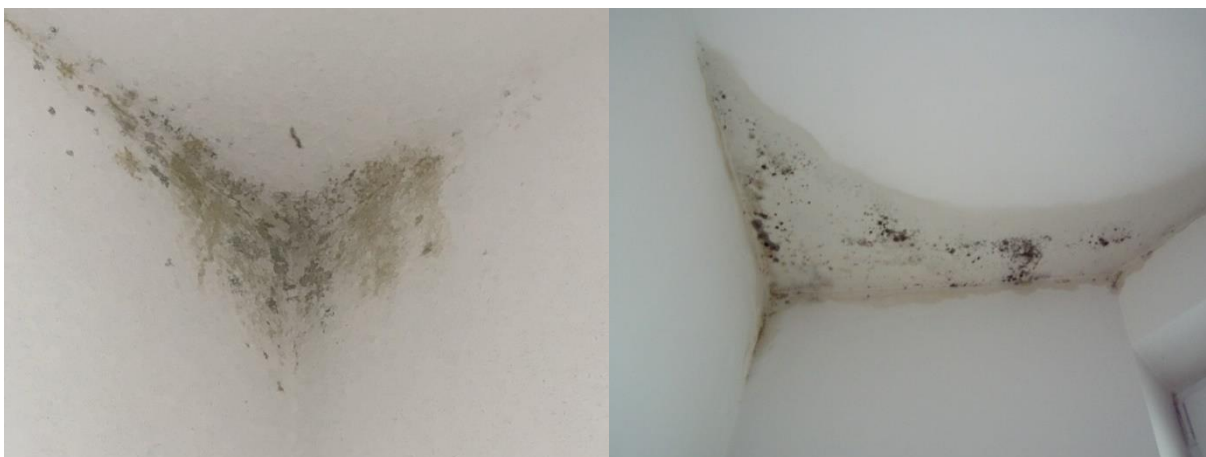
Obr. č. 28 – Tepelný most v koutu místnosti, při absenci dostatečného zateplení může plesnivět i tímto způsobem

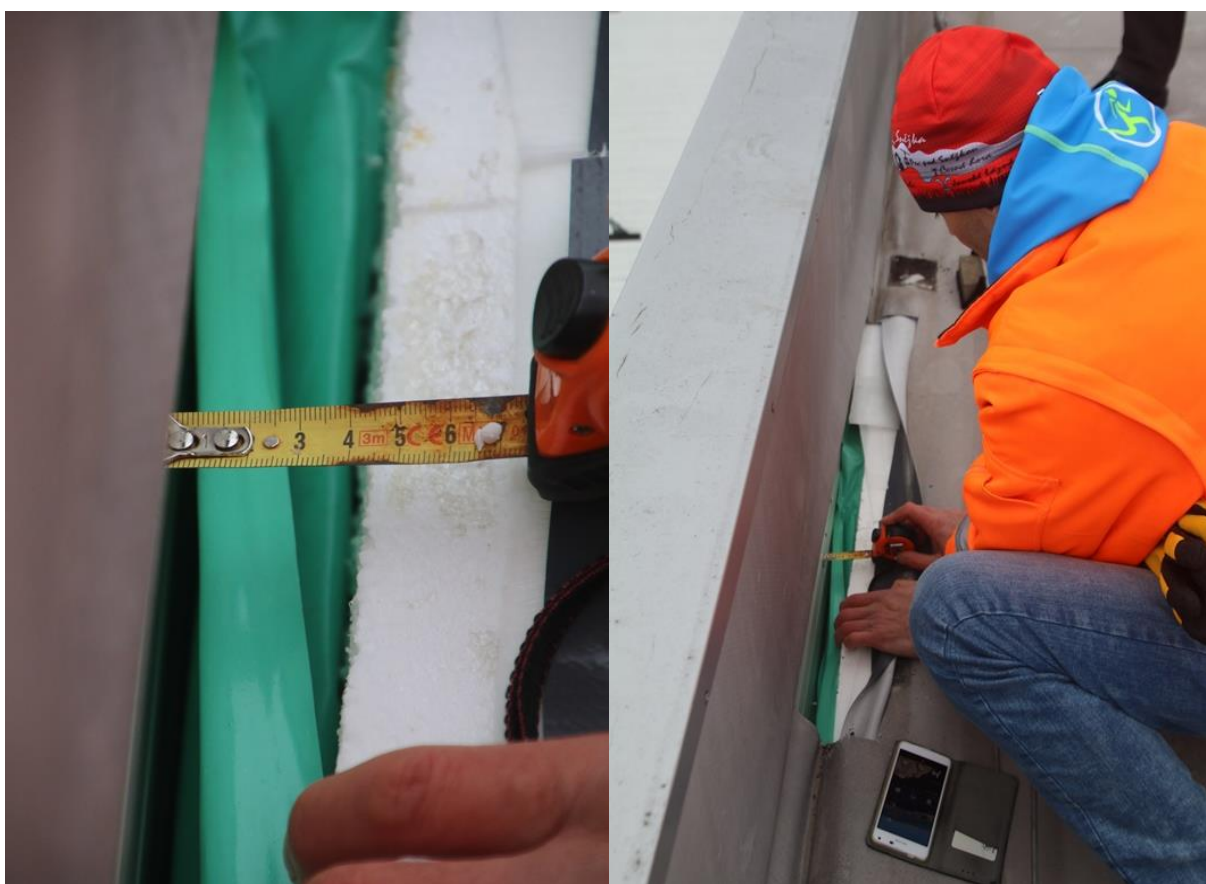
Tepelný most vzniklý následovně, tj. degradací pěnového polystyrénu, která otevřel vzduchovou mezeru mezi atikou a teplenou izolací.

Obr. č. 29 – Tepelný most u atiky

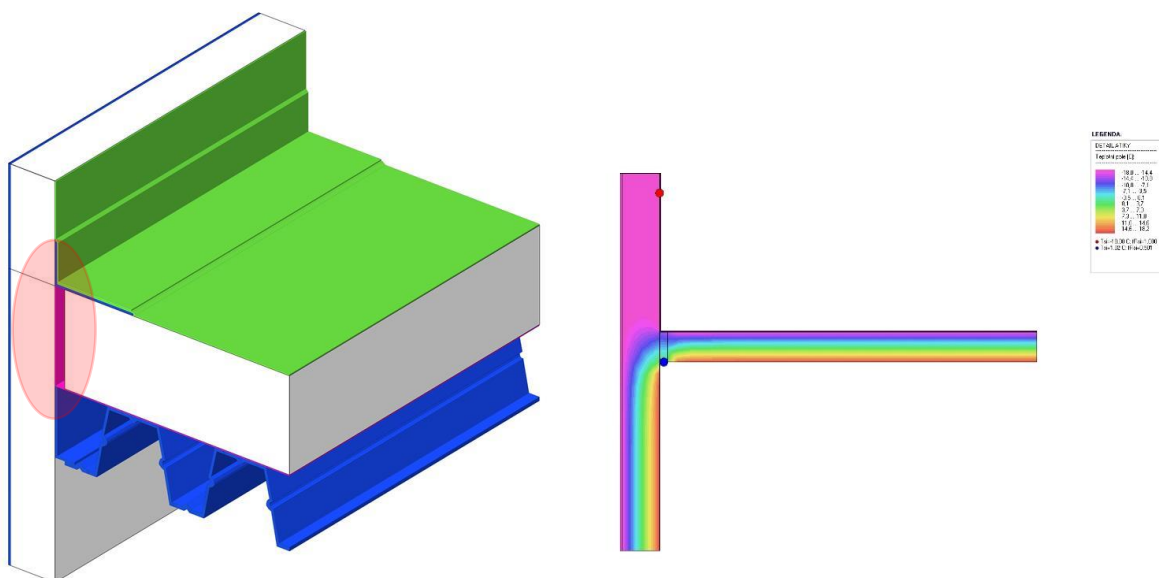
Obr. č. 30 – 3D schéma problematické atiky – tepelný most je označen červeným oválem

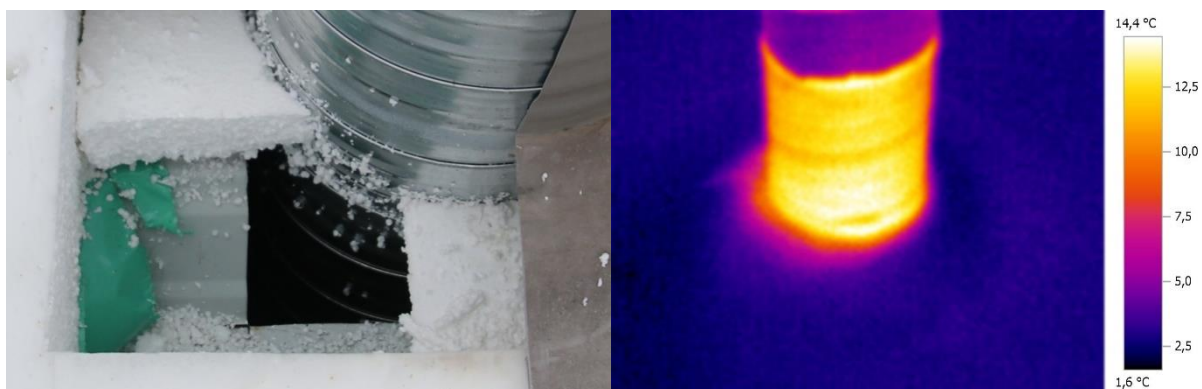
Obr. č. 31 – Absence parotěsné zábrany v oblasti prostupu

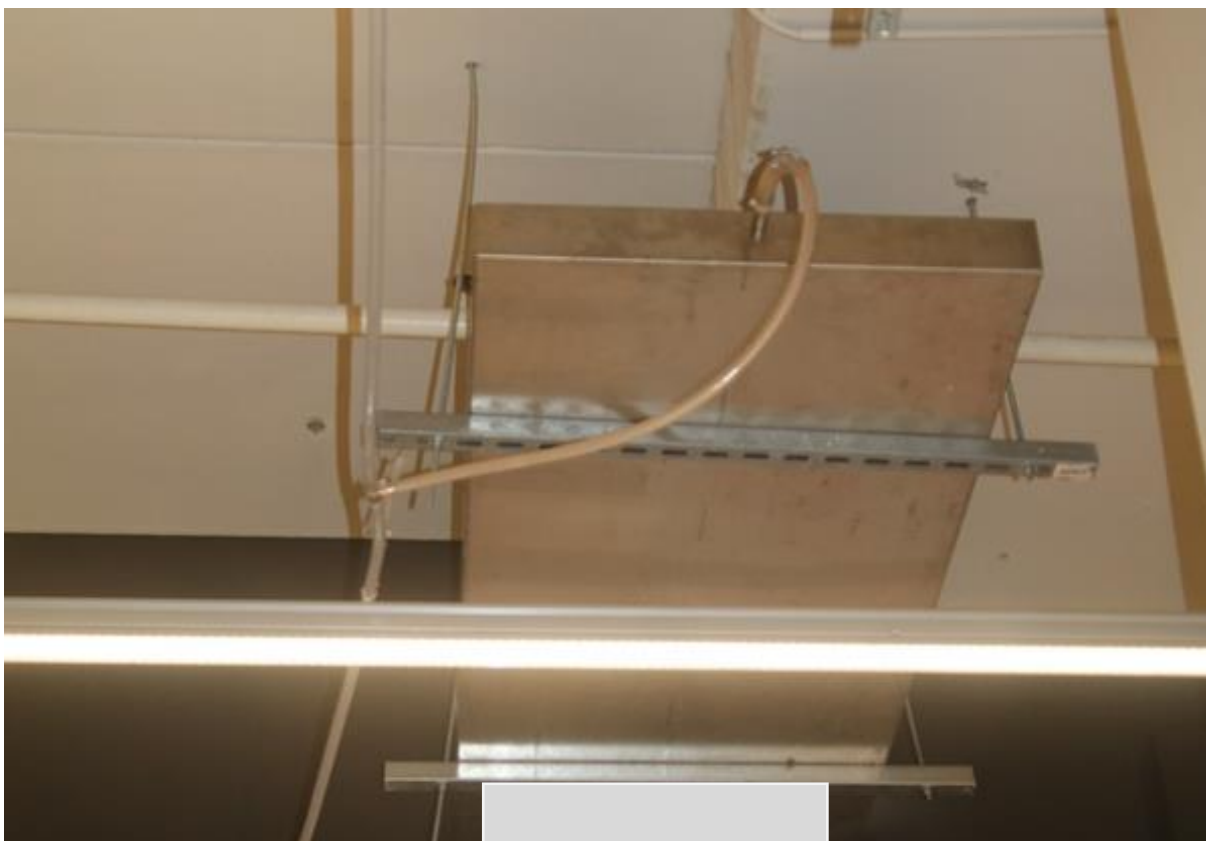
Obr. č. 36 – Systém vnitřního odvodnění – vany napojené na kanalizační systém pomocí flexibilních hadic, může to být také jako odpařovací vana

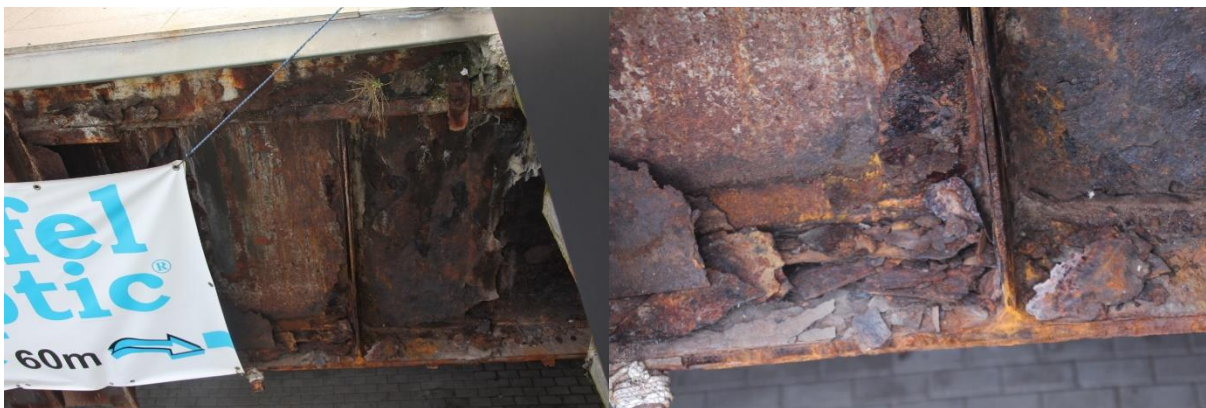
Obr. č. 37 – Zkorodovaná nosná konstrukce z ocelových prvků

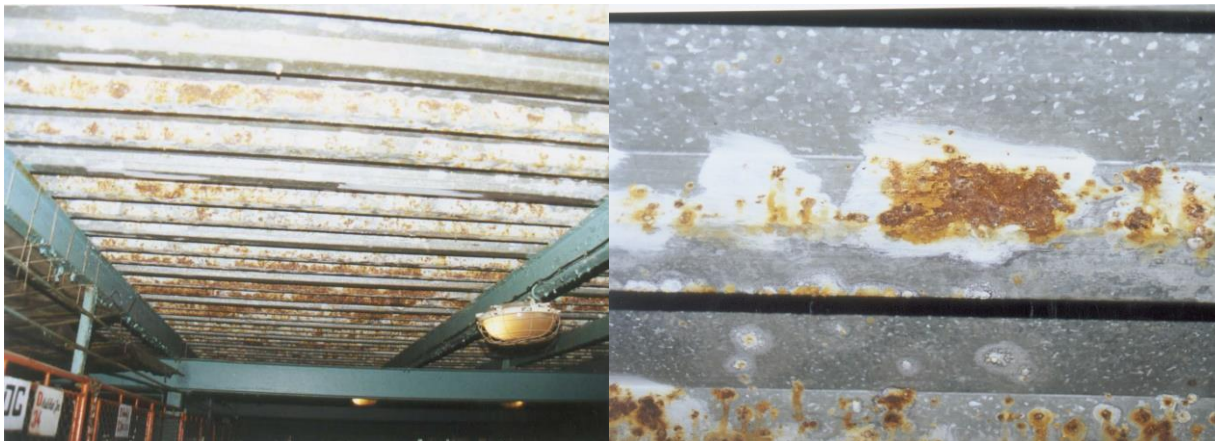
Obr. č. 38 – Zkorodovaná nosná konstrukce z profilovaných plechů
