Stavební patologie

Vady a poruchy staveb

Vady a poruchy střech – s povlakovými hydroizolacemi

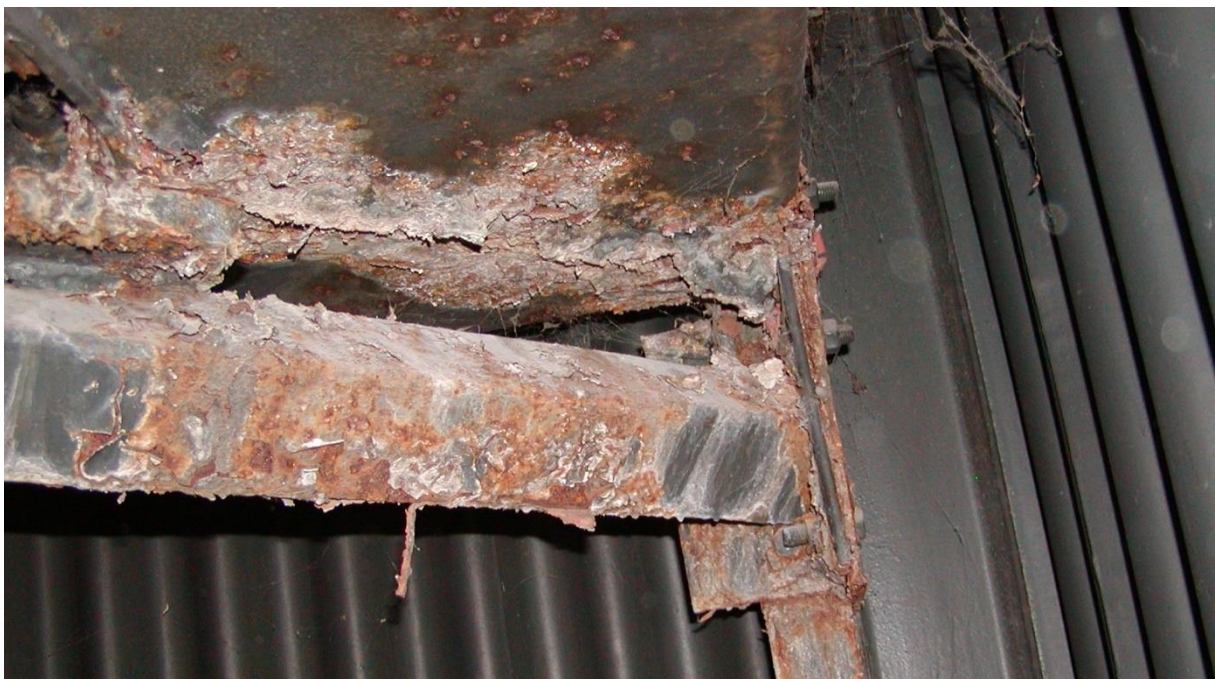
Obr. č. 39 – Koroze nosné konstrukce střešního pláště v důsledku dlouhodobého zatékání

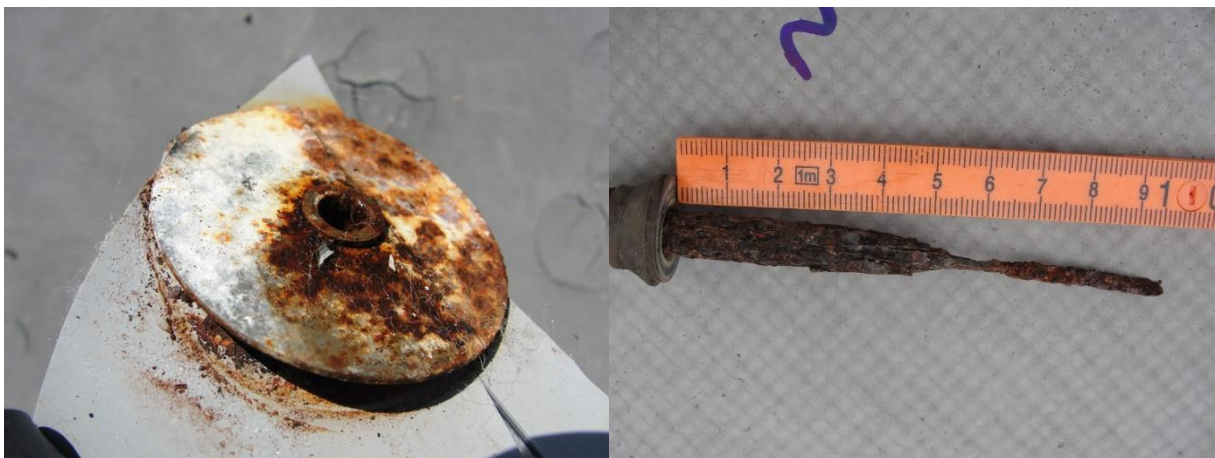
Obr. č. 40 – Těsně předkonečné stádium koroze mechanického kotvení

K těmto obrázkům je nutné dodat, že jsou to obrázky převzaté ze starších případů. Tyto typy mechanického kotvení se již masivně nepoužívají, ale je možné se s nimi potkat i u starších střech, které se prováděly v 90, tam lze potkat i další moc nepovedené experimenty.

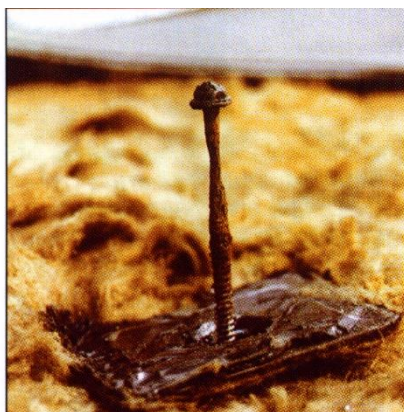
Obr. č. 41 – Konečná fáze koroze mechanického kotvení

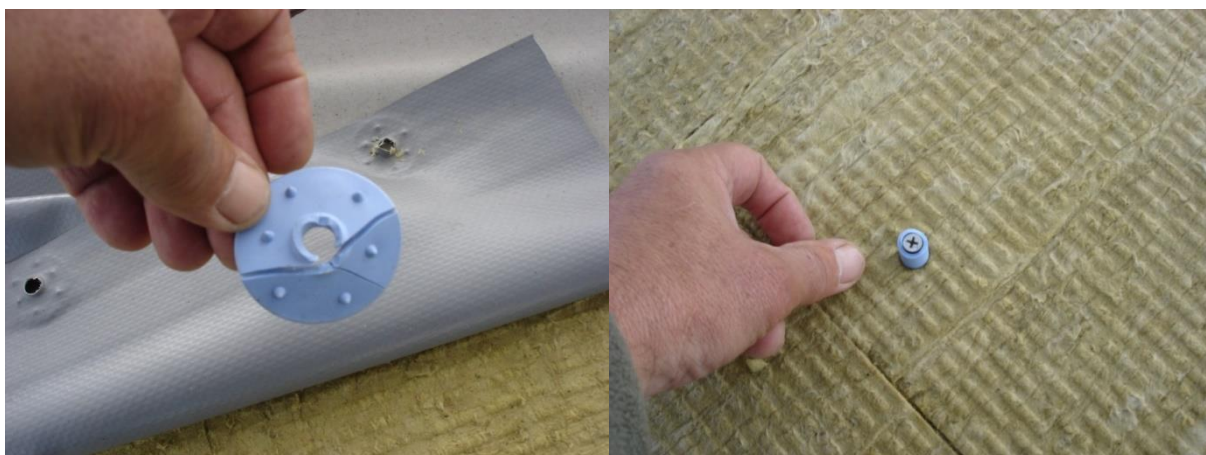
Obr. č. 42 – Mechanické kotvení s nedostatečnou pevností plastového teleskopu

Na Obr. č. 42 je uveden příklad nedostatečné pevnosti teleskopu mechanického kotvení. Zde je nutné připomenout možnost koroze i jiných materiálů než kovových. Prakticky všechny stavební materiály korodují a tímto způsobem ztrácejí mechanické vlastnosti. Nejvýznamnějšími jsou samozřejmě kovové materiály, ale i u plastových prvků je nutné počítat s možností vzniku koroze.

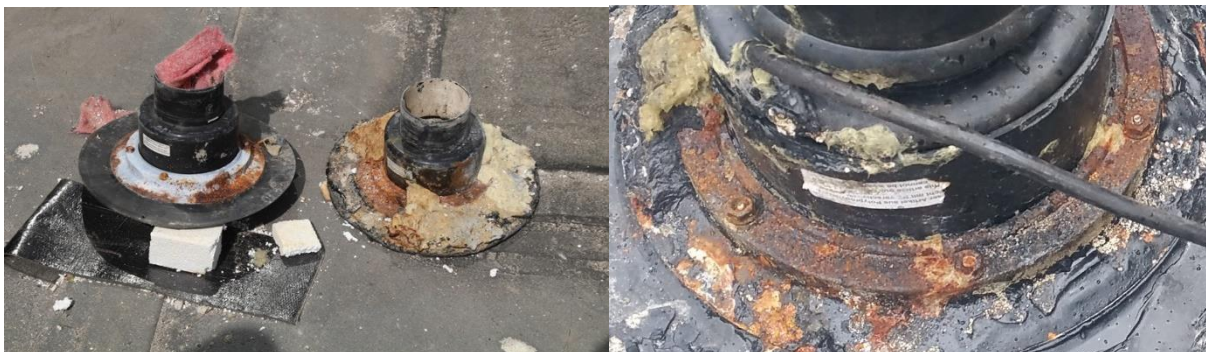
Obr. č. 43 – Zkorodované vpusti (po pěti letech od realizace)

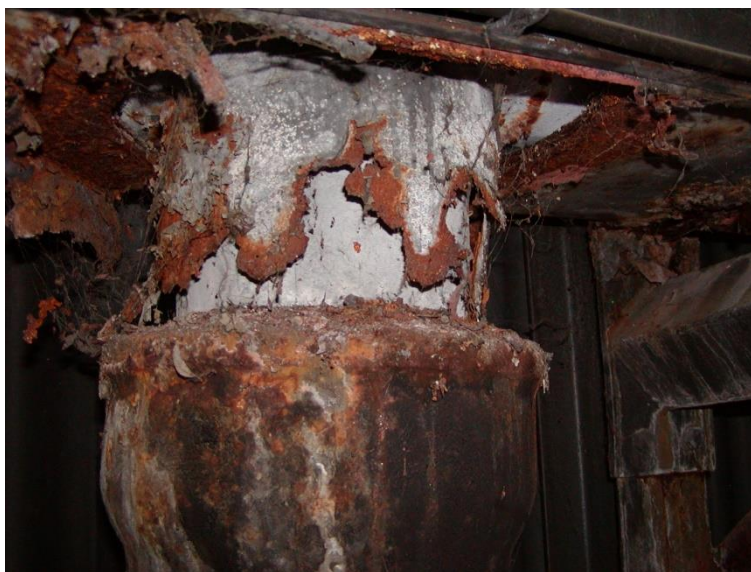
Obr. č. 44 – Koroze ocelových vpustí – těsnost zajišťují výluhy, které ještě ne zcela ucply tyto vpusti

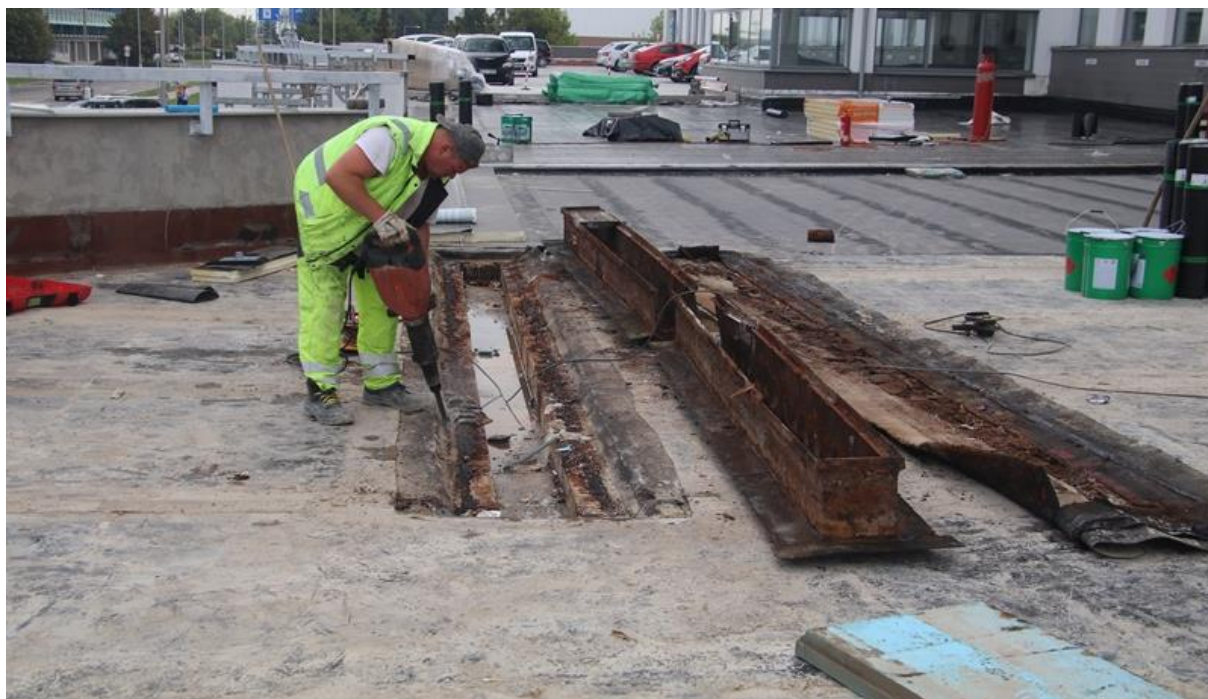
Obr. č. 45 – Vybourávání zkorodovaných liniových odvodňovacích žlabů

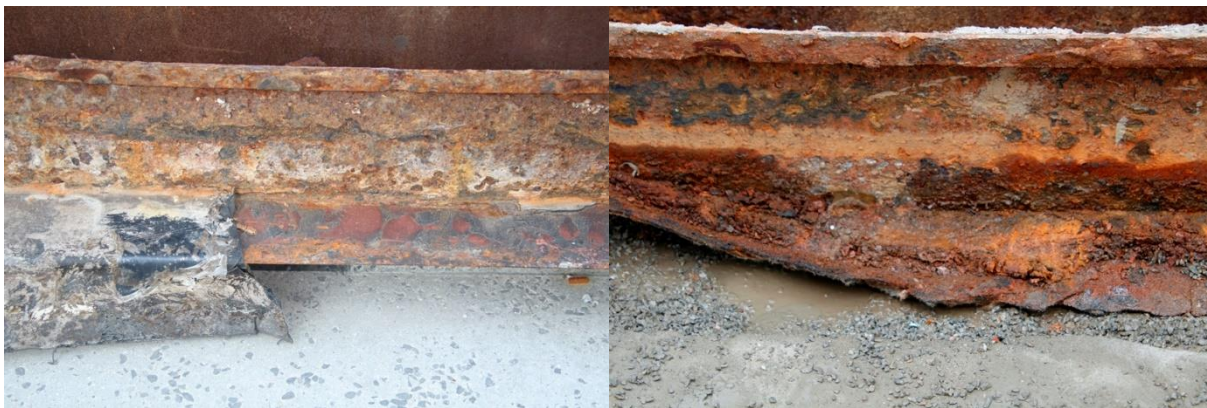
Obr. č. 46 – Příruba s ještě natavenou hydroizolací

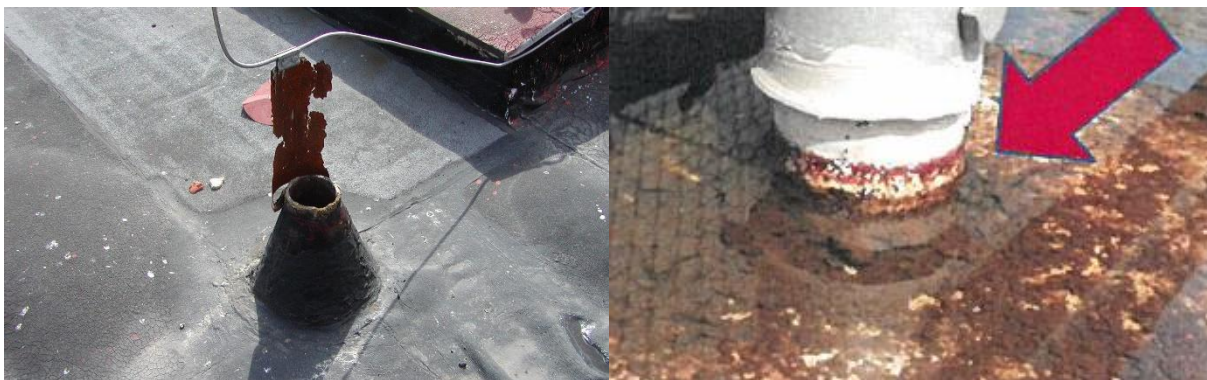
Obr. č. 47 – Tzv. totální koroze odvětrávacího komínku, resp. koroze základu prostupu u kterého dlouhodobě stála voda

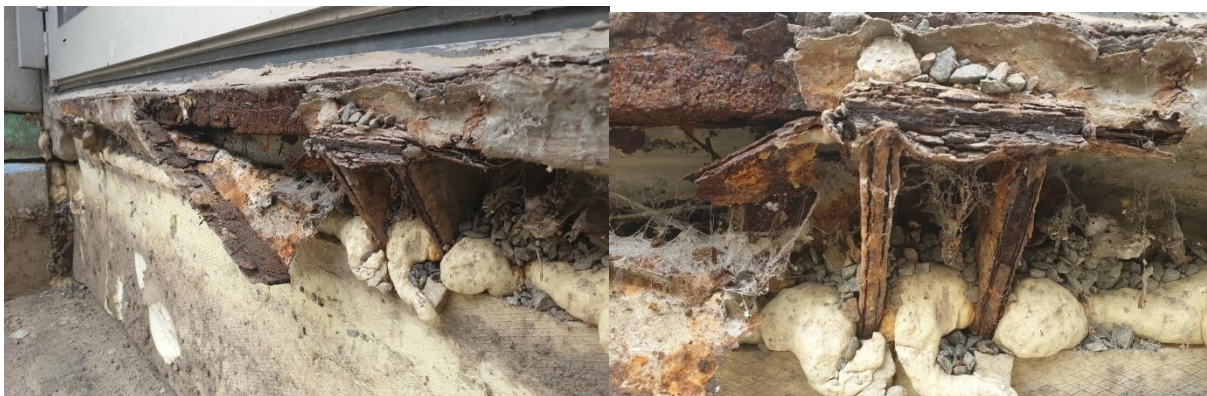
Obr. č. 48 – Koroze nosníku dveří

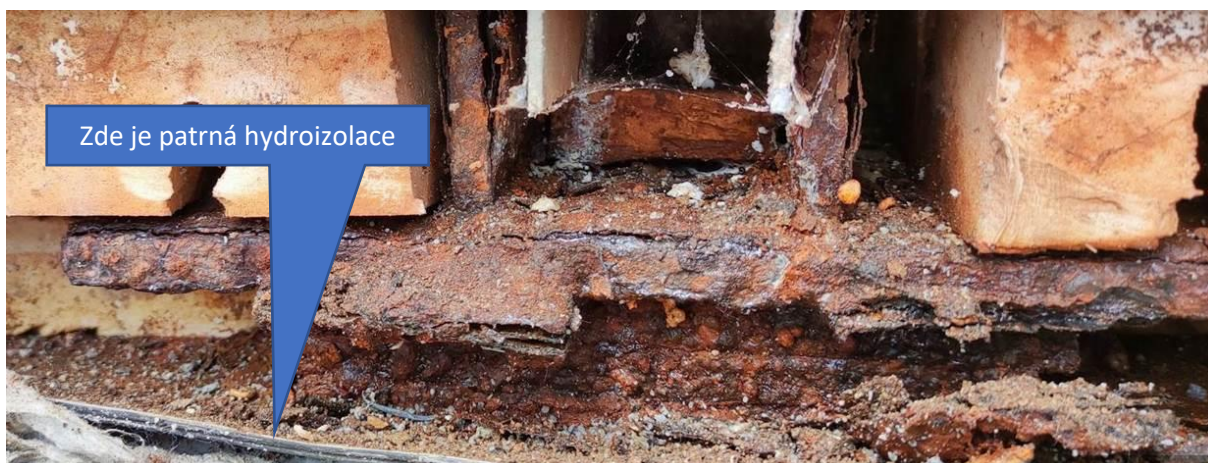
Obr. č. 49 – Takto vypadá zkorodovaný nosník fasády, v případě, že není dokonale izolován a je plně vystaven působení vody, včetně rozmrazovacích prostředků

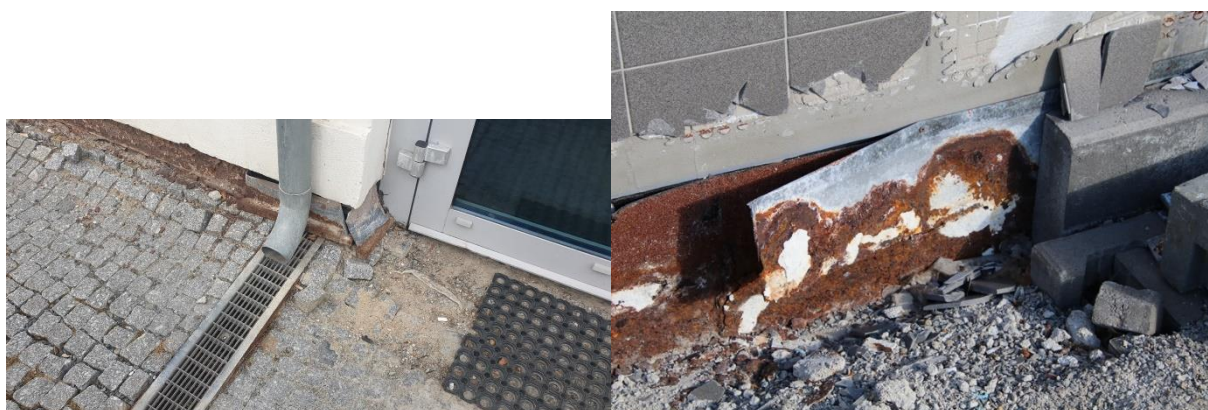
Obr. č. 50 – Koroze ochranných klempířských prvků

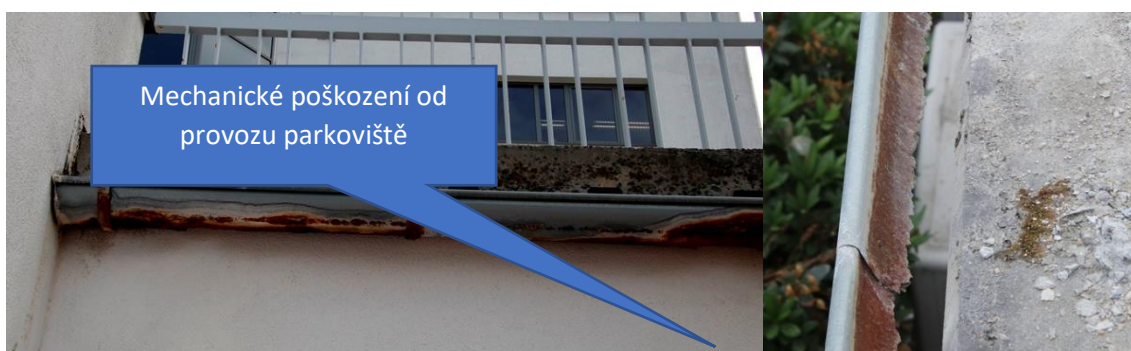
Obr. č. 51 – Vnější žlaby – stav před rekonstrukcí

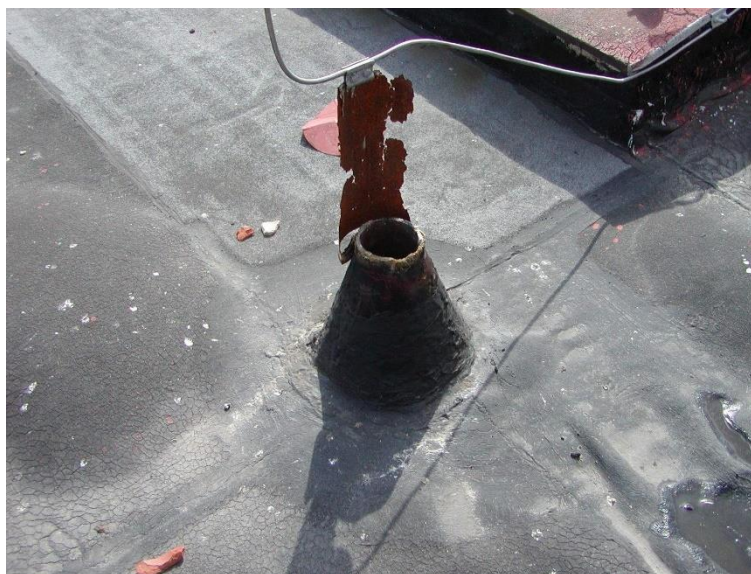
Obr. č. 52 – Příklad totální koroze ocelové trubky, ovšem opracování jejího kruhového prostupu pomocí oxidovaných asfaltových pásů je bezchybné

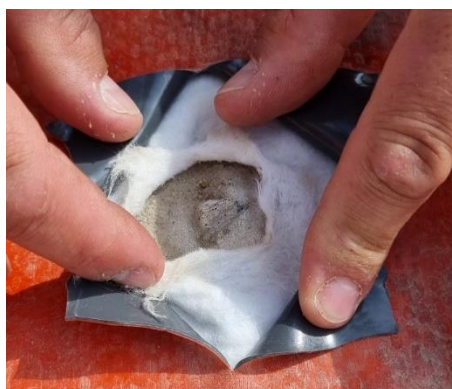
Obr. č. 53 – Šutr koukající z plochy betonu, tj. překročená hrubost podklad

Každý betonový podklad by měl takové charakteristiky, aby na něj šla spolehlivě aplikovat vodotěsné izolace. Jedná se o rovinnost a hrubost.

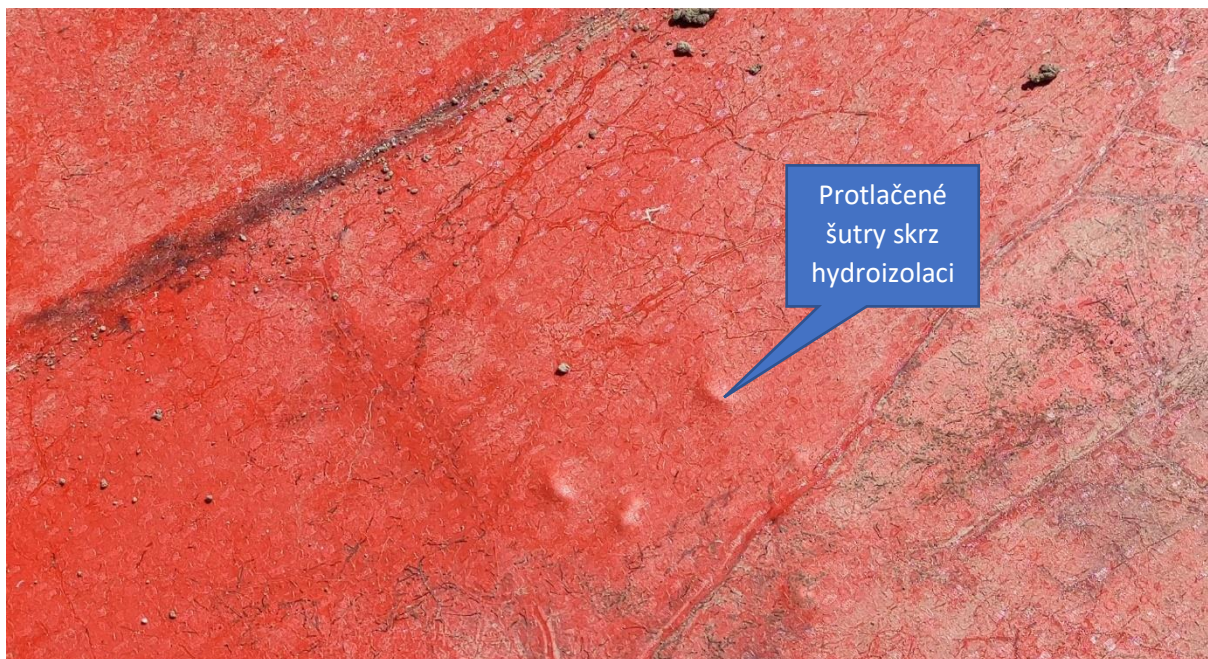
Obr. č. 54 – Protlačené šutry v hydroizolaci

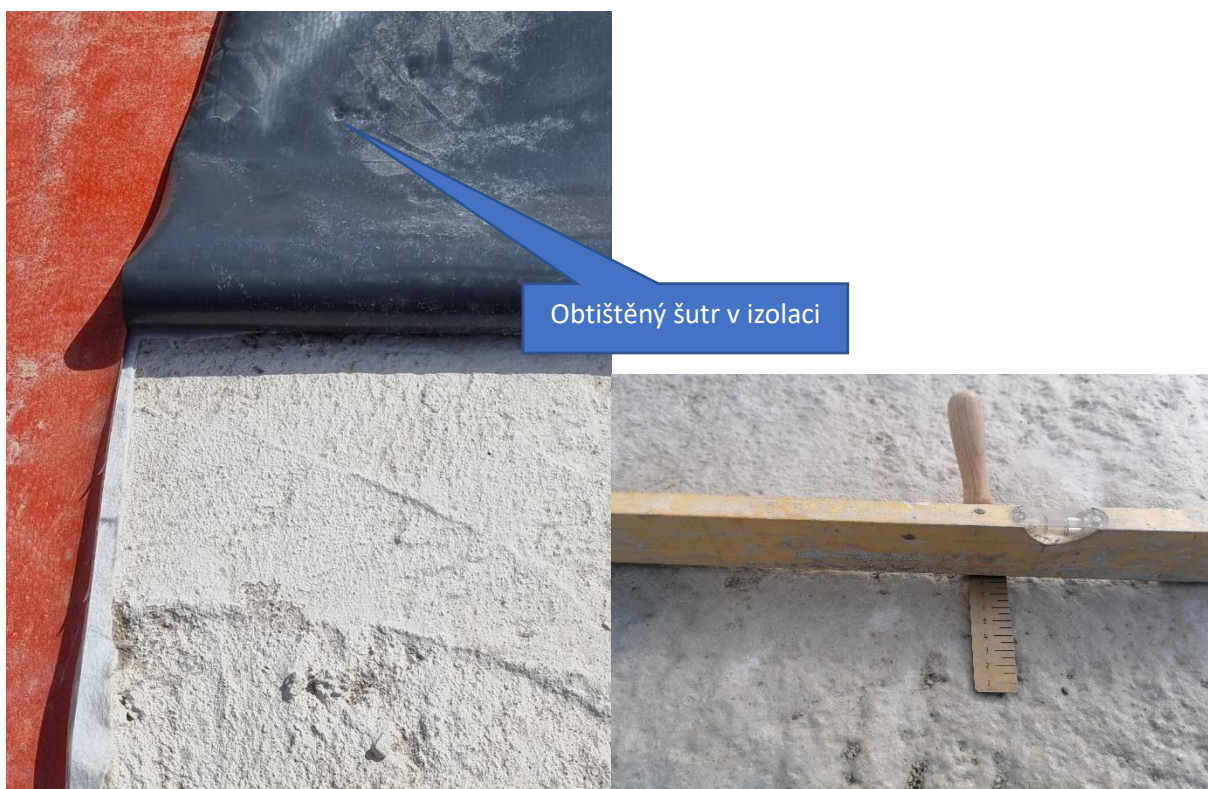
Obr. č. 55 – Hrubost resp. lokální nerovnost podkladu otištěná do negativní strany hydroizolace

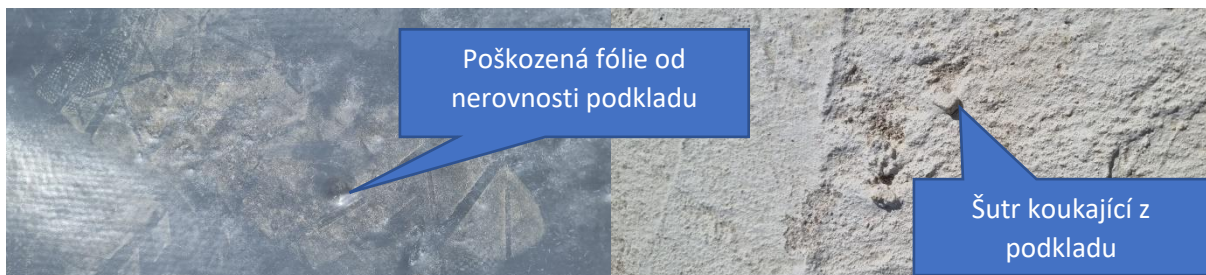
Obr. č. 56 – Stopy poškození hydroizolačního povlaku od nerovnosti podkladu (čouhajících šutrů)

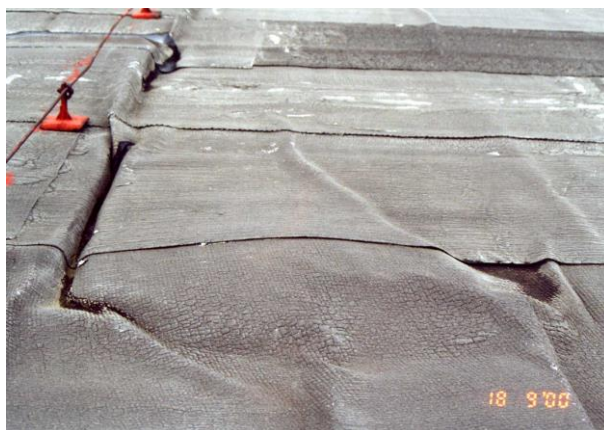
Obr. č. 57 – Deformace hydroizolace v důsledku deformace tepelné izolace

Na předcházející fotografii je patrný příklad z roku 2000, kdy se jedná o historický střešní pláště, který byl osazen tepelnou izolací na bázi EPS o objemové hmotnosti 13 kg/m³, tj. velmi špatným polystyrénem, jehož objemové změny způsobily takovéto dramatické poruchy.

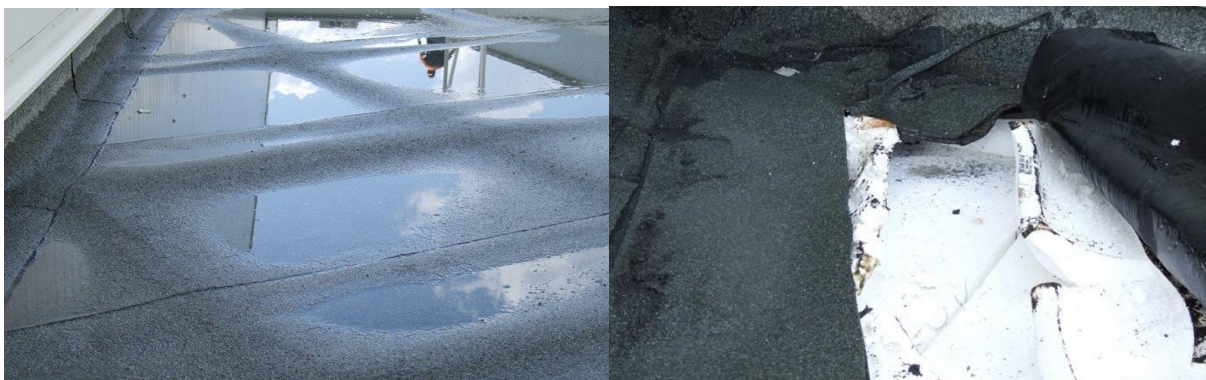
Obr. č. 58 – Zdeformovaná hydroizolace v důsledku degradace tepelné izolace

Samozřejmě to je historická minulost, nicméně z roku 2020 jsou následující obrázky, kdy je patrné, že tepelná izolace pod tmavou hydroizolací, také úspěšně zmizela. Tato tepelná izolace samozřejmě neměla dostatečnou tepelnou odolnost a došlo k její degradaci. Jednoduše řečeno, pod teplotou se vypařila.

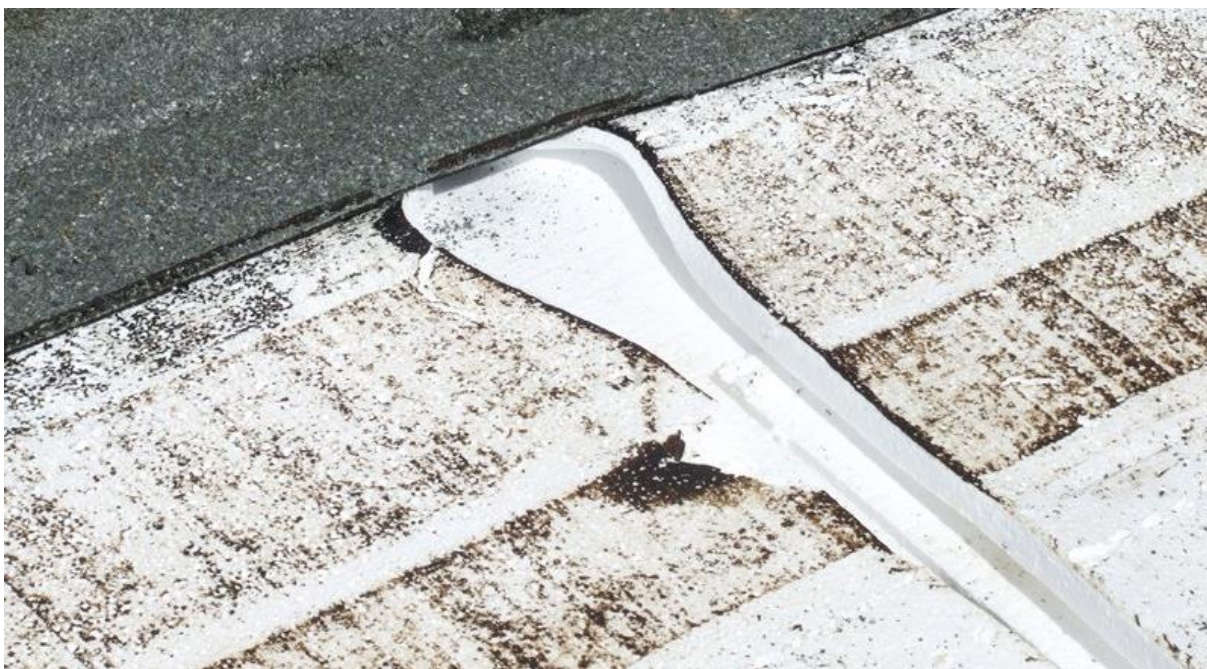
Obr. č. 59 – Zdegradovaná tepelná izolace v důsledku teploty, kterou již nemohla přenést

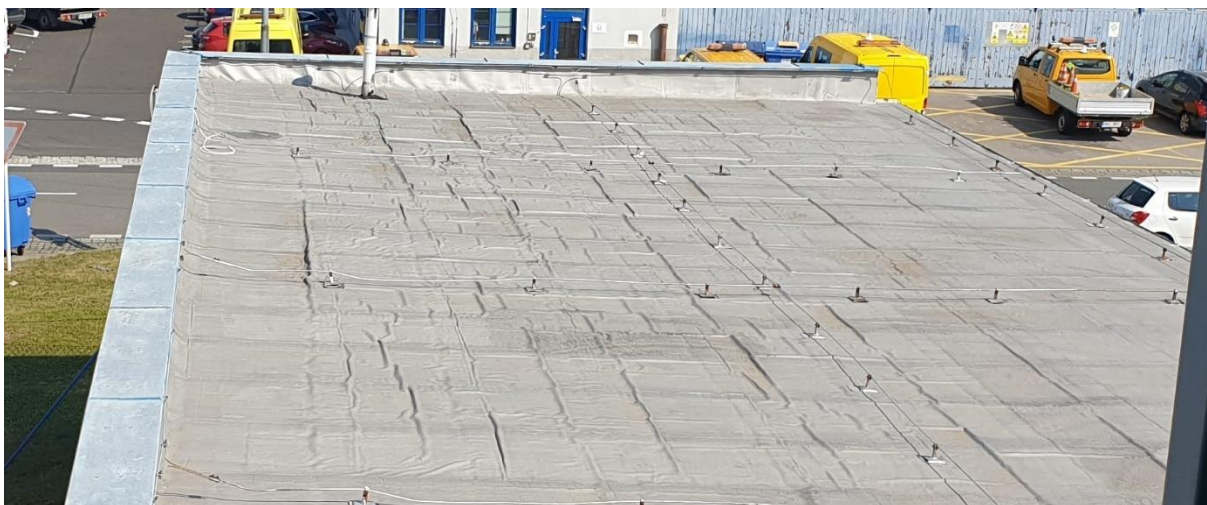
Obr. č. 60 – Pohyby podkladu, které se prokreslí do hydroizolace

Na dvou předcházejících obrázcích je dokumentován stav, kdy při provádění nebyly ošetřeny dopravní trasy a vše se bez ochrany tahalo po teplené izolaci. Ta se samozřejmě prošlapala. U tepelných izolací na bázi minerálních vláken je nutné ochránit před prošlapání v transportních trasách.

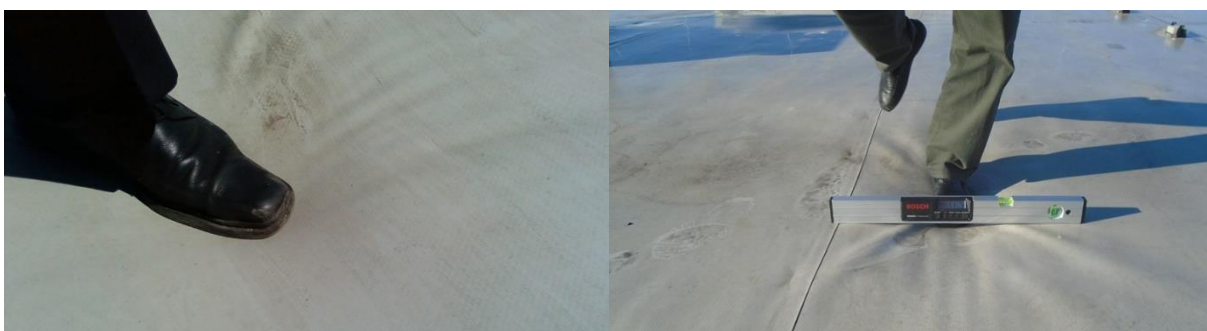
Obr. č. 61 – Prošlápaná tepelná izolace na bázi minerálních vláken

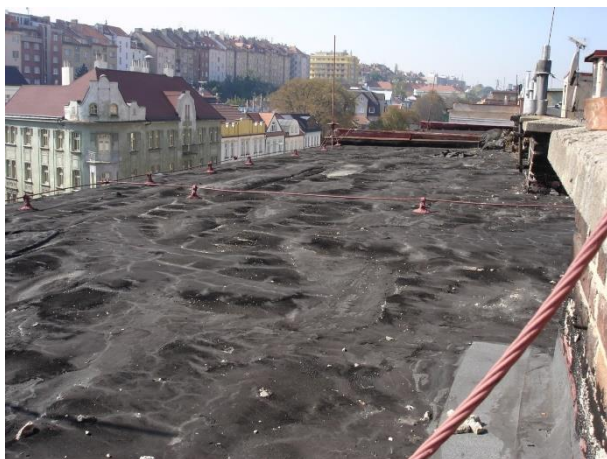
Obr. č. 62 – Střešní plášť z oxidovaných asfaltových natavovacích pasů – historické řešení, které je též za hranicí životnosti

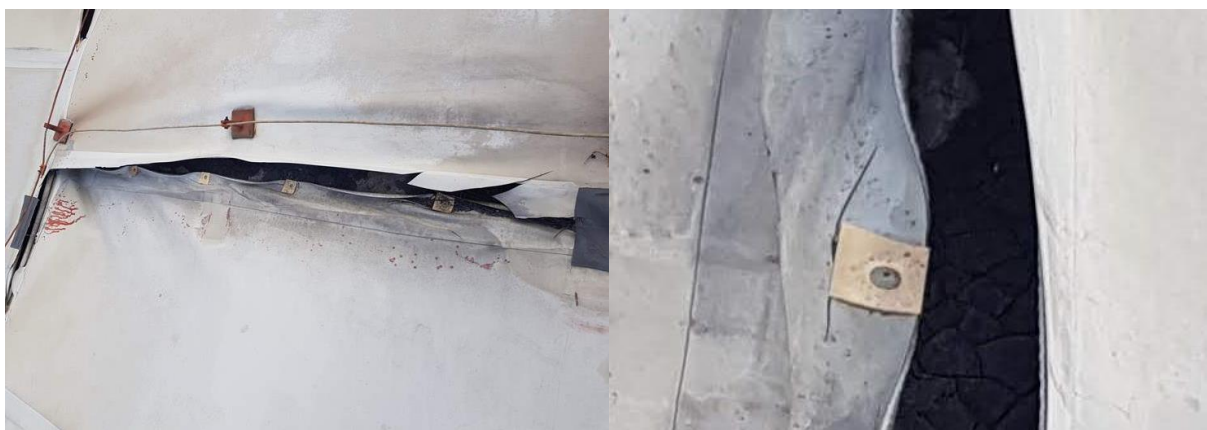
Obr. č. 63 – Historické fólie

Dalším krokem, již po druhé světové válce byly syntetické fólie, dominantně se změkčovadly, typu mPVC. Změkčovadla velmi rychle prchala a tyto fólie velmi rychle tvrdly.

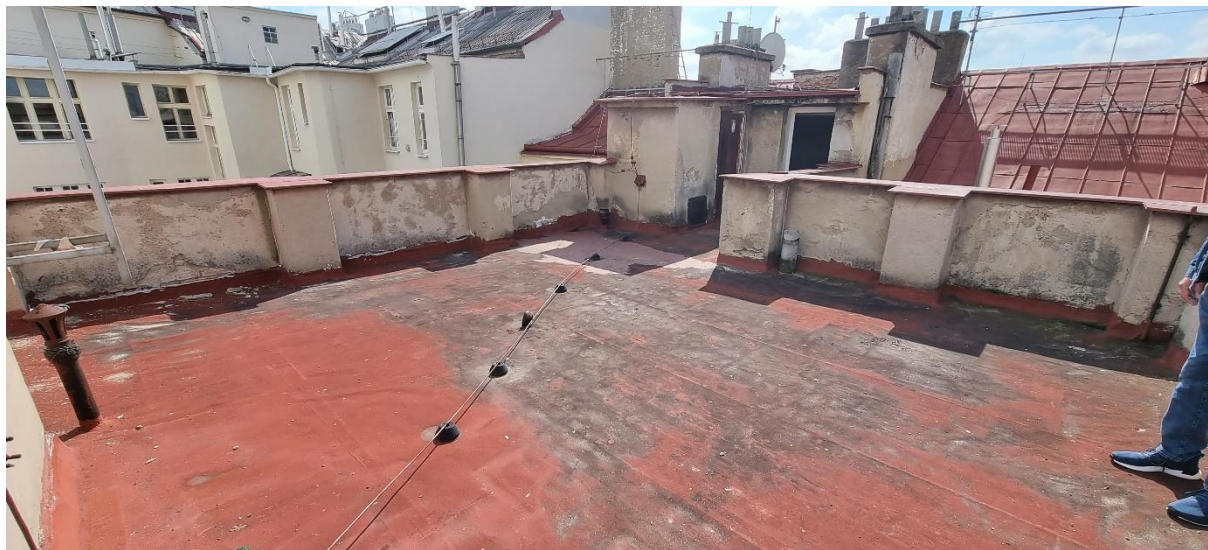
Obr. č. 64 – Historické řešení hydroizolací pomocí akrylátových stěrek

První z těchto experimentů jsou izolace na bázi akrylátů, které již zmizeli v propadlišti izolačních dějin, protože jejich funkčnost byla velmi mizivá.

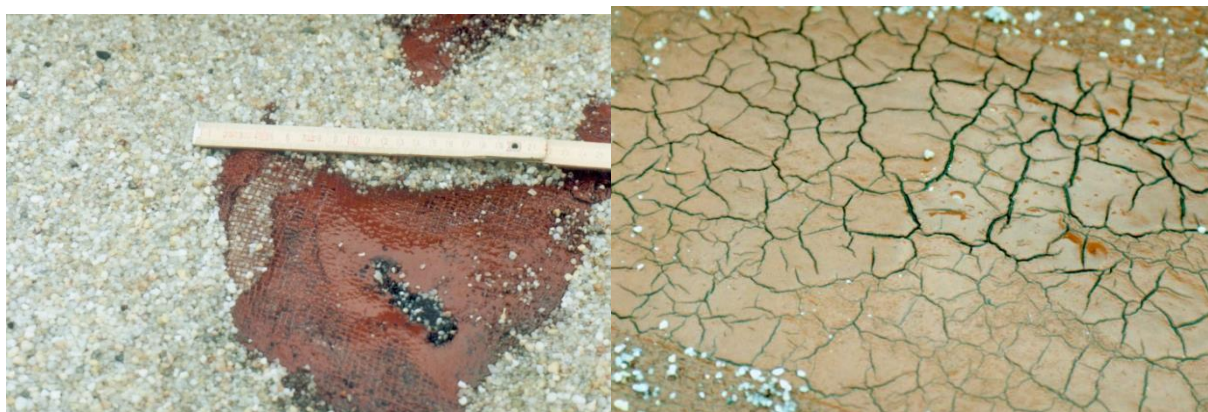
Obr. č. 65 – Akrylátová stěrka vyztužená

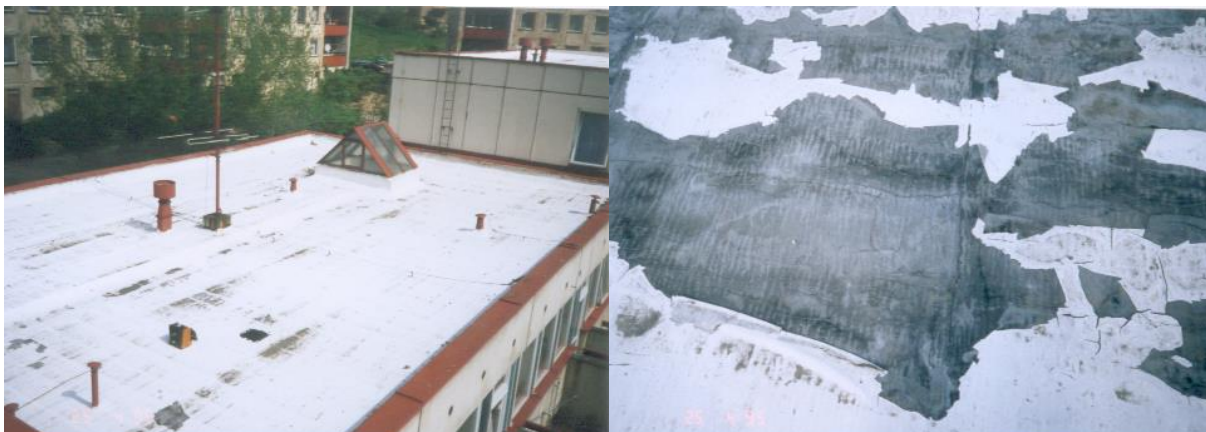
Obr. č. 66 – Akrylátový nátěr

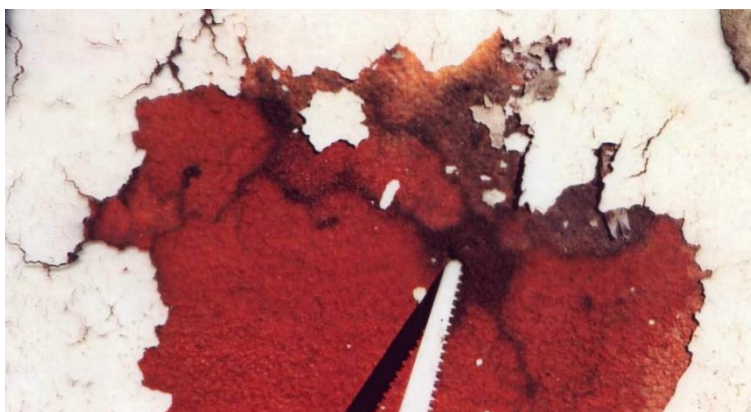
Obr. č. 67 – Stříkaný polyuretan s nevytuzenou akrylátovou hydroizolační stěrkou

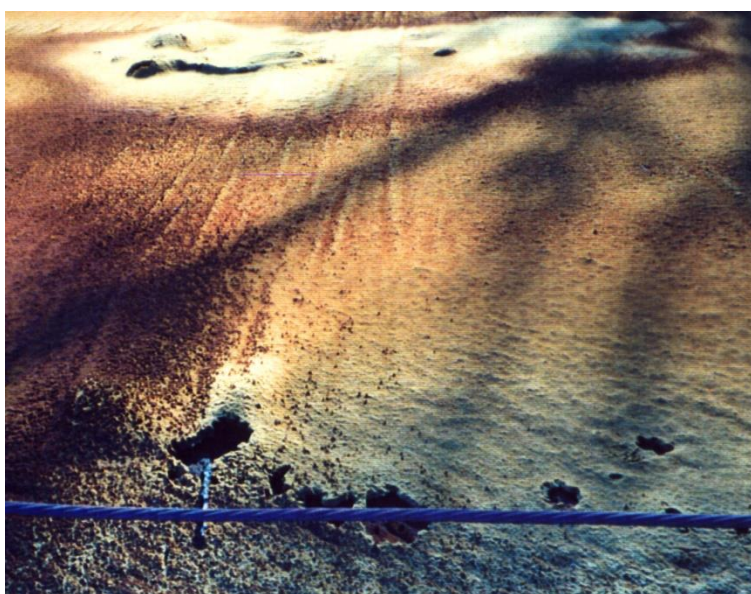
Obr. č. 68 – Polyuretanové stříkané izolace

Dalším příkladem jsou pěnové polyuretany, které se v nějaké podobě vyskytují dodnes. Opět jejich životnost nebyla valná, nicméně se postupně doplňovaly od další vrstvy, které již měly lepší funkcionalitu, nicméně dosud nejsou rovnocenným řešením ve srovnání kombinace klasické hydroizolace a klasické tepelné izolace.

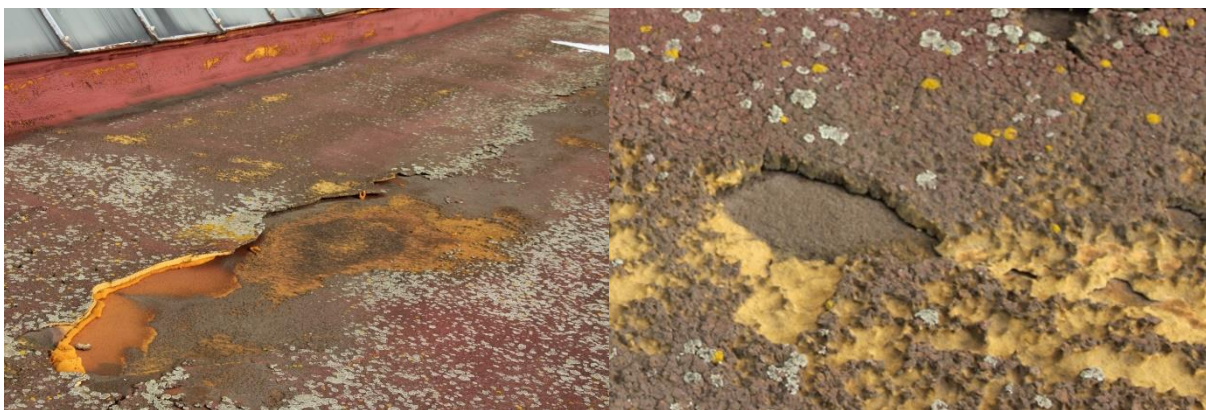
Obr. č. 69 – Polyuretanové stříkané izolace

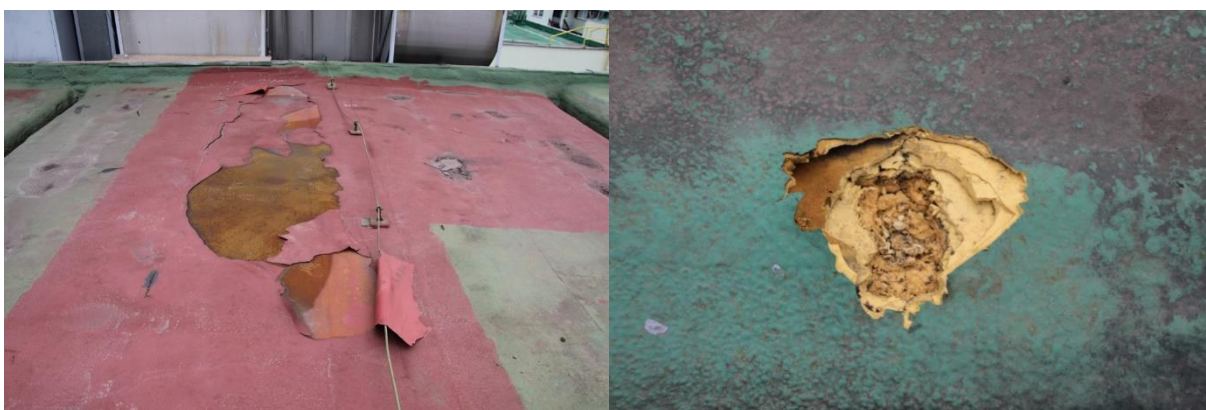
Obr. č. 70 – Destrukce vrchní fólie, resp. destrukce pěnového polyuretanu datlem

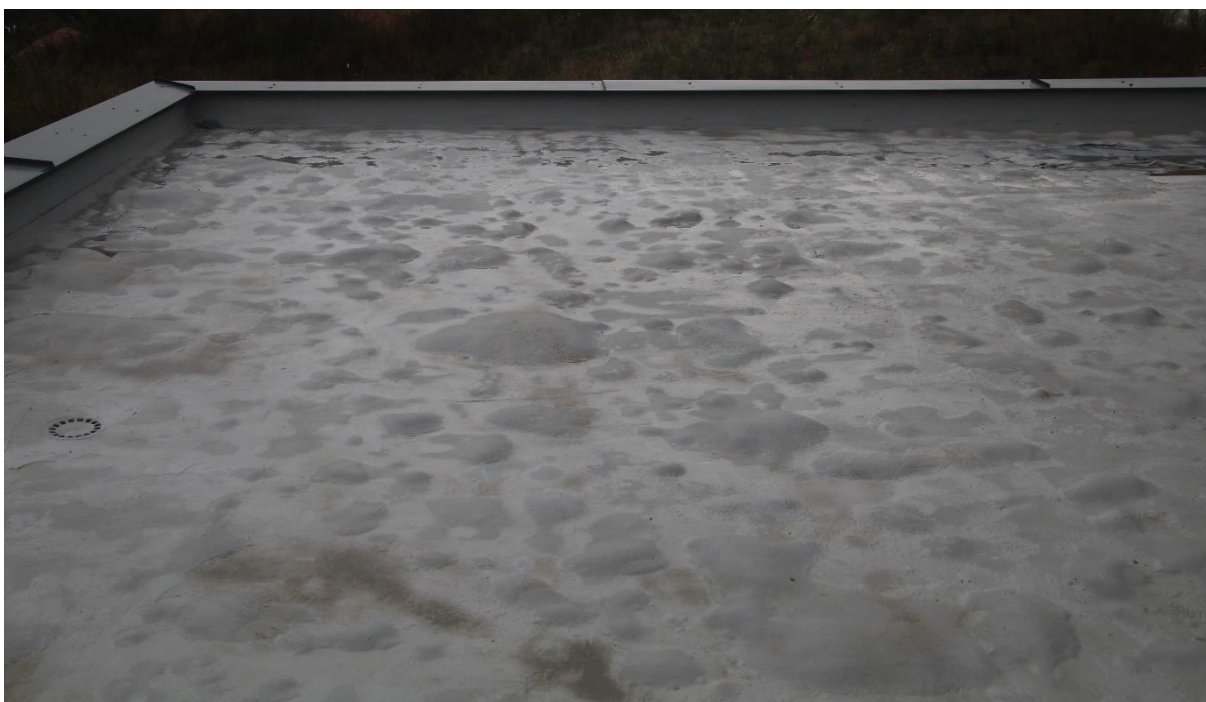
Obr. č. 71 – Polyuretanové stříkané izolace s povrchovou polyuretanovou nevyztuženou stěrkou (nátěrem)

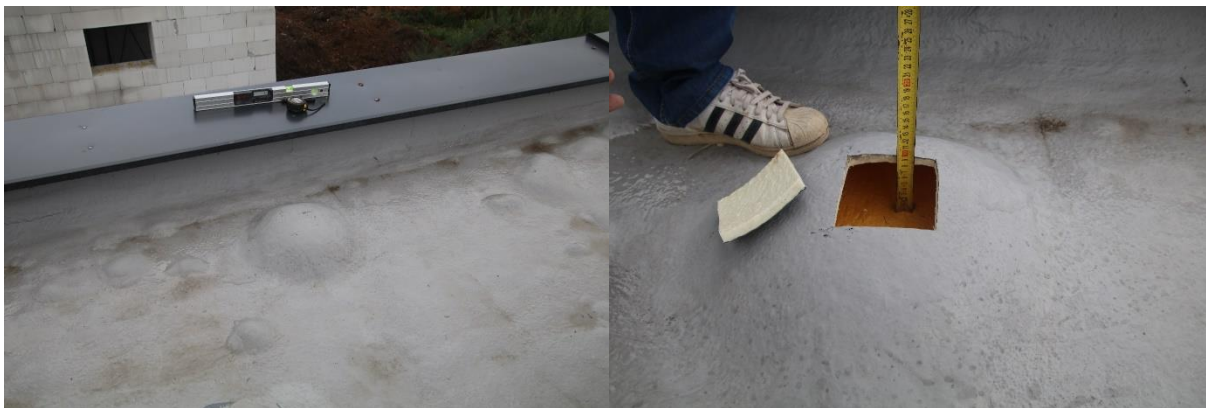
Obr. č. 72 – Polyuretanové stříkané izolace s povrchovou polyuretanovou nevyztuženou stěrkou (nátěrem)

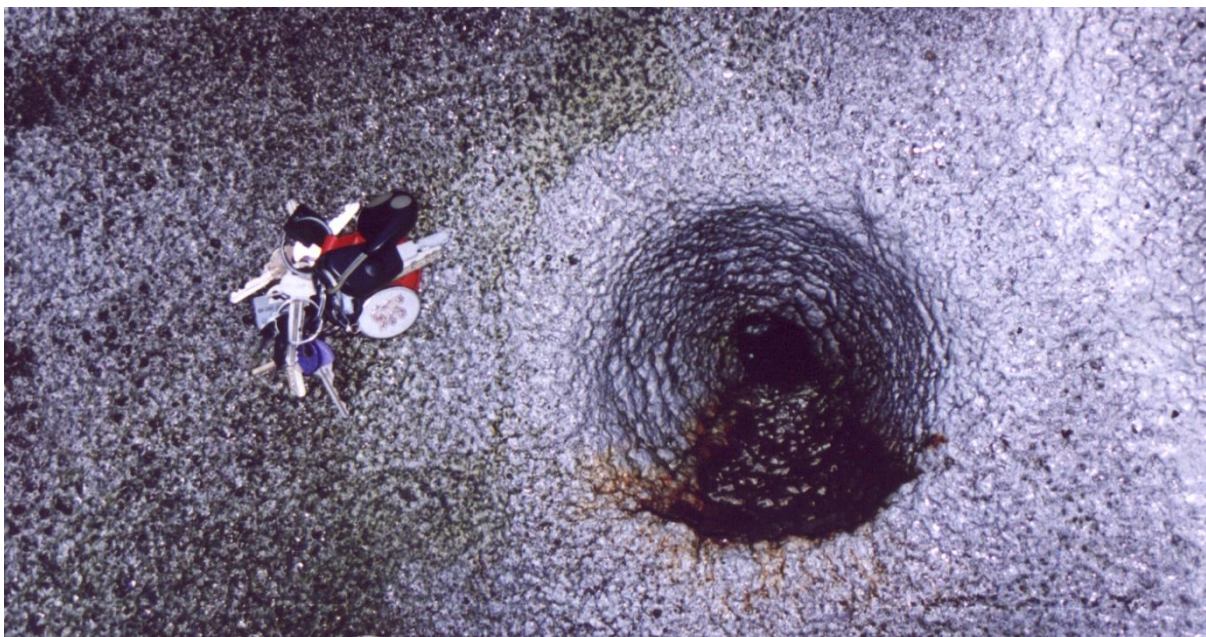
Obr. č. 73 – Totálně zastříkaná vpust při sanaci střešního pláště právě stříkanými polyuretany

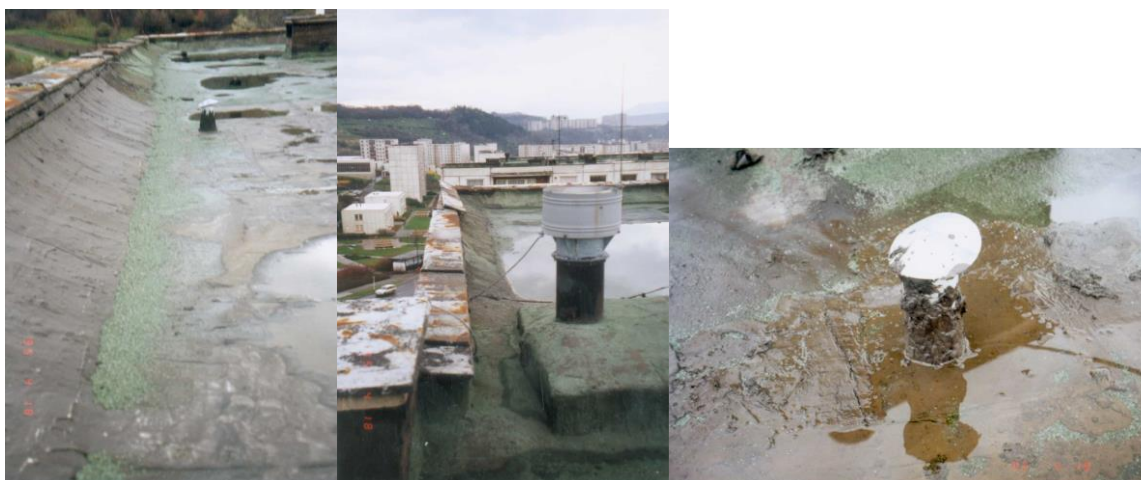
Obr. č. 74 – Vložení raritní stěrková asfaltové hydroizolace se vsypem barveným kamenivem

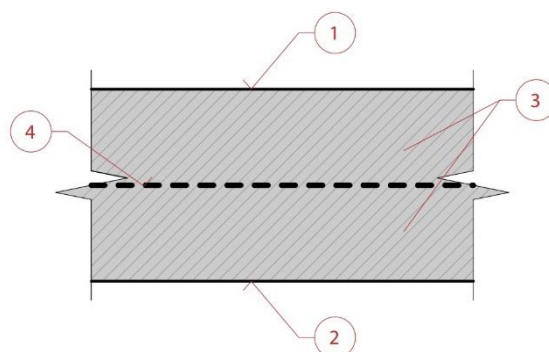
Obr. č. 75 – Homogenní hydroizolační materiál ve složení 1 – Povrchová úprava odolná, 2 – Podkladní vrstva, 3 – Hydroizolační vrstvy, 4 – Výztužná vložka (všechny komponenty musí být v dokonalé kvalitě – tj. velmi drahé)

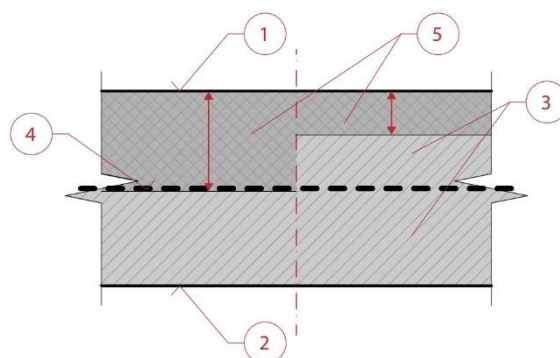
Obr. č. 76 – Obecné schéma fóliového hydroizolačního materiálu

(A – fóliová hmota odolná proti UV záření a dalšímu klimatickému namáhání, 1 – vnější/vrchní povrch, 2 – spodní povrch, 3 – izolační hmota neodolná UV záření, 4 – výztužná vložka, 5 – část izolační hmoty odolná proti UV záření, kterému je přímo vystavena)

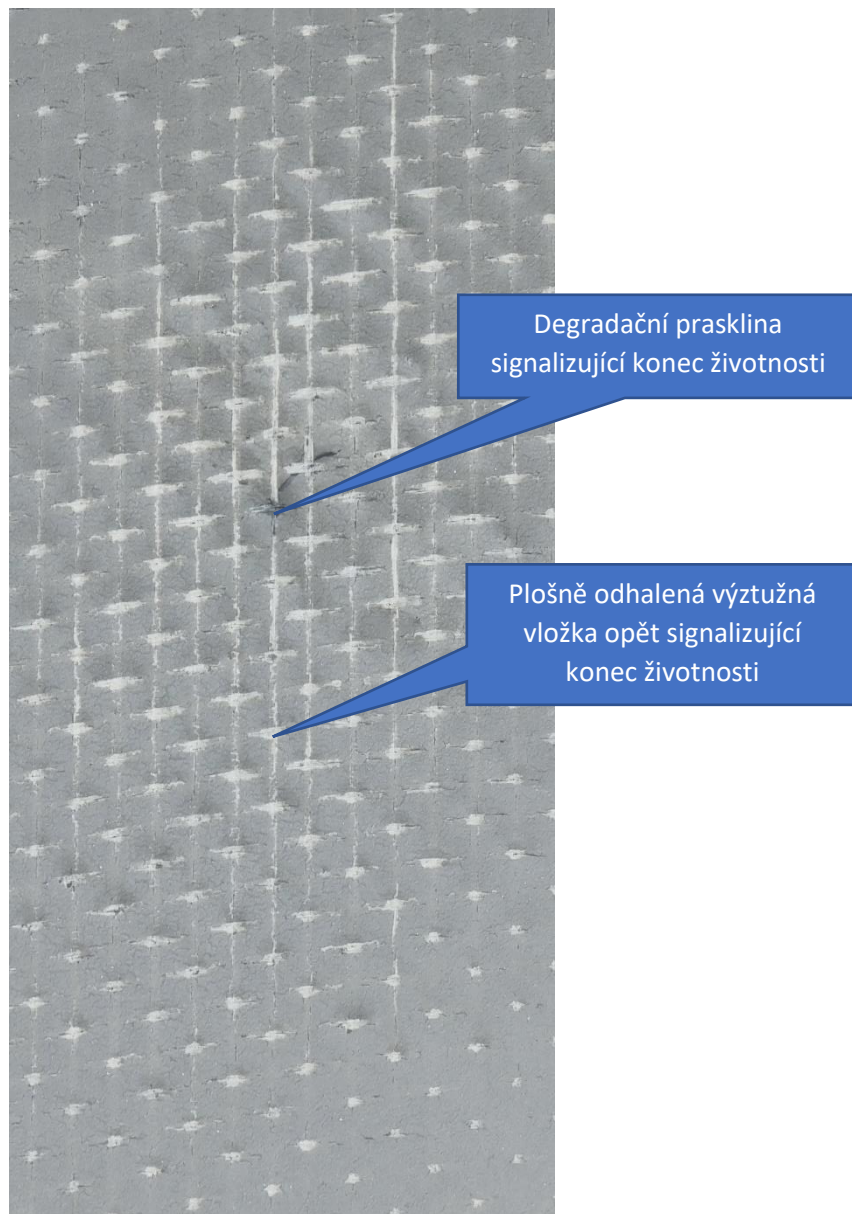
Obr. č. 77 – Modelový příklad fólie na konci životnosti

Jedna z významných informací je otázka tzv. zbytkové životnosti. Na předcházejícím obrázku je zbytková životnosti 0. Tento materiál je nutné ihned vyměnit, protože je již netěsný (degradací prasklina) a množství těchto prasklin bude jen vyšší. Vzhledem k povrchu je toto lokálně neopravitelné, protože na tento typ povrchu nelze navařit lokální záplatu.

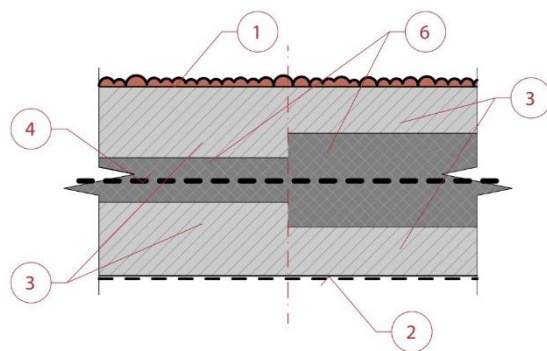
Obr. č. 78 – Obecné schéma asfaltového hydroizolačního materiálu

(B – oxidovaný asfalt, který se používá na penetraci výztužné vložky, 1 – vnější/vrchní povrch s hydrofobizovaným posypem, 2 – spodní povrch s jemnozrnným posypem/separační fólií, 3 – modifikovaný asfalt, 4 – výztužná vložka, 6 – oxidovaný asfalt)

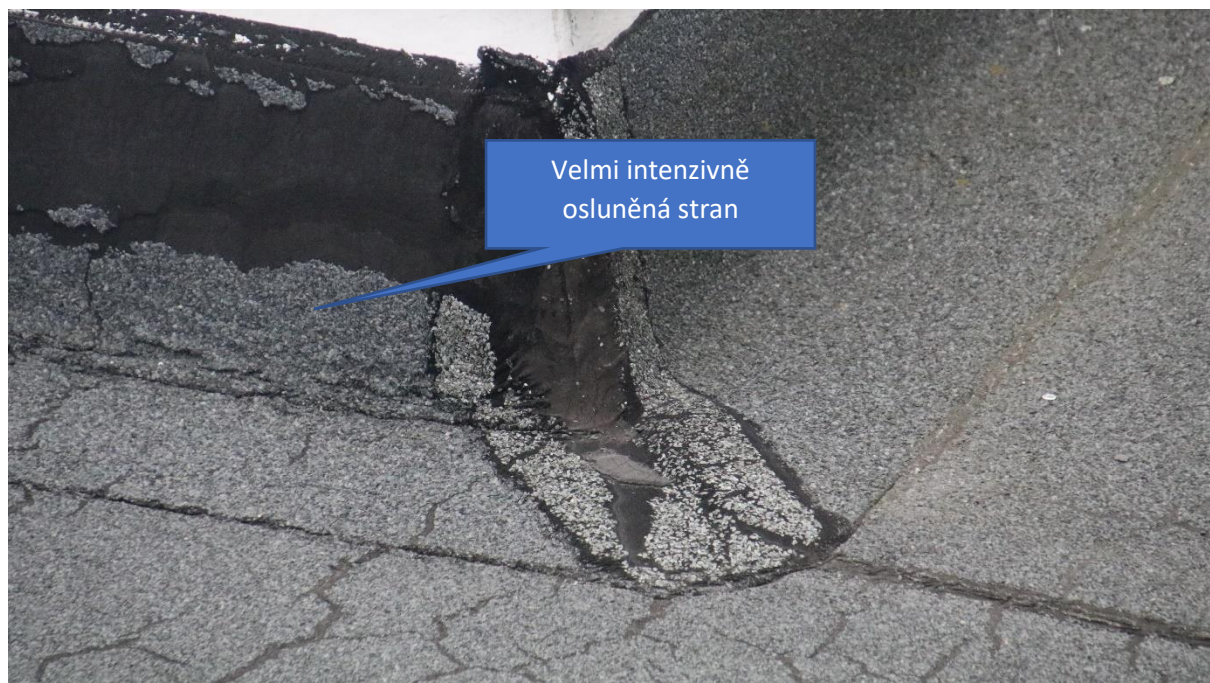
Obr. č. 79 – Stékání asfaltové hydroizolace ze svislých konstrukcí v kombinaci s krokodýlingem

U asfaltových hydroizolačních materiálů dominantním degradačním faktorem je tvorba krokodýlingu, resp. stékavost těchto materiálů. Při současných klimatických změnách, které se projevují zejména zvýšením teploty, resp. zvýšením amplitudy této teploty, je tento fenomén velmi častý a limituje funkčnosti hydroizolačního materiálu. Je způsoben tím, že použité asfaltové směsi (tedy namíchaný asfalt se všemi komponenty) nemá dostatečnou teplotu odolnosti proti stékavosti.
