Stavební patologie

Vady a poruchy staveb

Vady a poruchy střech – s povlakovými hydroizolacemi

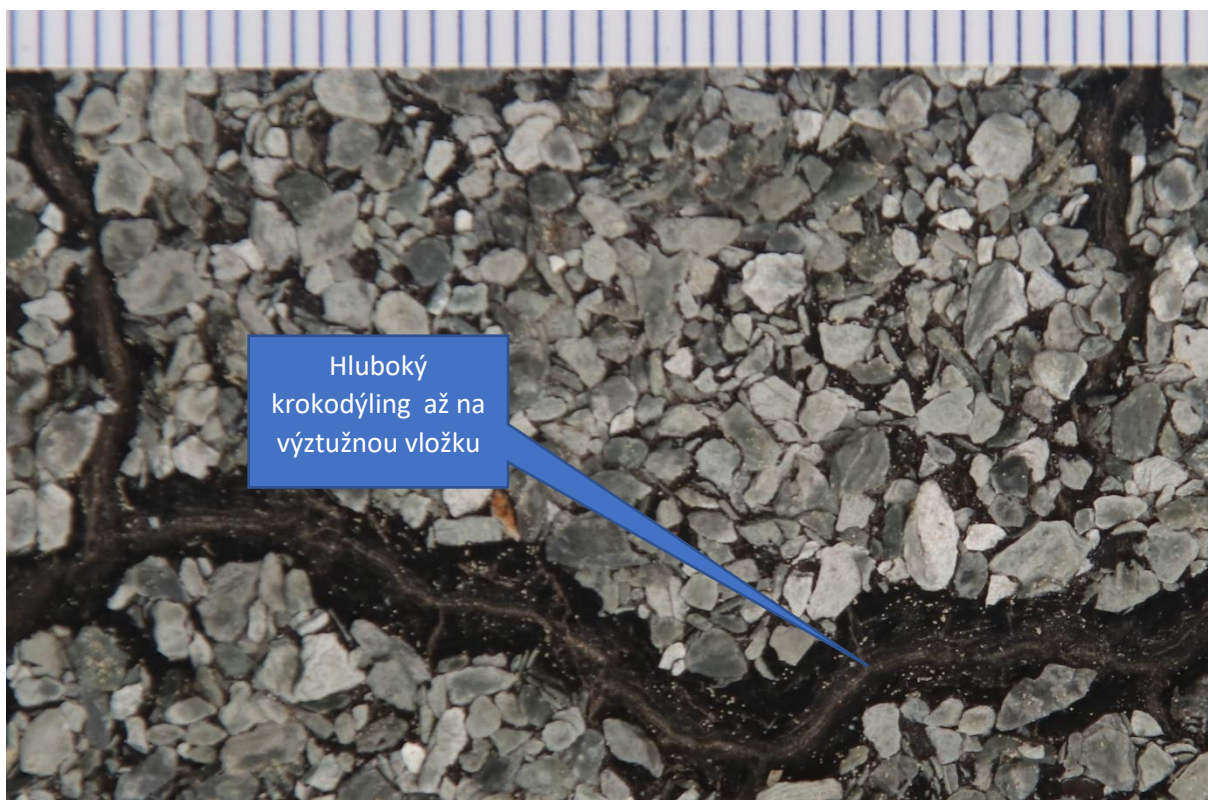
Obr. č. 80 – Hlubkový krokodýling

U asfaltových hydroizolačních materiálů dominantním degradačním faktorem je tvorba krokodýlingu, resp. stékavost těchto materiálů. Při současných klimatických změnách, které se projevují zejména zvýšením teploty, resp. zvýšením amplitudy této teploty, je tento fenomén velmi častý a limituje funkčnosti hydroizolačního materiálu. Je způsoben tím, že použité asfaltové směsi (tedy namíchaný asfalt se všemi komponenty) nemá dostatečnou teplotu odolnosti proti stékavosti.

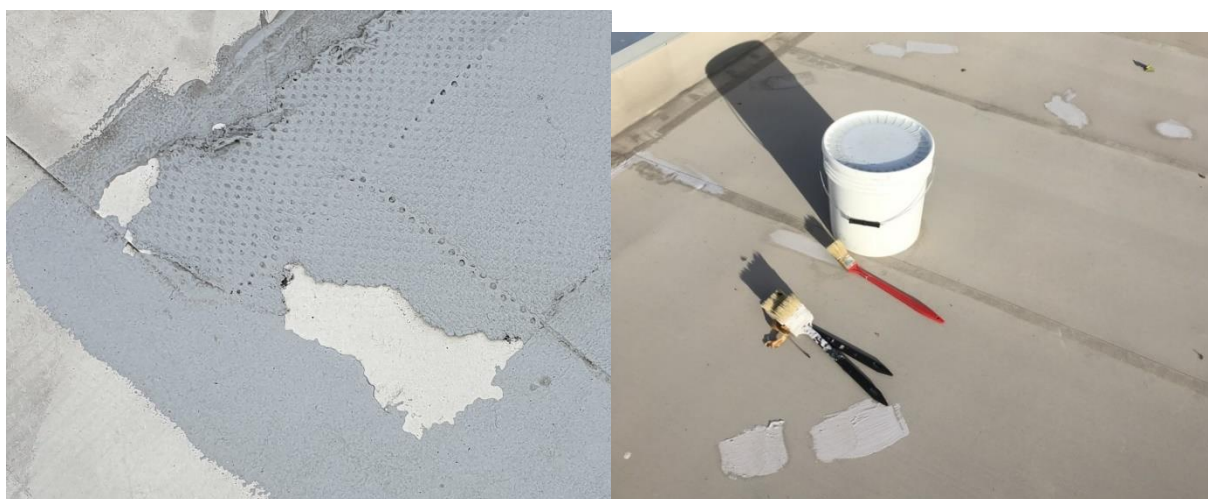
Obr. č. 81 – Marný pokus o provedení sanačního nátěru na fóliovou hydroizolaci

Pro opravy hydroizolačních materiál na fóliové i asfaltové bázi jsou nabízeny „oživovací, opravné nátěry“. Jejich úspěšnost je veskrze problematická a je lépe opravovat hydroizolační povlaky klasicky než těmito nátěry.

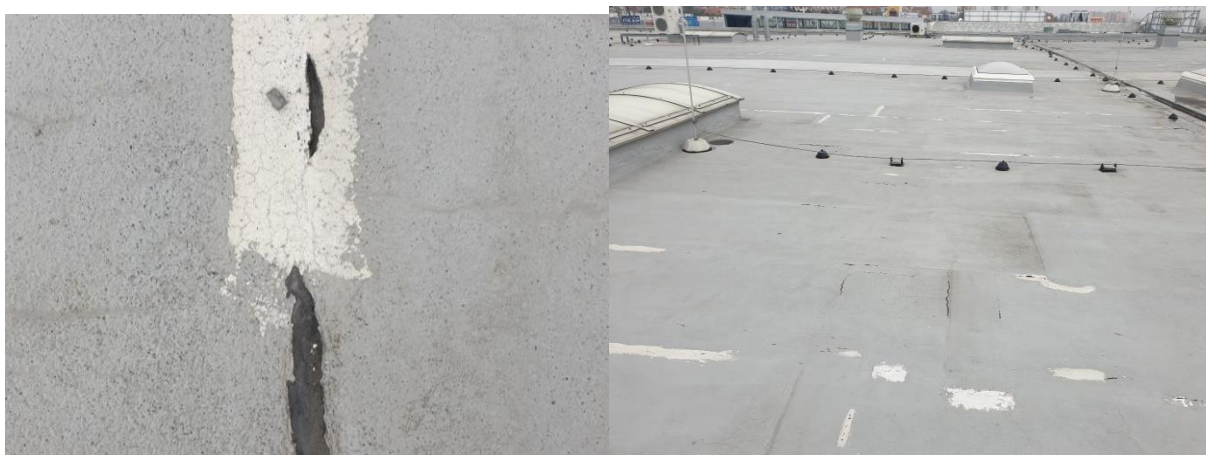
Obr. č. 82 – Marný pokus o sanační nátěr (první i druhý) na asfaltové hydroizolaci

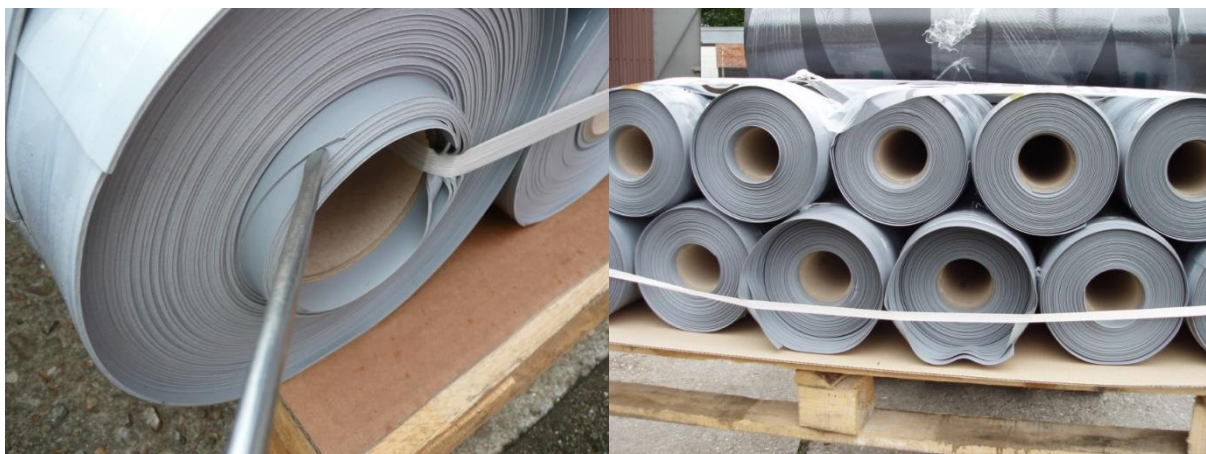
Obr. č. 83 – Špatně balená a špatně dopravená fólie

Logistika a skladování jsou velmi důležité pro zachování kvality vyrobených vodotěsných izolací. V případě špatného skladování, resp. špatné logistiky, lze hydroizolační materiály významně poškodit.

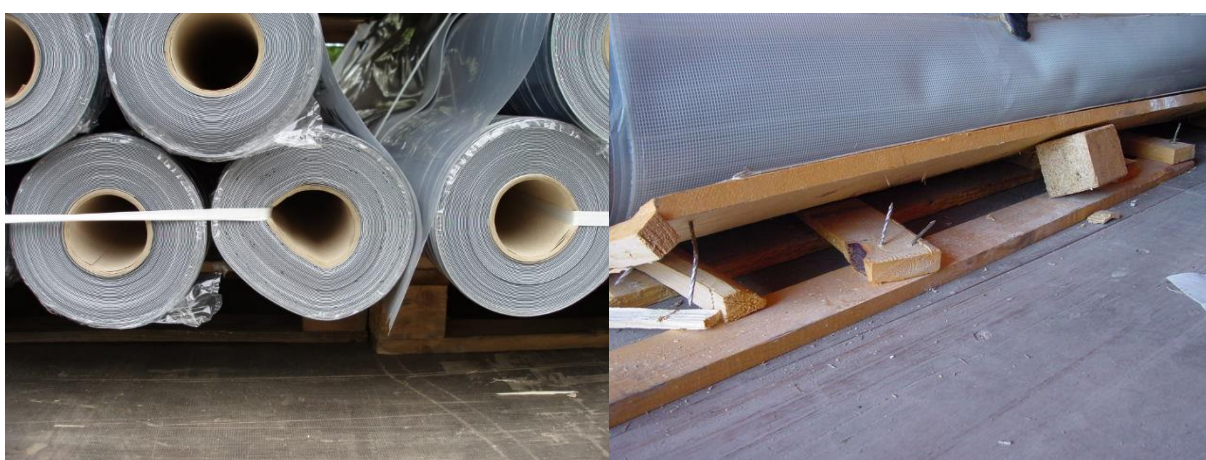
Obr. č. 84 - Deformace rolí uložených na paletě

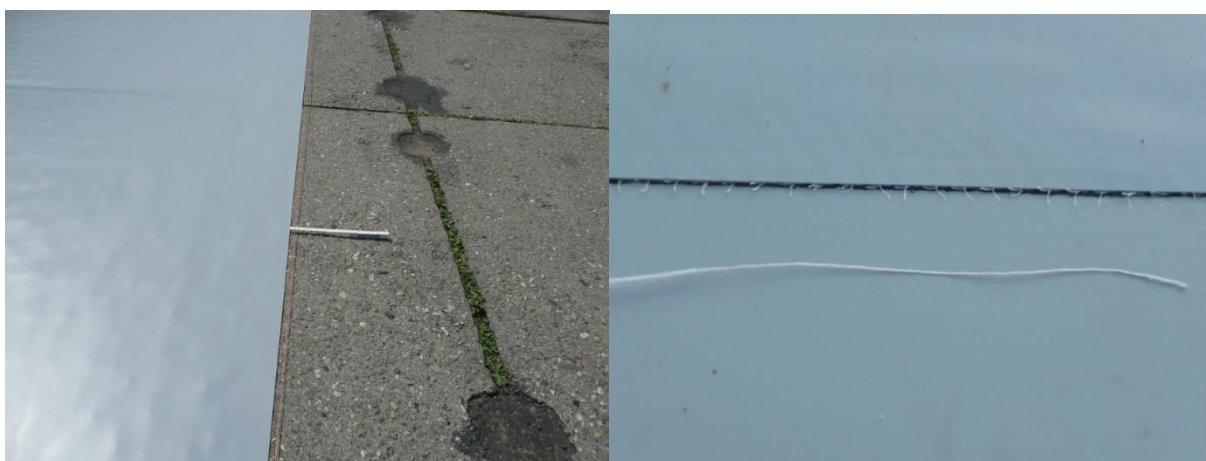
Obr. č. 85 – Typický příklad šavlovitosti vyrobeného fóliového materiálu

Při výrobě vznikají zjevné vady, které spočívají v nerovnosti vyrobeného materiálu, a to jak ve směrovém (šavlovitost), tak i v povrchu, kde mohou být otláčeny nerovnosti vzniklé špatnou údržbou výrobní linky (znečištěním).

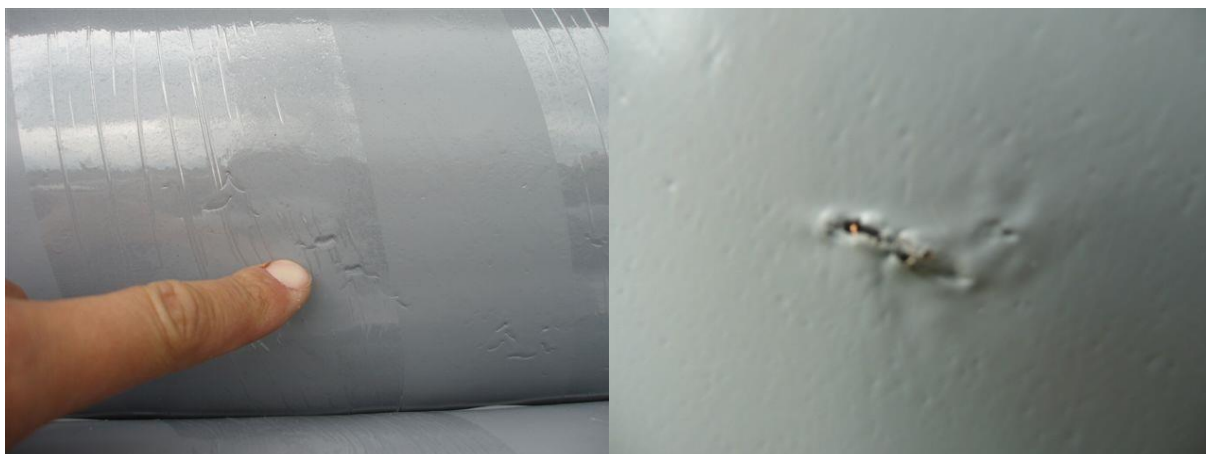
Obr. č. 86 – Stopy po neočištěných válcích výrobní linky

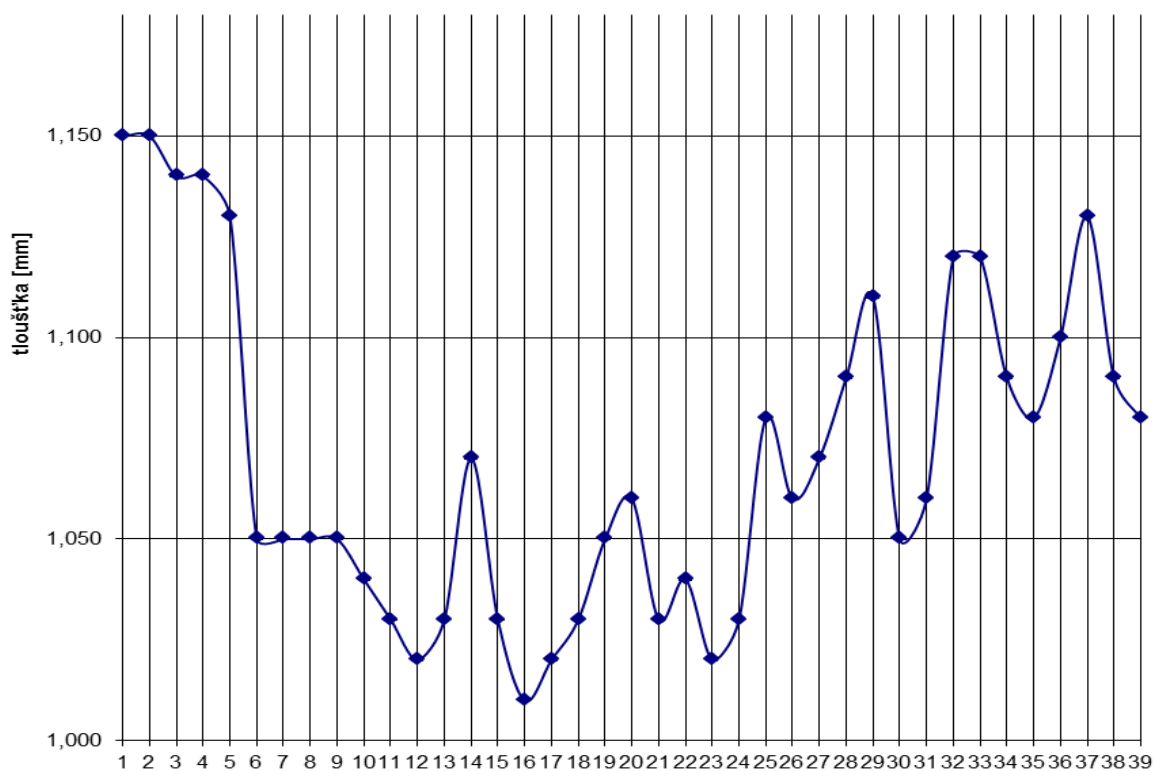
Obr. č. 87 – Tloušťkový profil fólie PVC

V důsledku stárnutí dochází ke ztrátě technických vlastností, zejména pak ohebnosti. Tento faktor je doprovázen nerovnoměrnou ztrátou tloušťky. Při vypařování změkčovadel dochází k nerovnoměrné ztrátě tloušťky hydroizolační fólie.

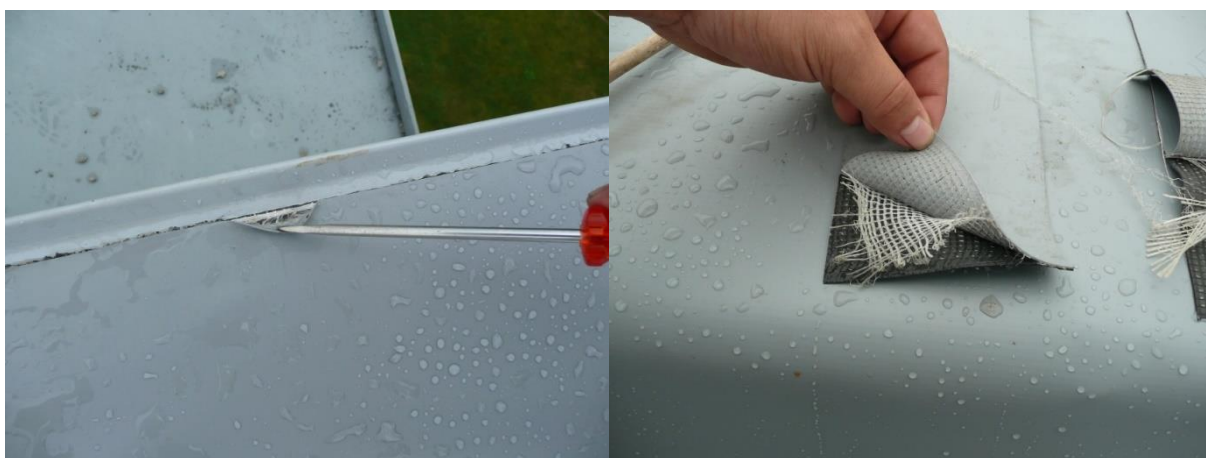
Obr. č. 89 – Delaminace hydroizolačního povlaku zjištěná vzápětí po provedení

Delaminace je proces, kdy se oddělují jednotlivé vrstvy hydroizolační fólie. Jedná se o výrobní poruchu, jejíž příčinou může být několik důvodů – nižší teplota a menší stlačení během výroby, špatná vložka, která při výrobě vytvoří separační vrstvu, nebo to mohou být strukturální změny v důsledku nevhodné receptury hydroizolačního materiálu, kdy se postupně ztrácí adheze (soudržnost jednotlivých vrstev).

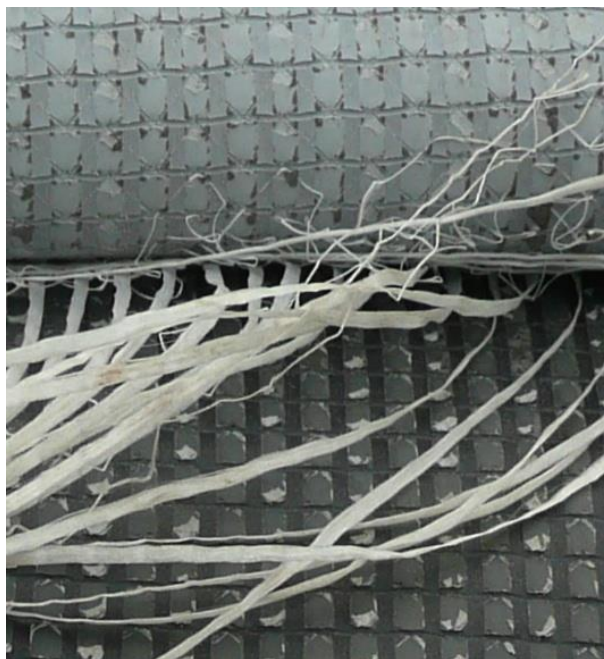
Obr. č. 90 – Detail delaminované fólie z Obr. 88

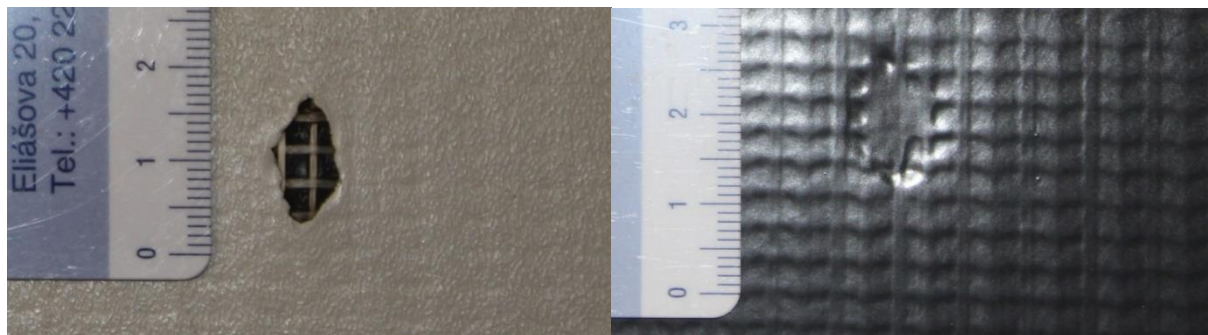
Obr. č. 91 – Detail poruchy hydroizolačního materiálu, kdy chybí jeho vrchní část

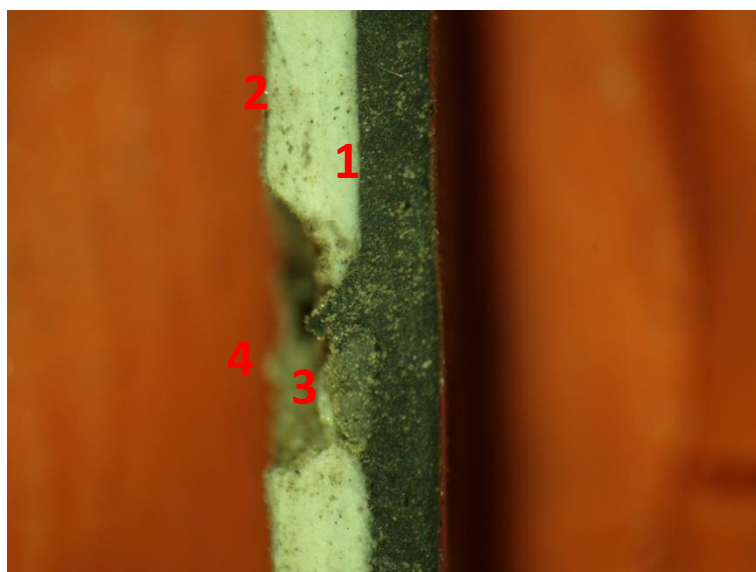
Obr. č. 92 – Mikrofotografie porušené vrstvy hydroizolace

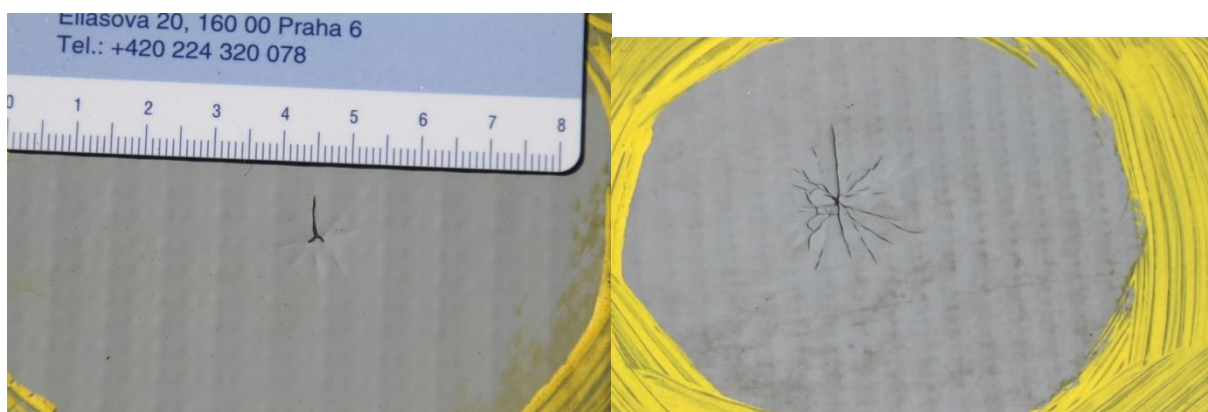
Obr. č. 93 – Paprskovitá prasklina je typickým příkladem degradace fóliového hydroizolačního materiálu PVC v důsledku lokální migrace změkčovadel

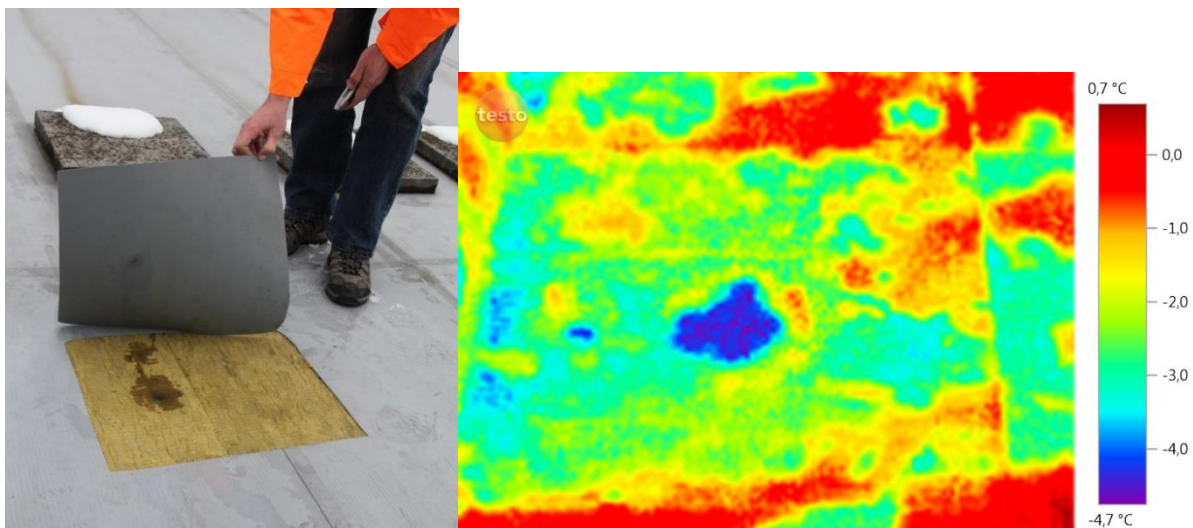
Obr. č. 94 – Dokumentace zatékání trhlinou pomocí termovize

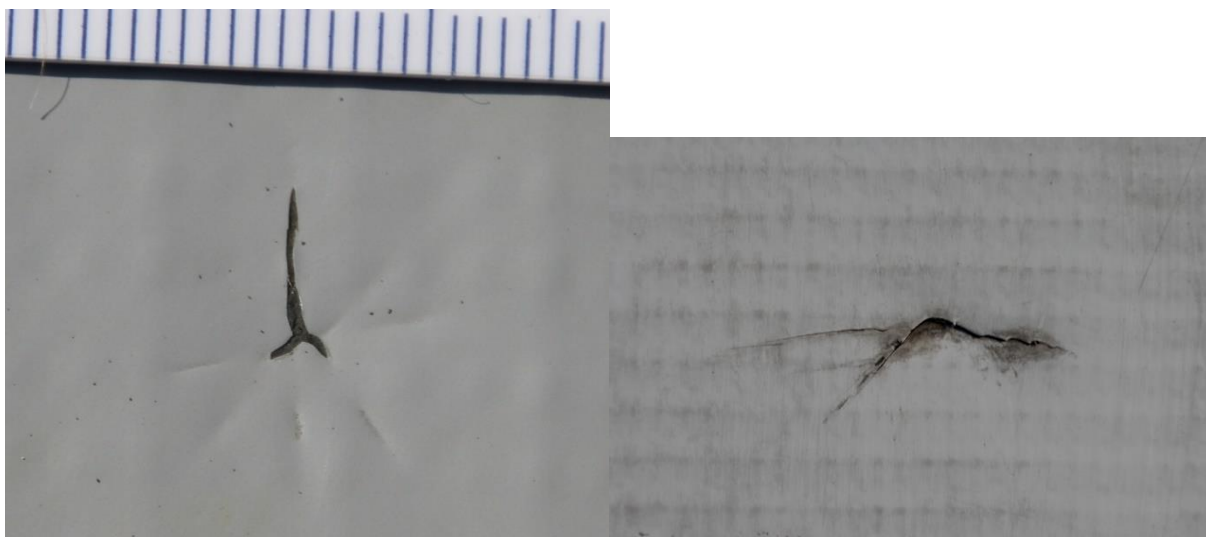
Obr. č. 95 – Srovnání prasklin, které vzniknou v důsledku migrace změkčovadel, resp. v důsledku mechanického poškození

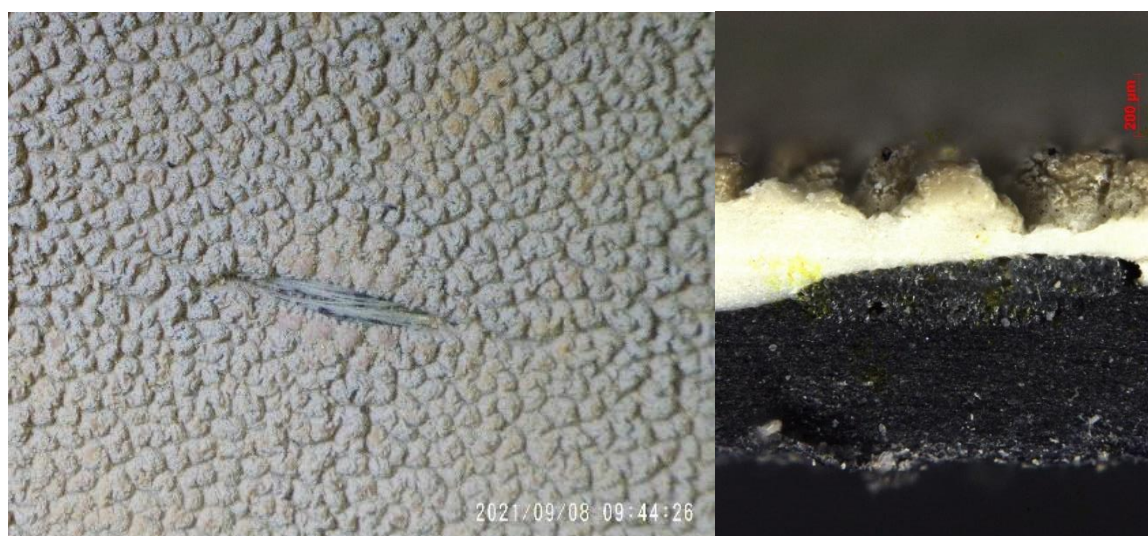
Obr. č. 96 – Trhlina v zdegradovaném povrchu fóliové izolace

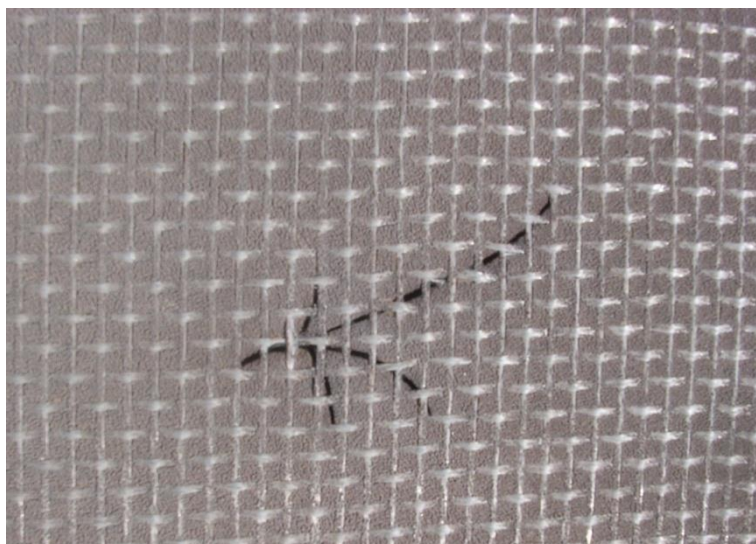
Obr. č. 97 – Další prasklina ve spodní vrstvě zdegradované fólie

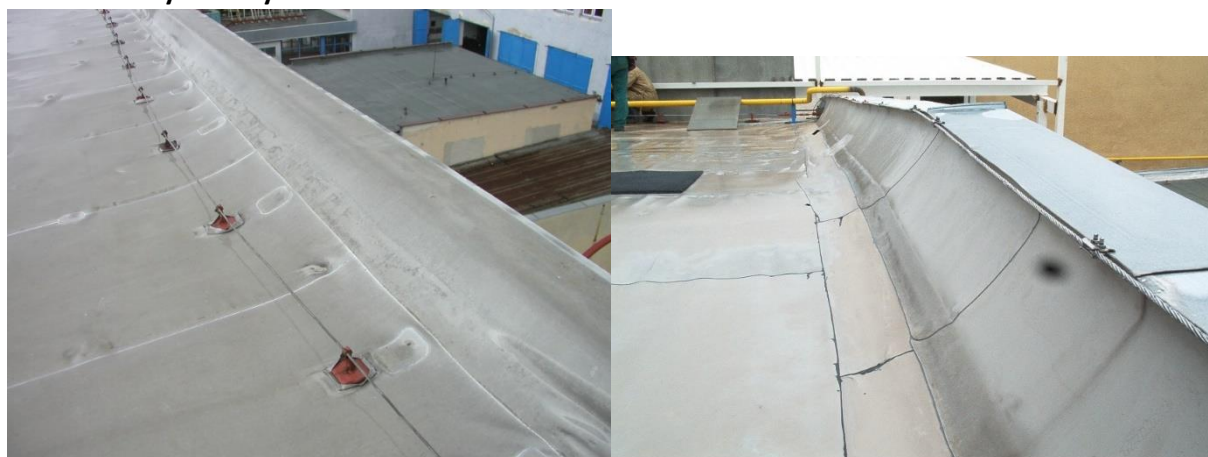
Obr. č. 98 – Smrštění u mechanicky kotvené fólie

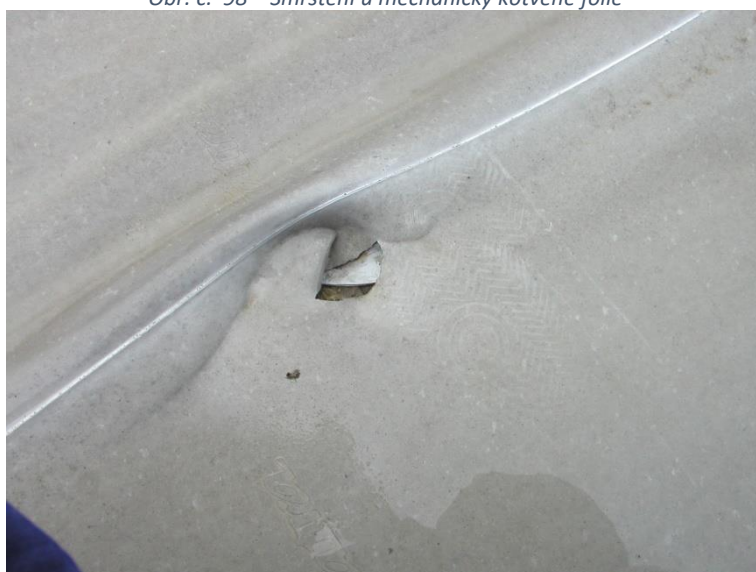
Obr. č. 99 – Smrštění fólie s mechanickým kotvením - fólie kolem kotvení je přetržená

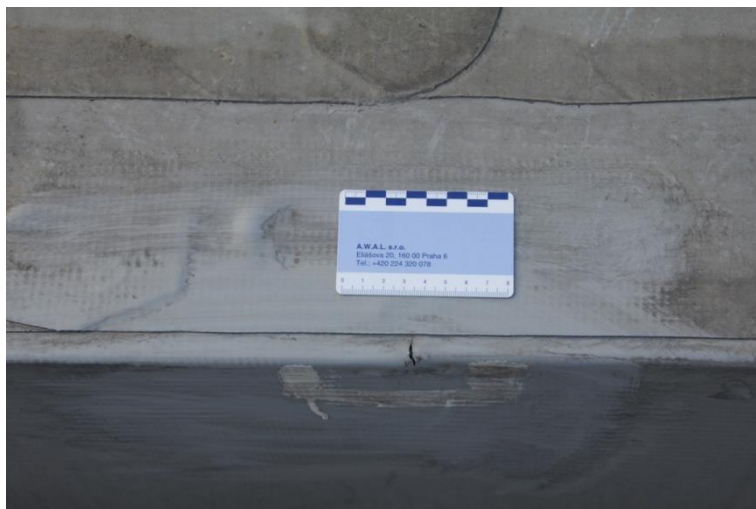
Obr. č. 100 – Trhlina v syntetické fólii na styku dvou podkladních poplastovaných plechů

Následující kapitoly pojednávají o mechanickém poškození syntetických fólií, ke kterému dominantně dochází v důsledku nedostatečných kvalitativních parametrů použitých fólií.

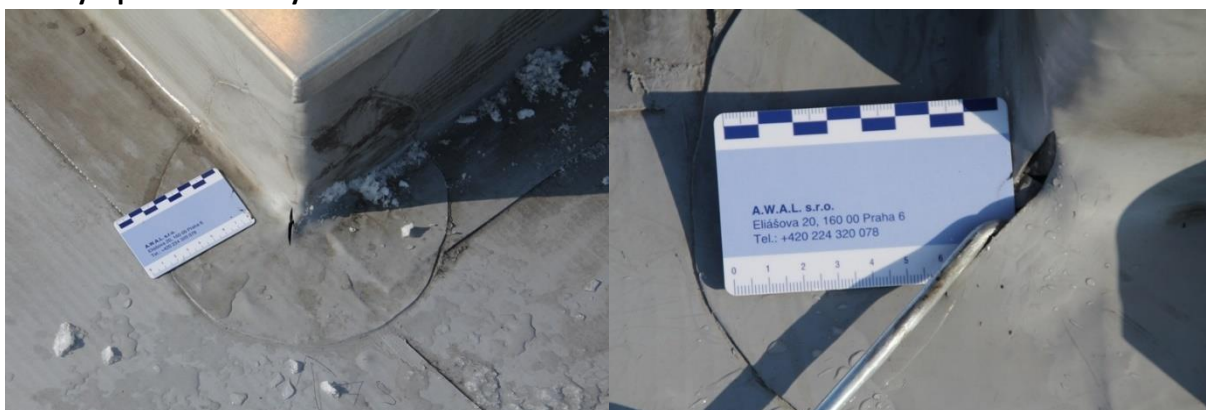
Obr. č. 101 – Detail a celkový pohled na trhlinu v rohu fóliového hydroizolačního povlaku

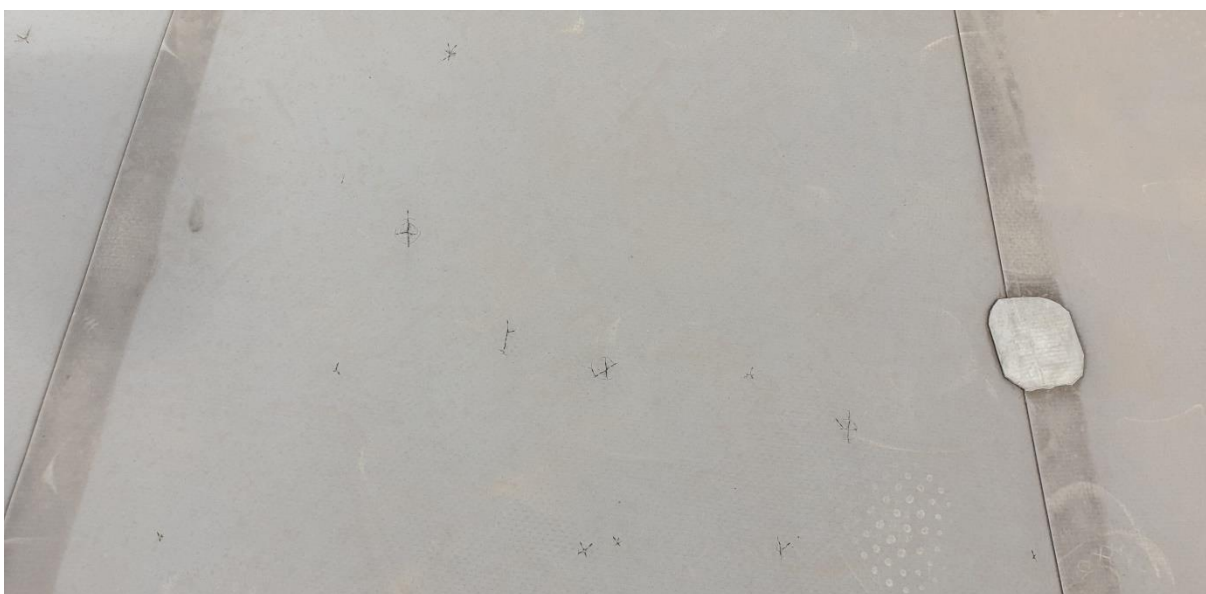
Obr. č. 102 – Mnohočetně poničení fólie kroupami

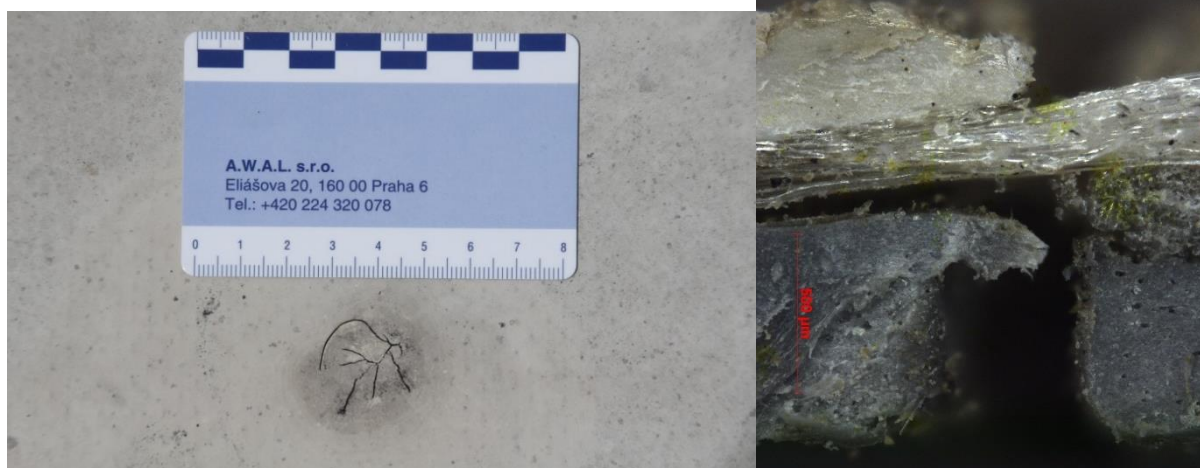
Obr. č. 103 – Detail proražení hydroizolačního povlaku dopadajícími kroupami

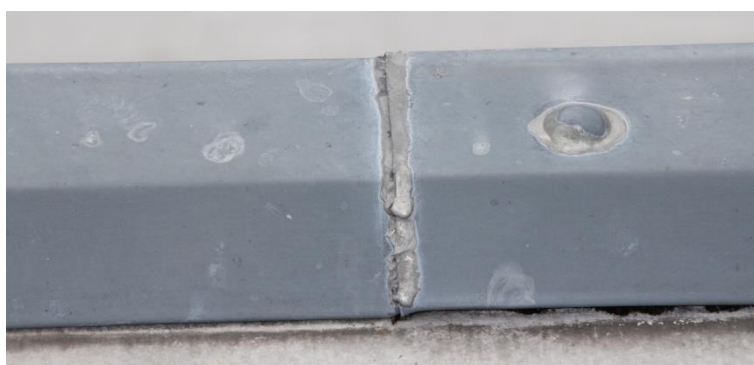
Obr. č. 104 – Detail klempířského prvku s patrnými stopami po dopadu krup

V případě poničení klempířských konstrukcí kroupami je jasné, že ani hydroizolační povlak nemohl toto poničení přežít bez perforace

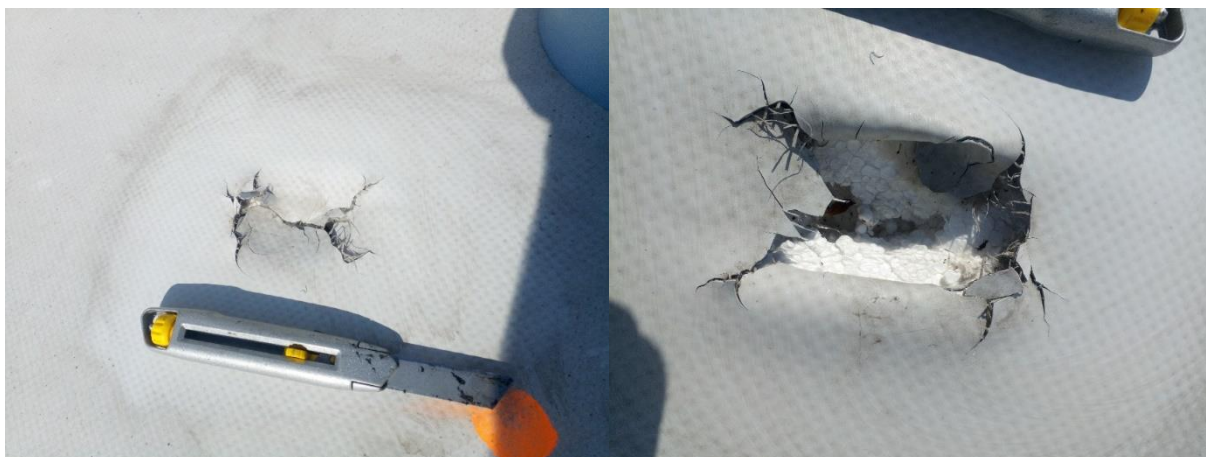
Obr. č. 105 – Proražení fólie kroupou

Tvar těchto průrazů je naprosto jiný, než je obvyklé. Průrazy vznikly působením extrémních sil, a proto jsou jejich tvary naprosto odlišné od obvykle publikovaných.

V rámci předchozího textu byly zmiňovány kroupy. Ve většině případů se jedná o obvyklé kroupy s obvyklými schopnostmi průrazu. V některých případech krup se však jedná o průrazy úplně jiného charakteru. Na následujícím obrázku je průraz od kroupy, který se spíše blíží masivnímu poškození fólie intenzivním dopadem předmětu o velké síle. V tomto případě, i když se jedná o kroupy, neměla použitá fólie vůbec šanci namáhání odolat.

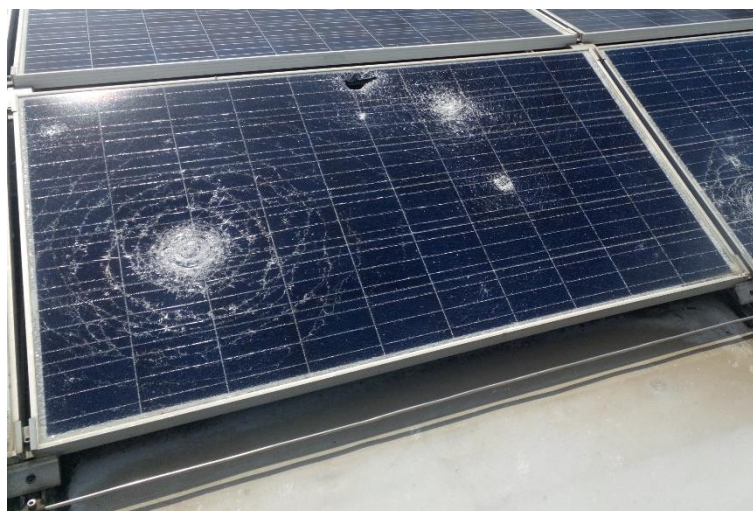
Obr. č. 106 – V tomto případě byly extrémní kroupy schopné prostřelit i fotovoltaiku, umístěnou na střeše

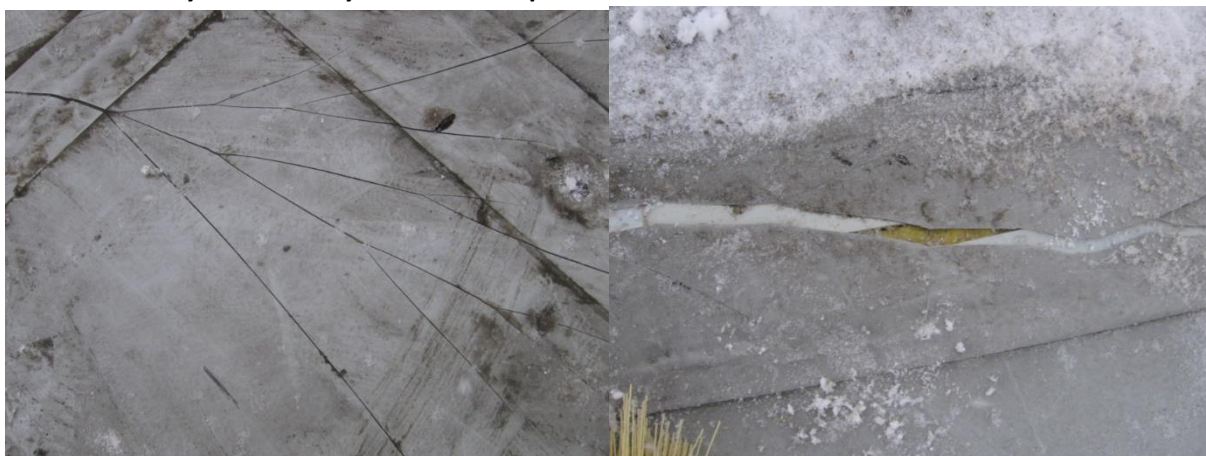
Obr. č. 107 – Mrazové trhliny syntetických fólií

Tyto trhliny signalizují nedostatečné technické vlastnosti použitých syntetických fólií vzhledem k náhlým změnám teploty. Tj. tyto materiály jsou buď nekvalitní nebo za hranicí životnosti.

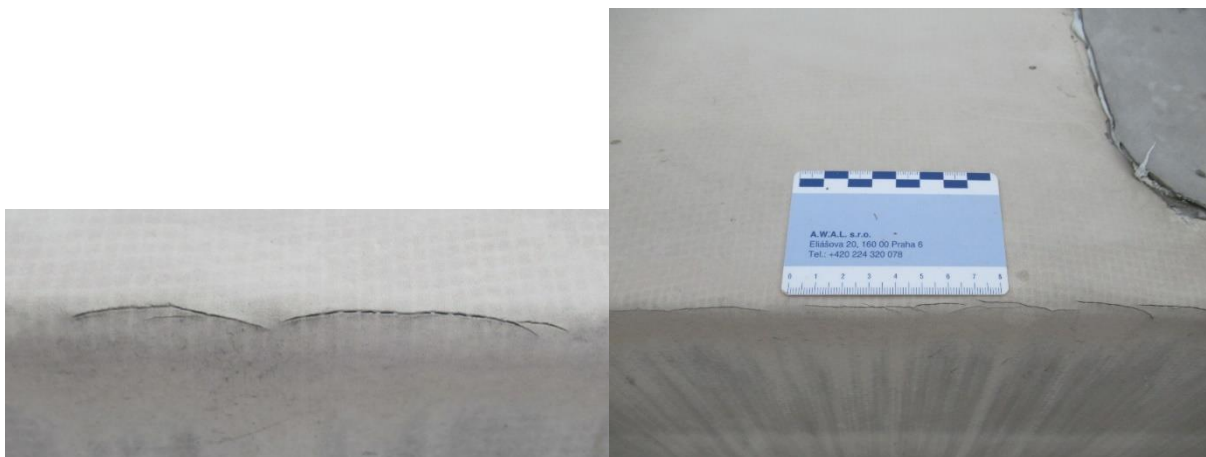
Obr. č. 108 – Ohybová trhlinka fóliové izolace, jejíž životnost již skončila

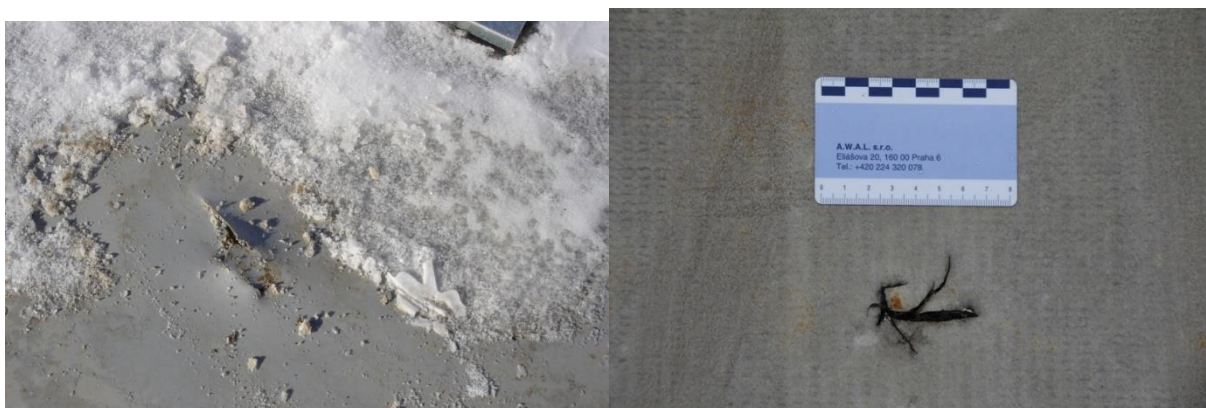
Obr. č. 109 – Mechanické poškození – proražení, fóliového hydroizolačního povlaku

Toto je velmi časté a velmi nebezpečné poškození, které vzniká v průběhu následných stavebních prací. Je dokladem bezohledného chování subjektů provádějících následné stavební práce, ale též důkazem slabosti a nedůslednosti stavebního dozoru.

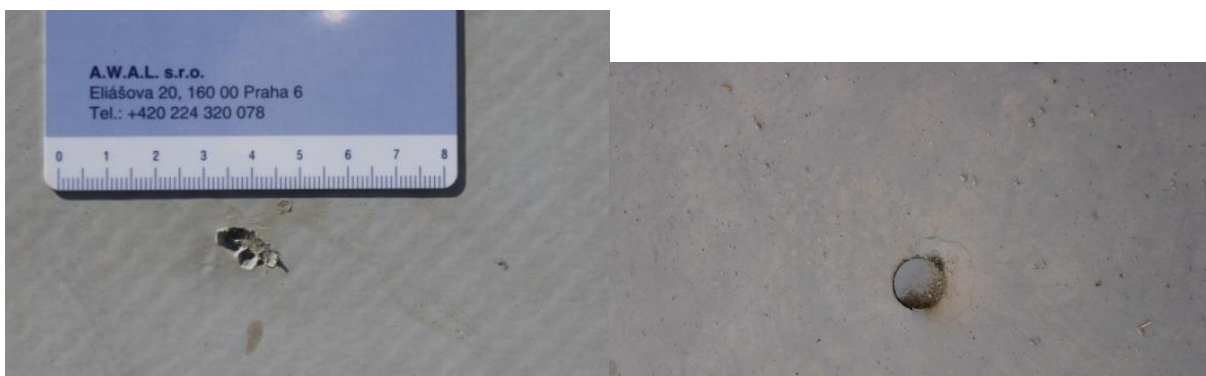
Obr. č. 110 – Mechanicky poškozená fólie při neopatrném vrtání

Na obr. 110 vlevo je patrné poškození syntetické fólie PVC, které tvarově koresponduje s hubicí svařovacího horkovzdušného agregátu. Ta je při svařování horká a při neobratné nebo neopatrné manipulaci může poškodit hydroizolační povlak. Jedná se naštěstí o poškození velmi unikátní, které se na střešních pláštích vyskytuje v jednotkách kusů.

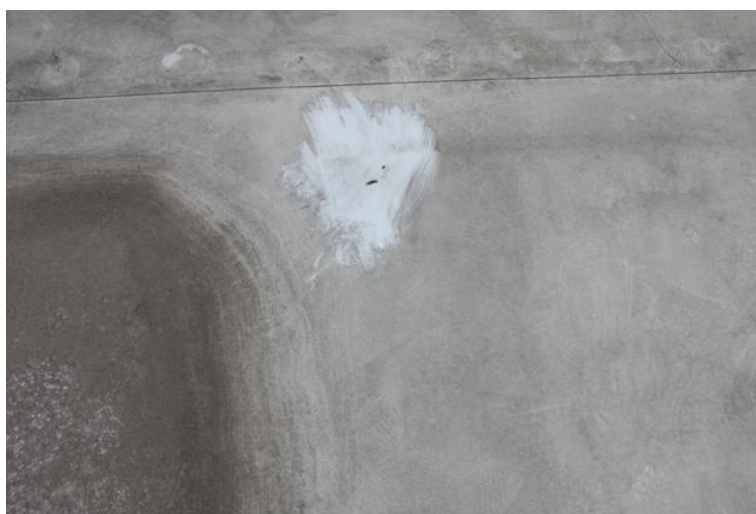
Obr. č. 111 – Propálená fólie po dopadu zábavní pyrotechniky

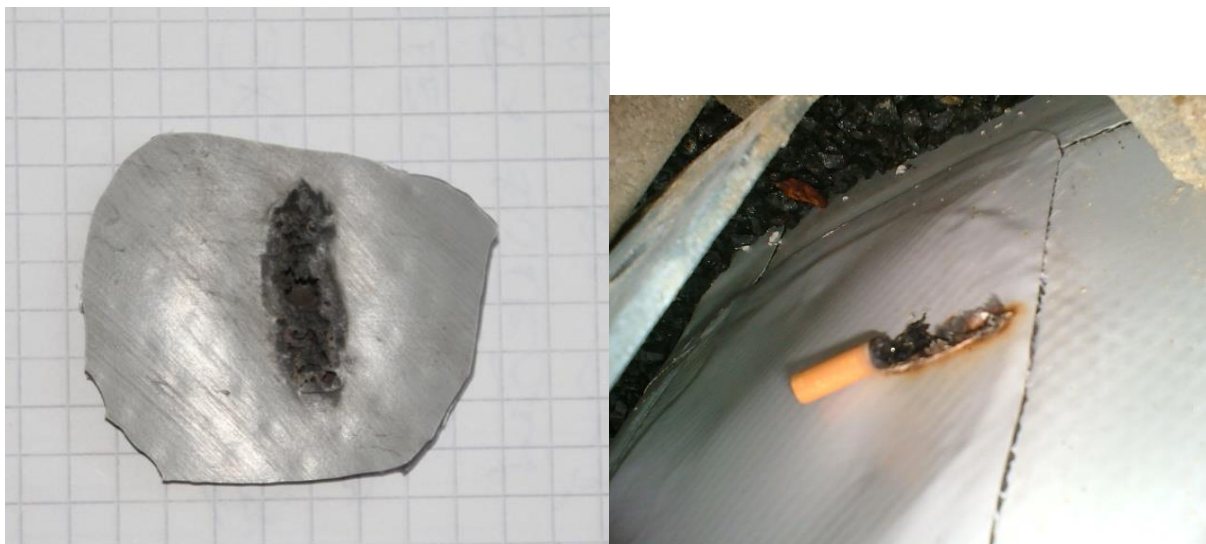
Obr. č. 112 – Propálená fólie po dopadu zábavní pyrotechniky

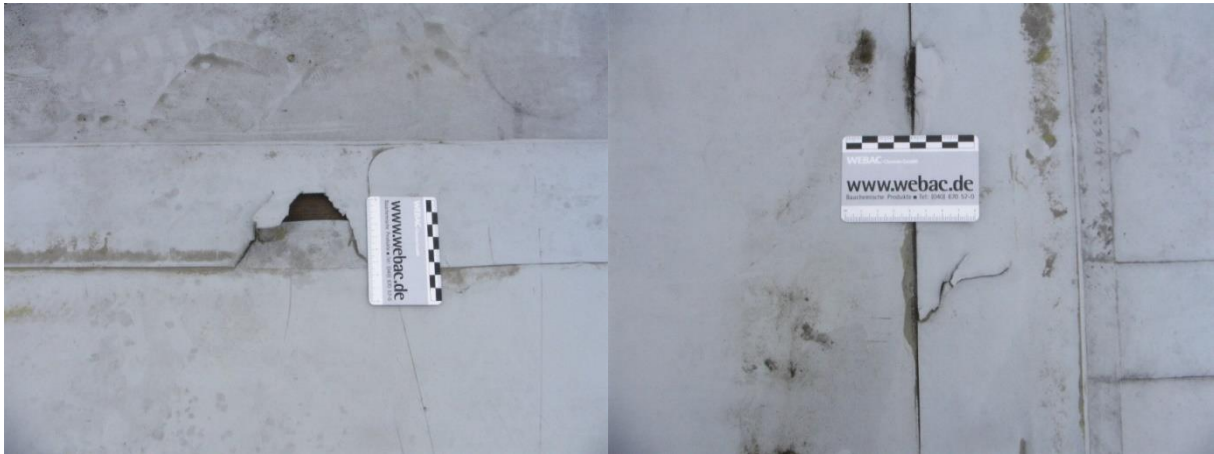
Obr. č. 113 – Typické mechanické poškození při neodborném odklízení sněhu

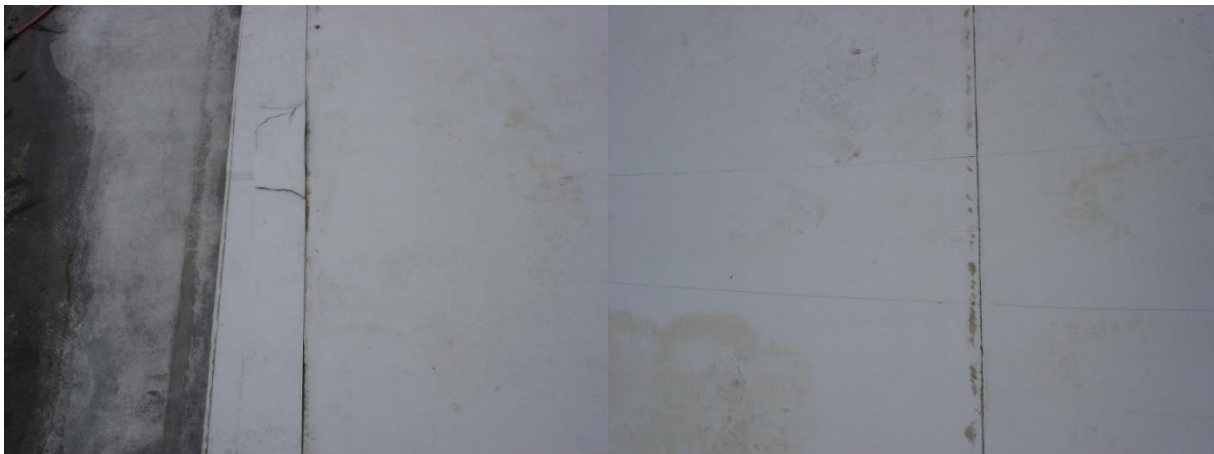
Obr. č. 114 – Typické mechanické poškození při neodborném odklízení sněhu

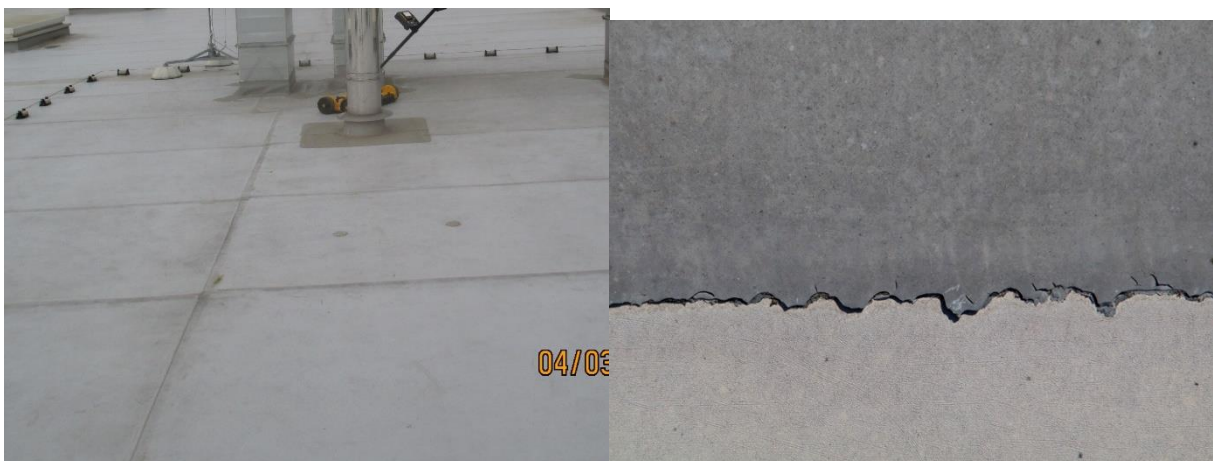
Obr. č. 115 – Dvě základní vady provádění – křížový spoja (vlevo), trhaná fólie (vpravo)

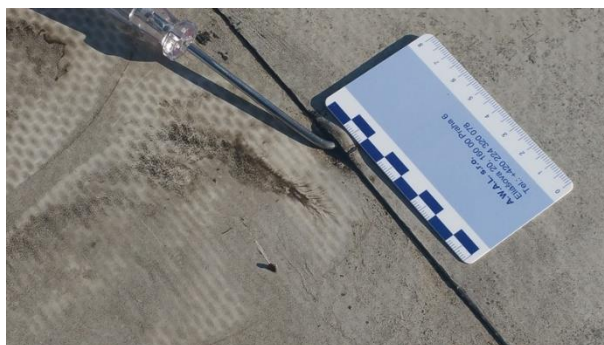
Obr. č. 116- Základní vada provádění – nedovarek (v tomto případě kompletní, na celou velikost kontrolního háčku)

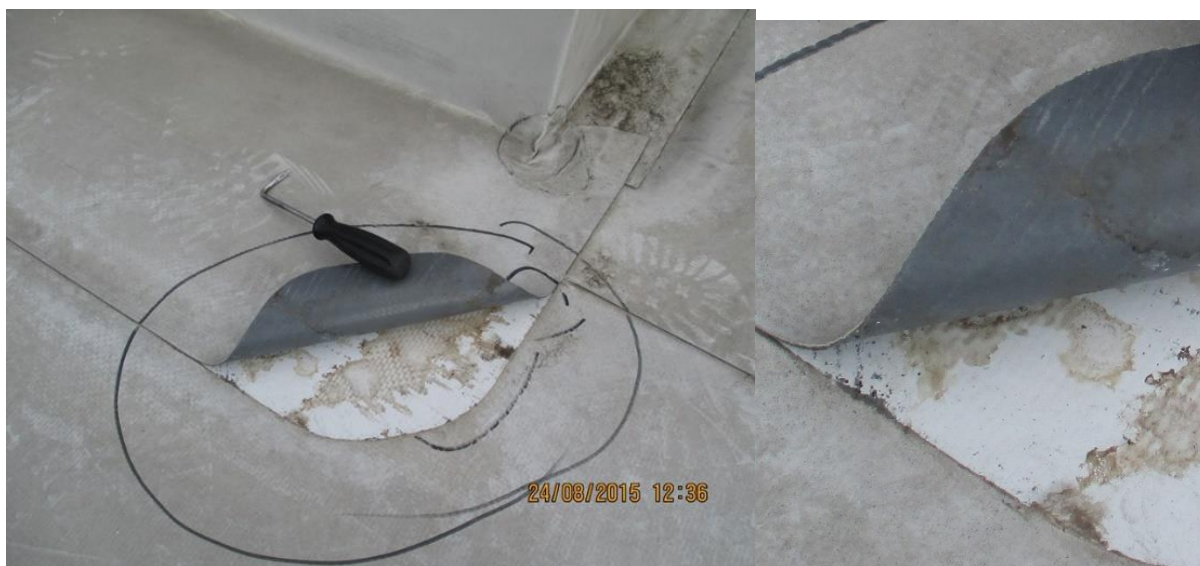
Obr. č. 117 – Nedostatečné svaření, spíše slepení hydroizolačních fólií

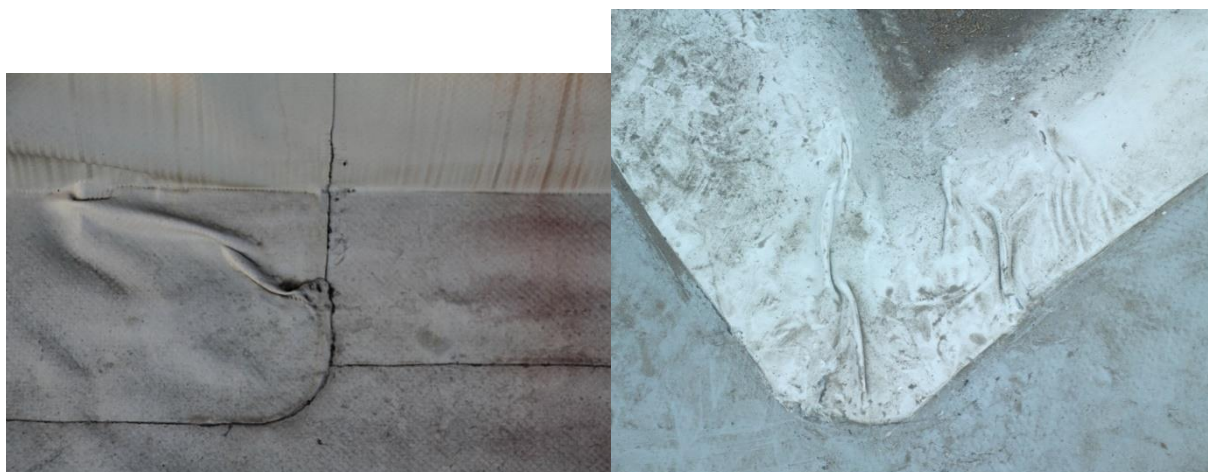
Obr. č. 118 – Detail provedení hydroizolačního povlaku s vrásami, které jsou příčinou následných netěsností

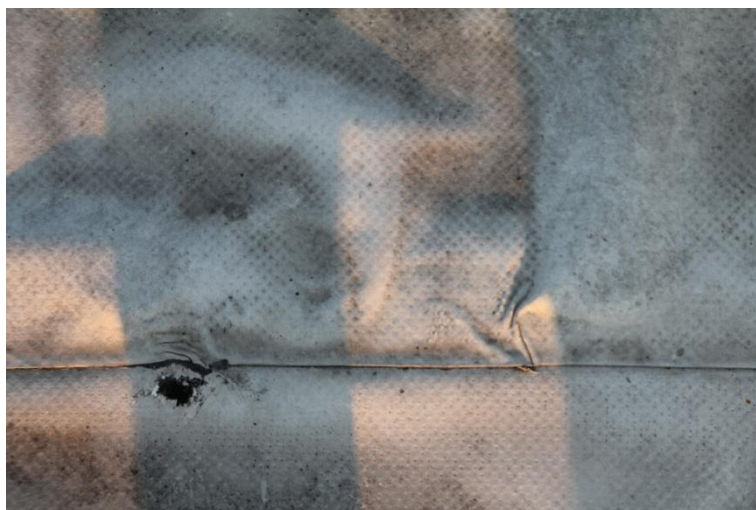
Obr. č. 119 – Příklad nekvalitního svařování, resp. převařování hydroizolační fólie PVC

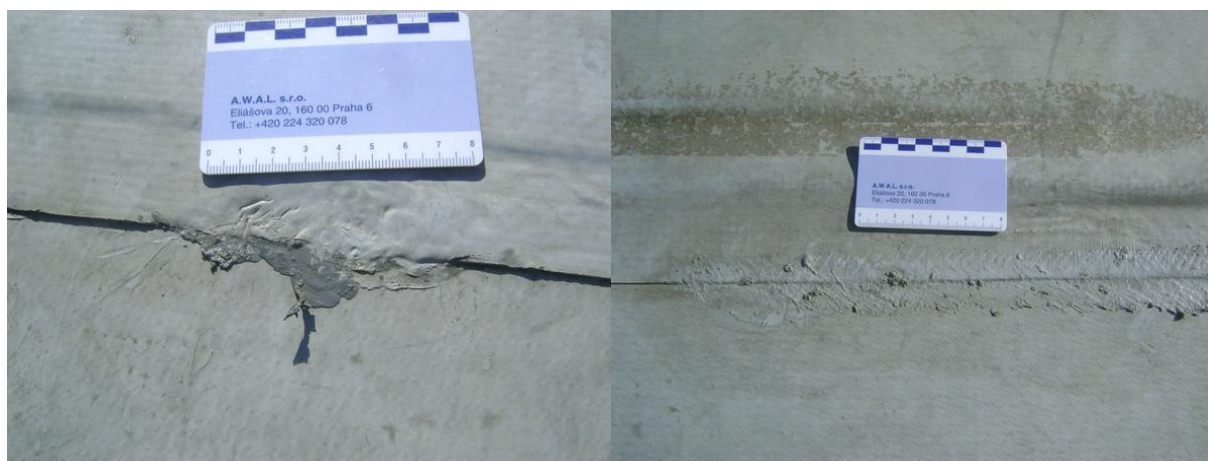
Obr. č. 120 – Naprosto neodborně provedený svar, kdy je hydroizolační povlak z fólie PVC rozvařen do beztvaré hmoty
