Stavební patologie

Vady a poruchy staveb

Vady a poruchy střech – s povlakovými hydroizolacemi

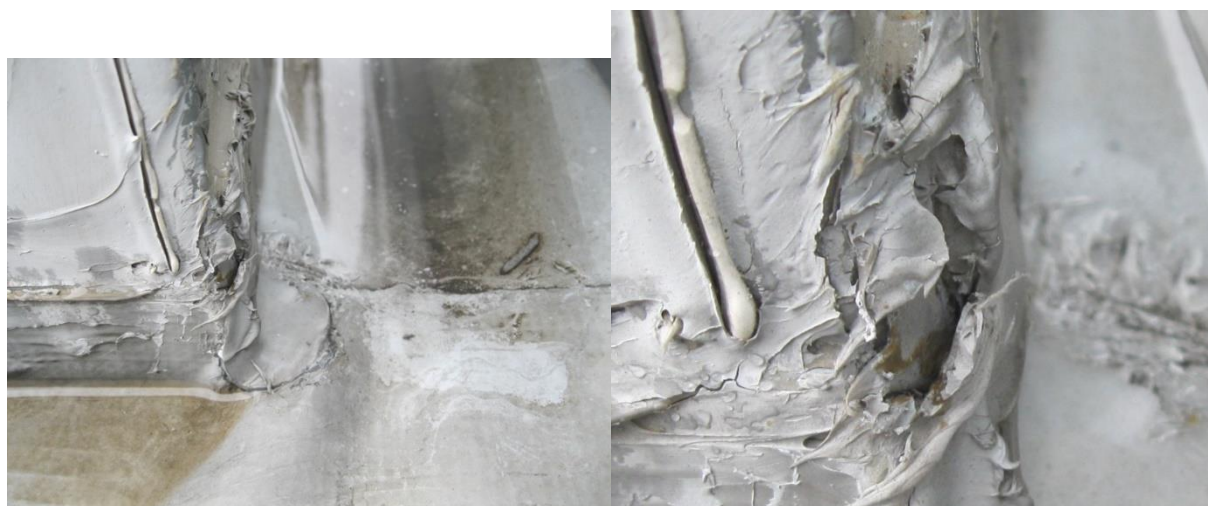
Obr. č. 121 – Nejen v ploše, ale i konstrukčních detailech u fólie PVC se lze setkat s „rozpatláním“ hydroizolační hmoty

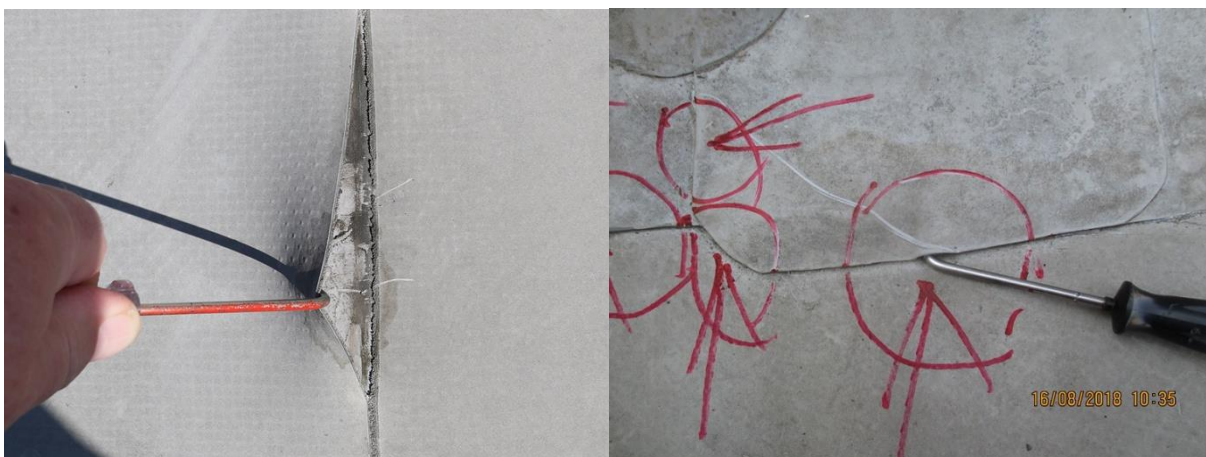
Obr. č. 122 – Nekvalitní svar, resp. označení děr ve svarech hydroizolace

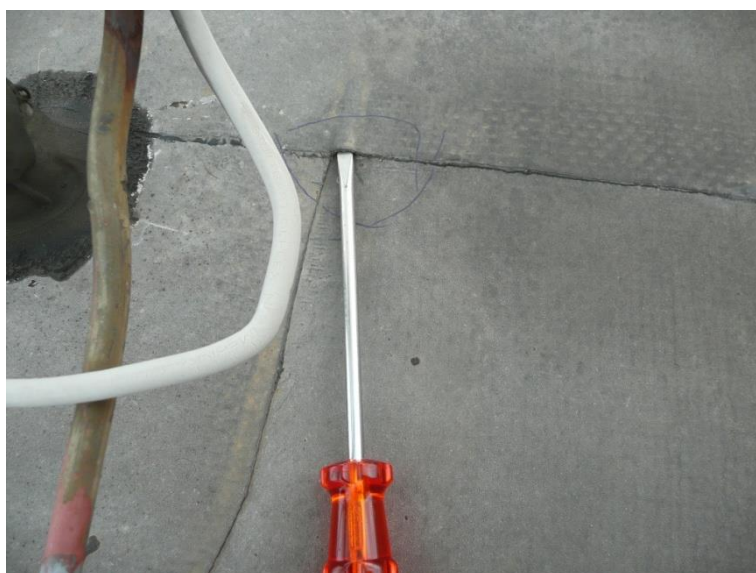
Obr. č. 123 – Typická „hubička“

Pojmem „hubička“ se označuje nedovařená část hydroizolačního fóliového (ale i asfaltového) povlaku, zejména na styku tří kusů fólie.

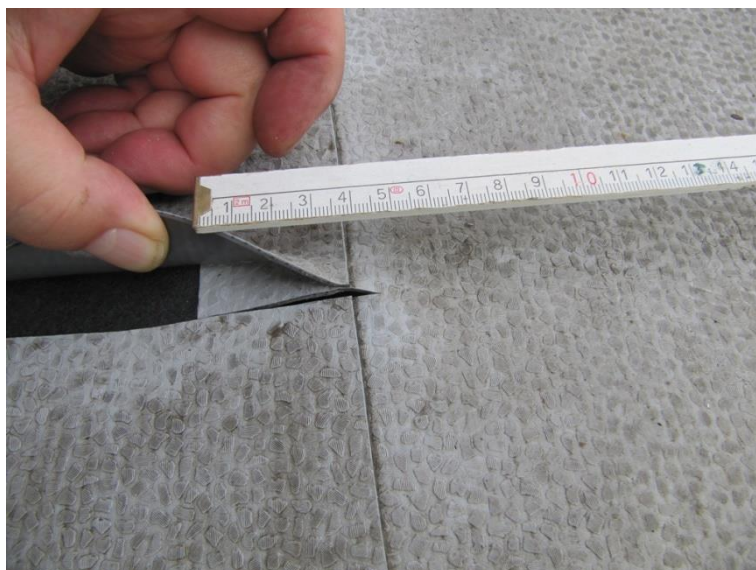
Obr. č. 124 – Nedostatečná šířka svaření hydroizolační fólie PVC

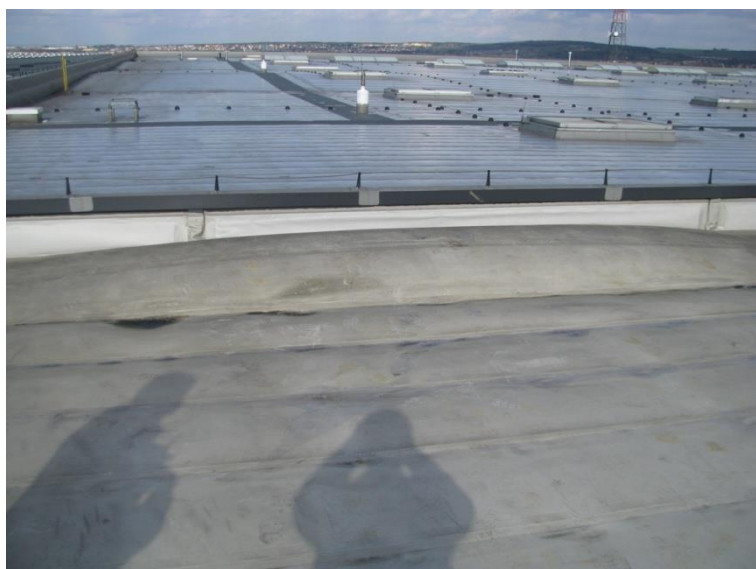
Obr. č. 125 – Nedostatečné mechanické kotvení v obvodové partii střešního pláště

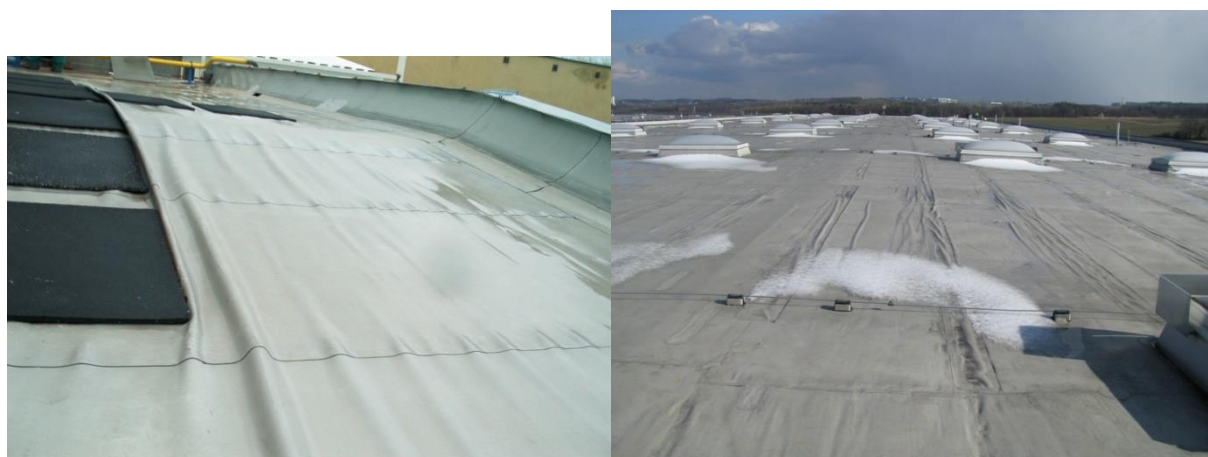
Obr. č. 126 – Vlnění hydroizolačního fóliového povlaku v případě absence mechanického kotvení

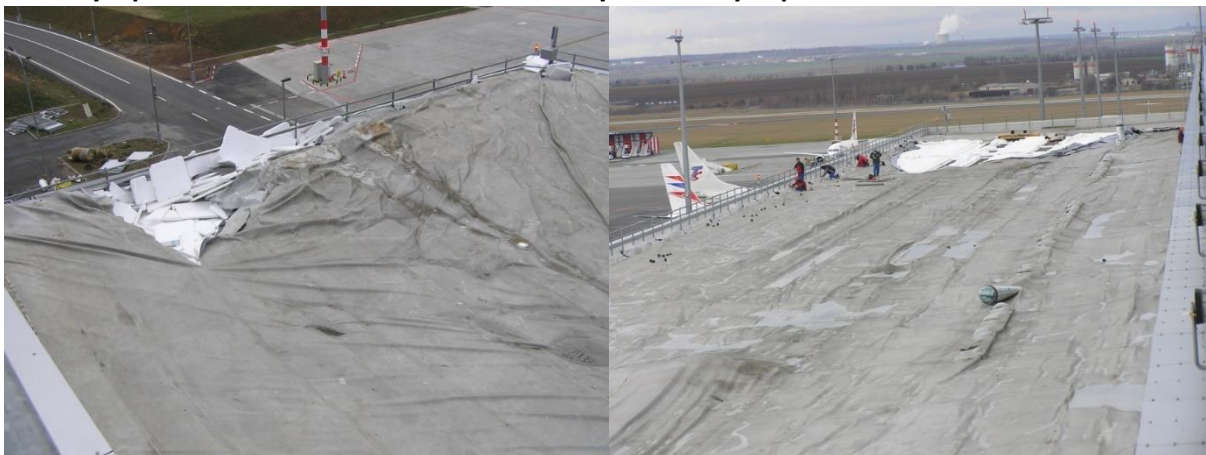
Obr. č. 127 – Zničený střešní plášť v důsledku extrémního sání větru

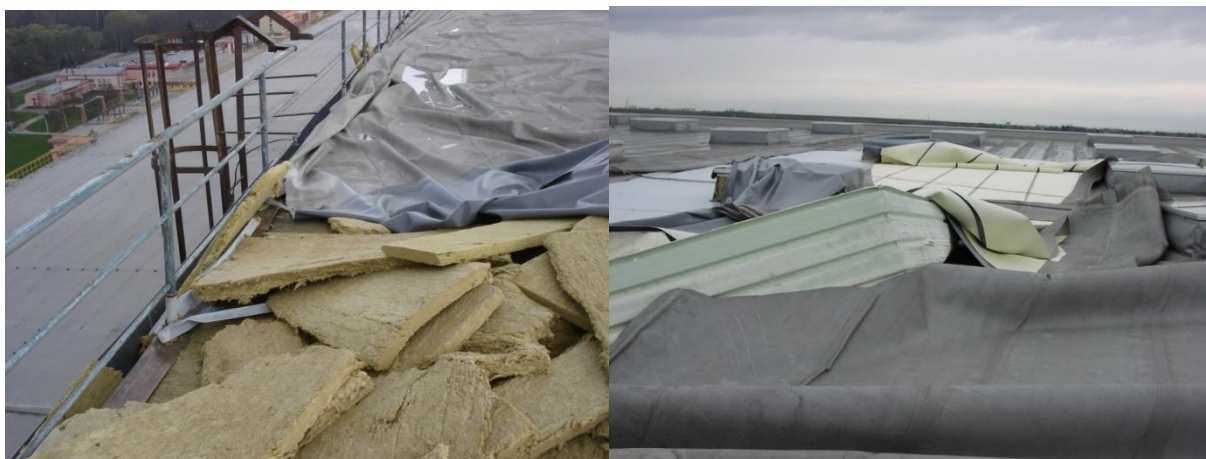
Obr. č. 128 – Střešní plášť zničený extrémní sací silou větru, dílo zkázy bylo umocněno použitím nevhodného mechanického kotvení

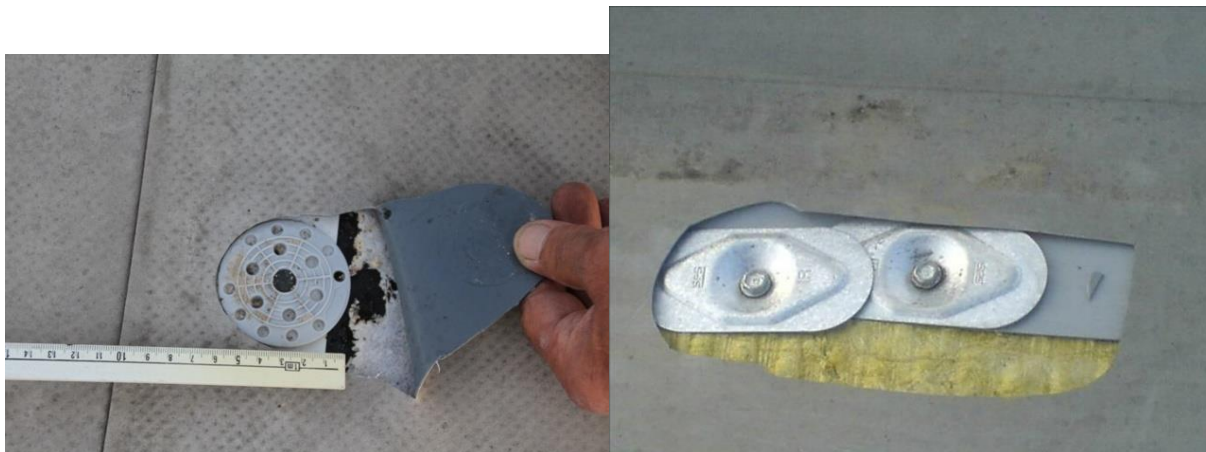
Obr. č. 129 – Použito je chybně mechanické kotvení, určené pro zateplení fasád

Na obr. 129 je mechanické kotvení sice standardní, ale naprosto špatně umístěné a ještě navíc zdvojené. Umístění mechanického kotvení musí být takové, aby hydroizolační materiál kolem něj byl standardně svařitelný.

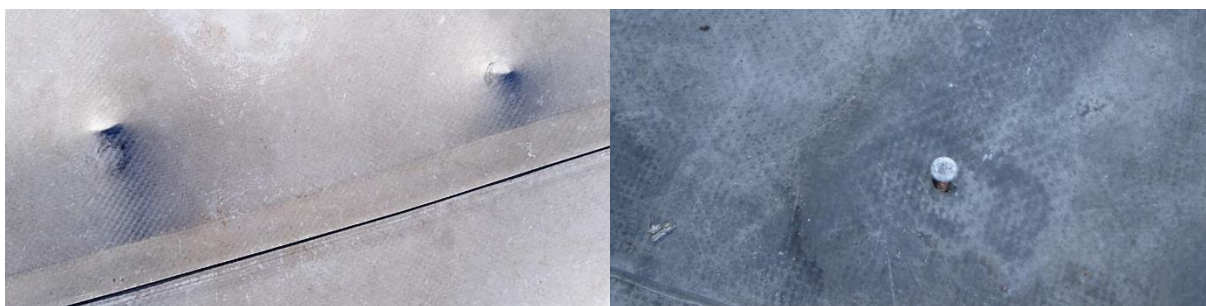
Obr. č. 130 – Prokreslování mechanického kotvení do syntetické fólie PVC, resp. její proražení

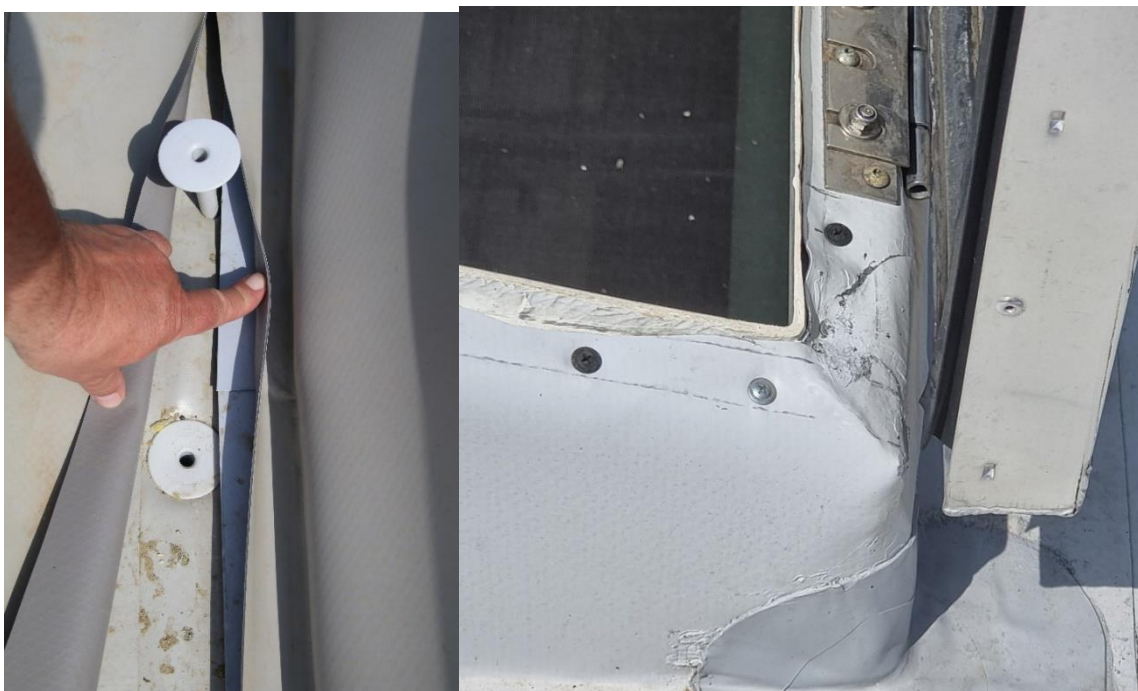
Obr. č. 131 – Nesprávné kotvení fóliových plechů, protože jsou drženy pouze talířky hmoždinek, což je samozřejmě nedostatečné

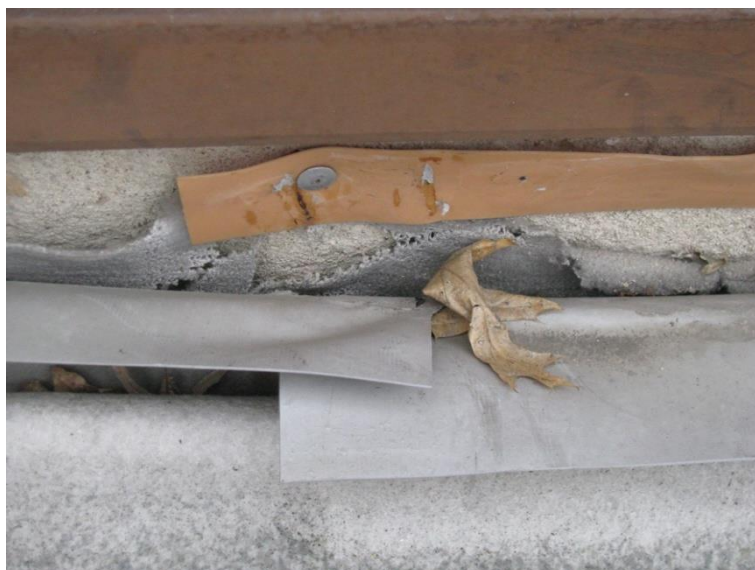
Obr. č. 132 – Vytažení na svislou konstrukci a ukončení bez řádného připojení ke svislé konstrukci

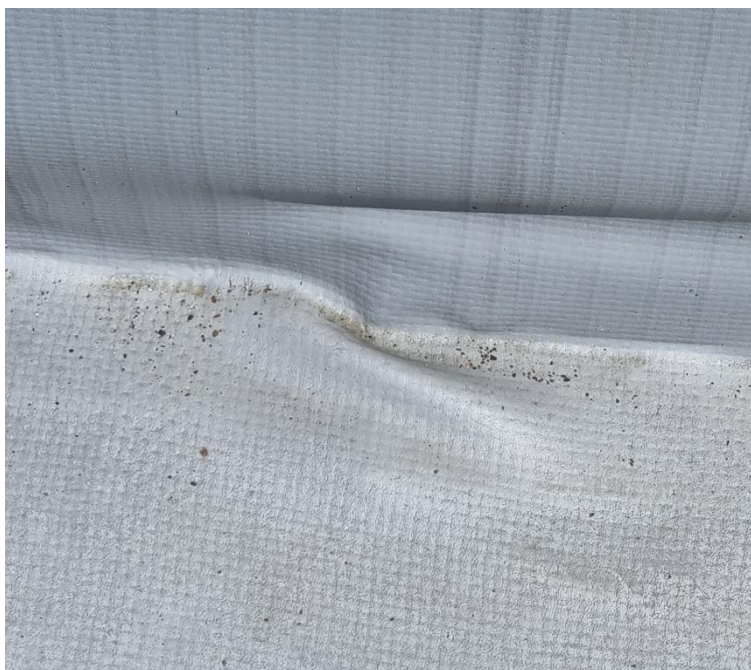
Obr. č. 133 – Dva díly patního plechu, které nejsou propojeny - proto dochází k porušení hydroizolace v místě jejich styku

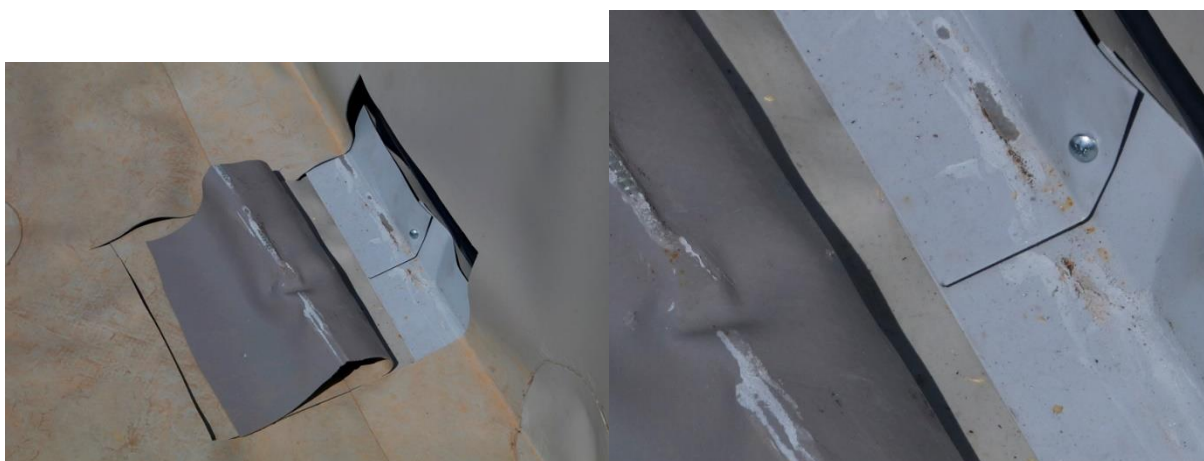
Obr. č. 134 – Naprosto nedostatečné přivaření fóliové hydroizolace k patnímu plechu

V případě, že jsou dva patní plechy „natvrdo“ spojeny (viz Obr. 134), nemohou se vzájemně pohybovat. Dilatačním pohybům ale není možné tímto provedením spoje zabránit, takže důsledkem je deformace patních úhelníků, jak je patrné z obrázku.

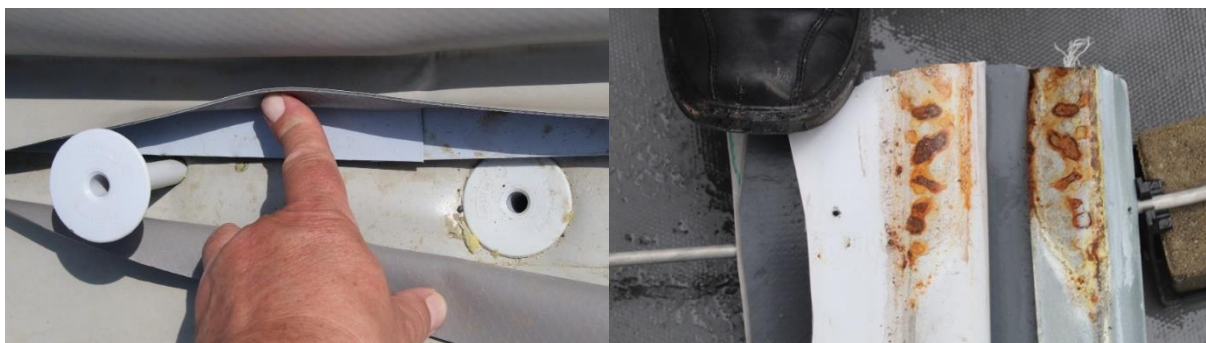
Obr. č. 135 – Zcela nevhodné mechanické kotvení patního úhelníku a koroze tohoto patního úhelníku

V případě kotvení je nutné dbát nejen na provedení, ale i na samotné prvky mechanického kotvení. Ty musejí být stabilní a nesmí u nich hrozit nebezpečí vytažení a následné perforace hydroizolačního povlaku. Že se to stává, ukazuje obr. 135. Na této střeše bylo použito mechanické kotvení, které se v průběhu namáhání uvolnilo a perforovalo hydroizolační povlak.

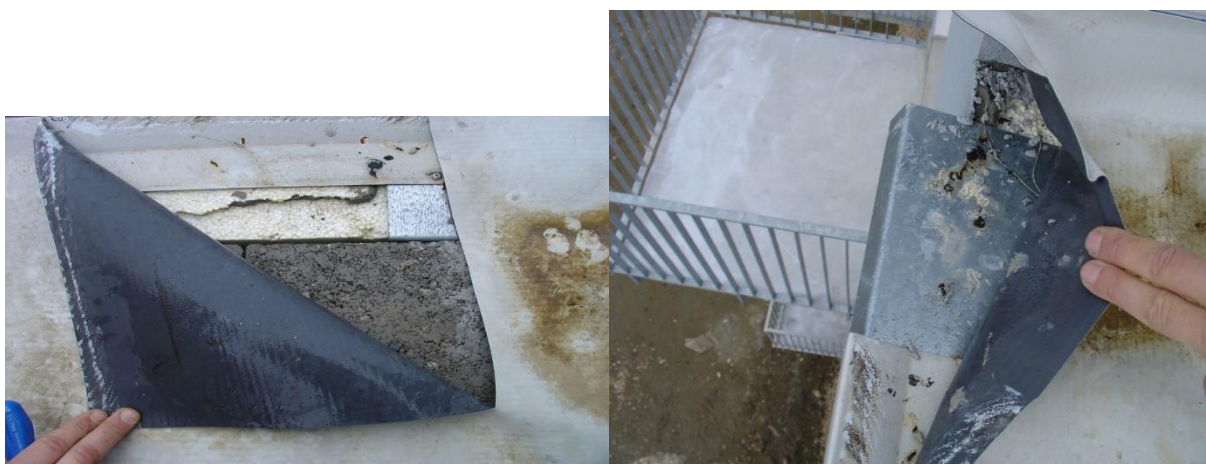
Obr. č. 136 – Nedostatečné navaření na fóliové plechy v kombinaci s přímým kontaktem s pěnovým polystyrénem, který není dlouhodobě slučitelný s PVC fólií

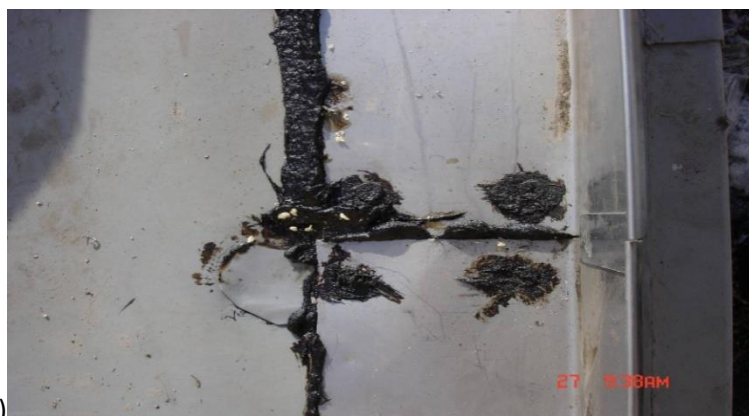
Obr. č. 137 – Utěsnění spojů fóliové izolace pomoc asphaltového tmelu (toto řešení je oblíbené, ale absolutně nepřijatelné, protože oba materiály jsou neslučitelné)

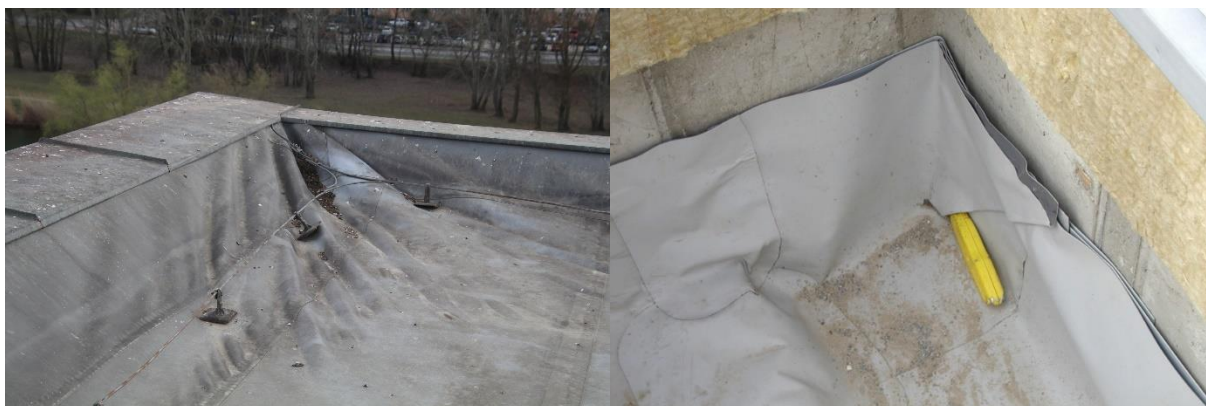
Obr. č. 138 – Deformace fóliového hydroizolačního povlaku v koutě při absenci korektního řešení ukončení na svislé konstrukci

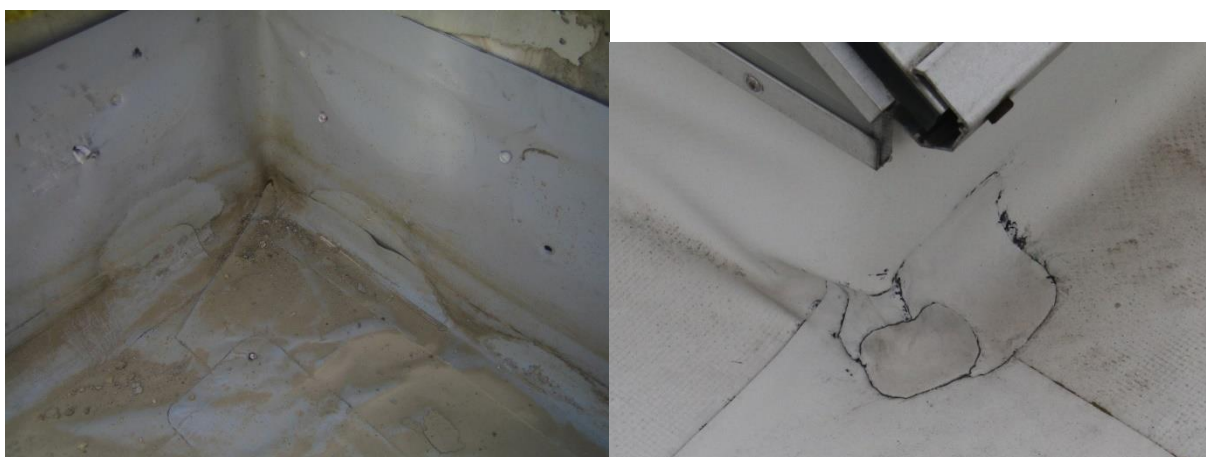
Obr. č. 139 – Chybné provedení hydroizolačního povlaku v koutě

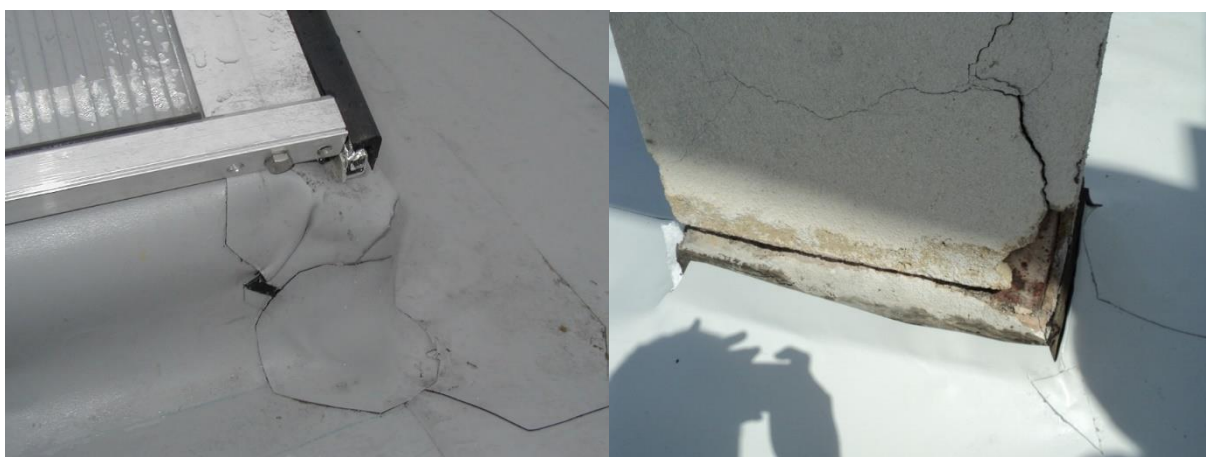
Obr. č. 140 – Chybné provedení opravování povlaku na rohu konstrukce

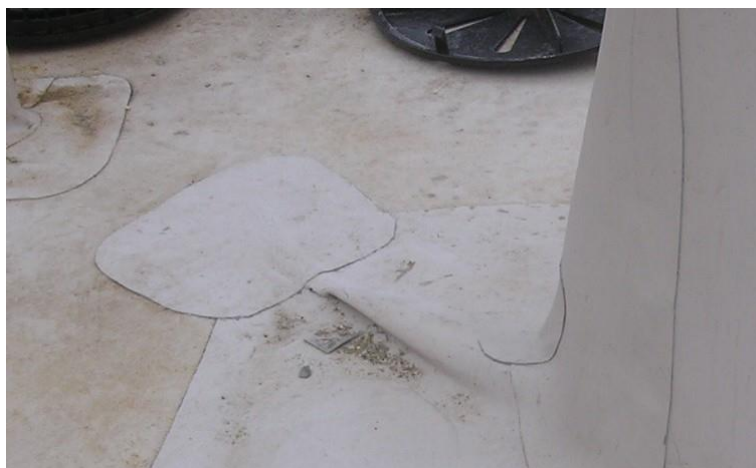
Obr. č. 141 – Špatně provedené napojení přířezu fólie, ze kterého je prostup opracován, k fólii

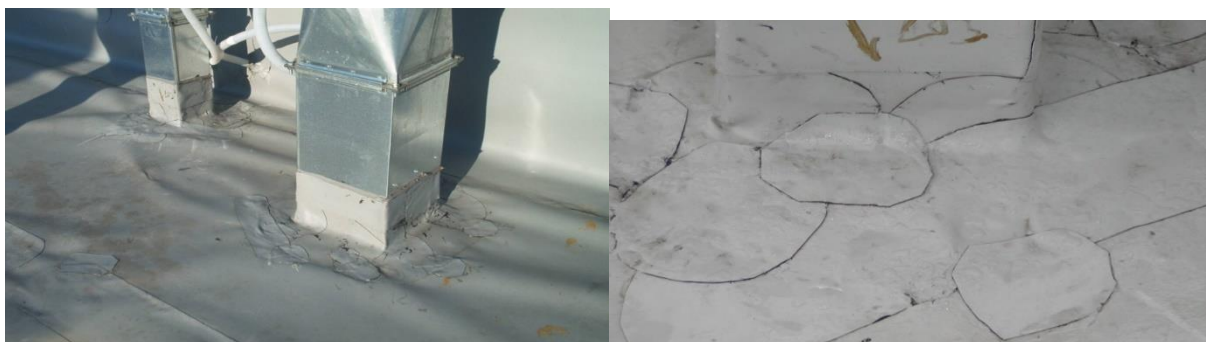
Obr. č. 142 – Opracování prostupu ve fóliové hydroizolaci

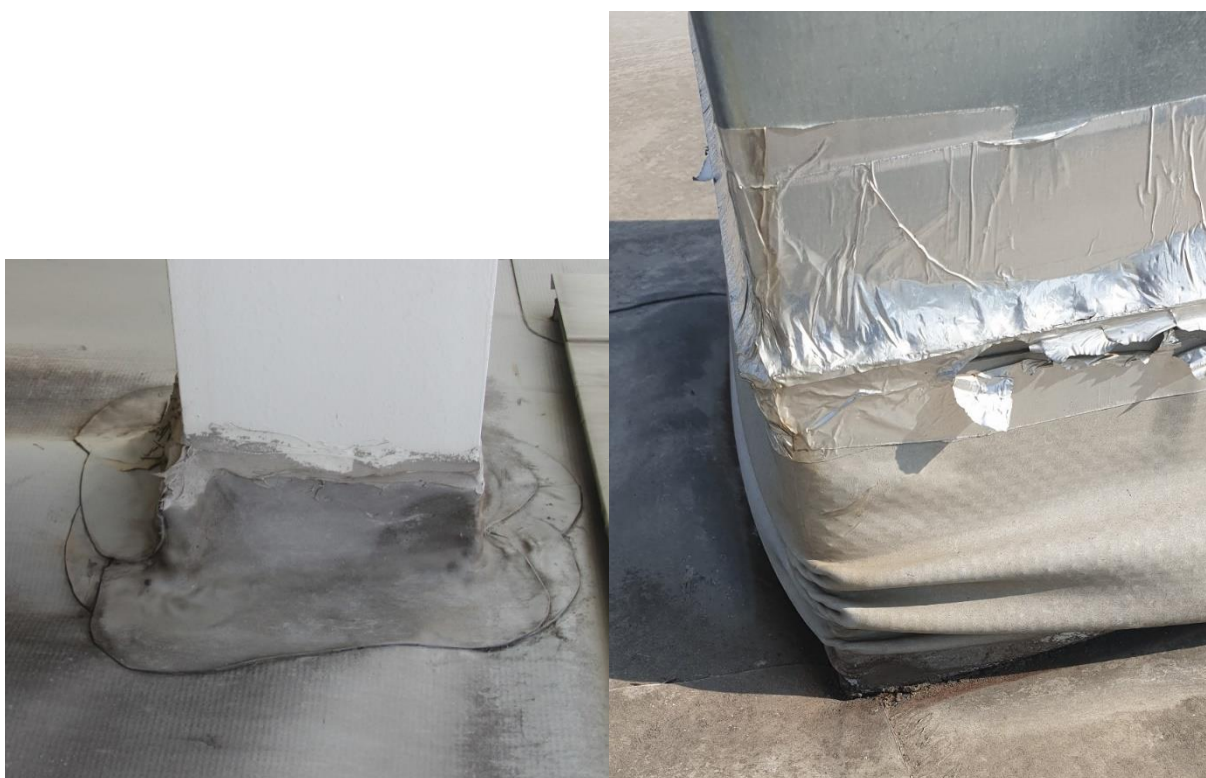
Obr. č. 143 – Nevhodné opracování hranatého prostupu

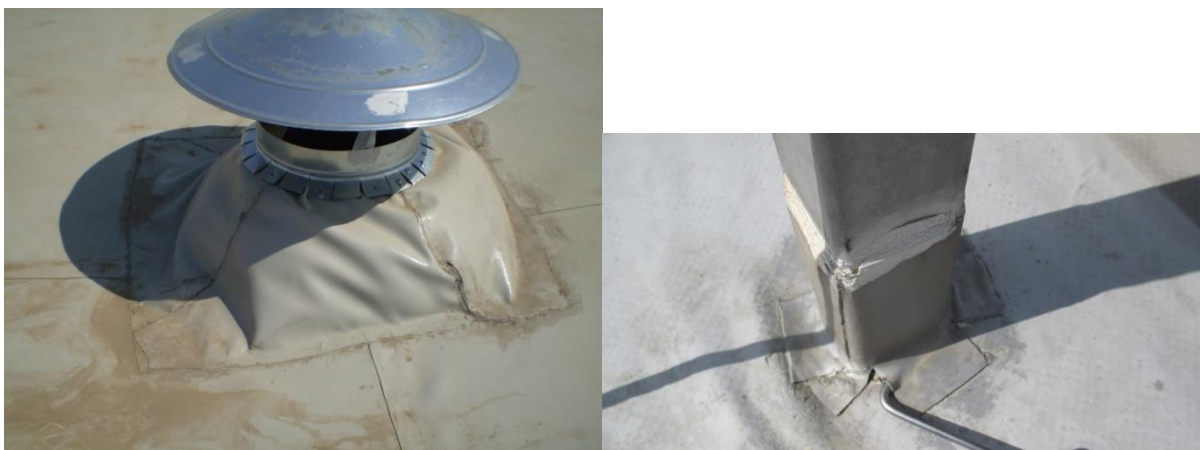
Obr. č. 144 – Další špatně opracovaný hranatý prostup

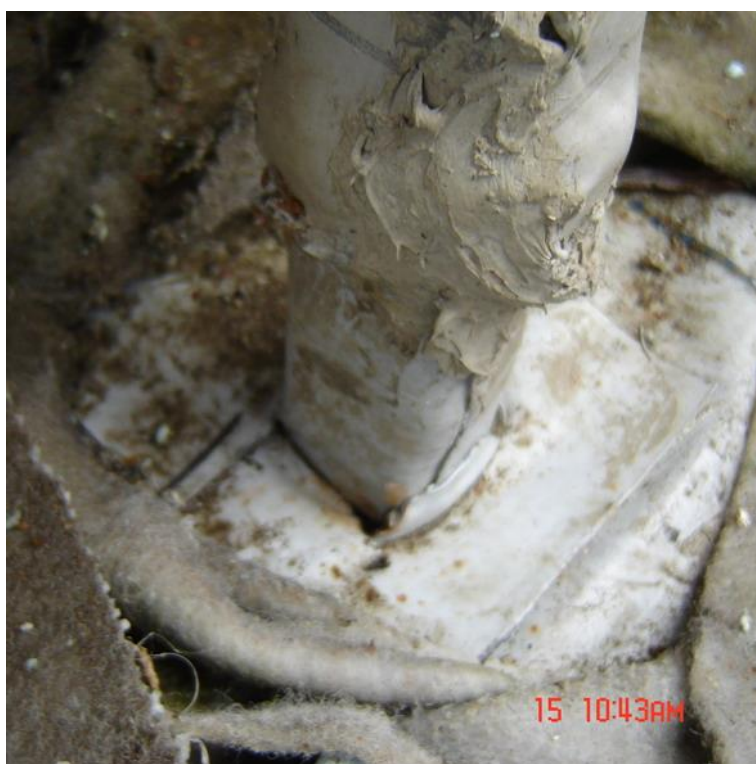
Obr. č. 145 – Tmelem opatlaný nekrhový prostup je samozřejmě netěsný

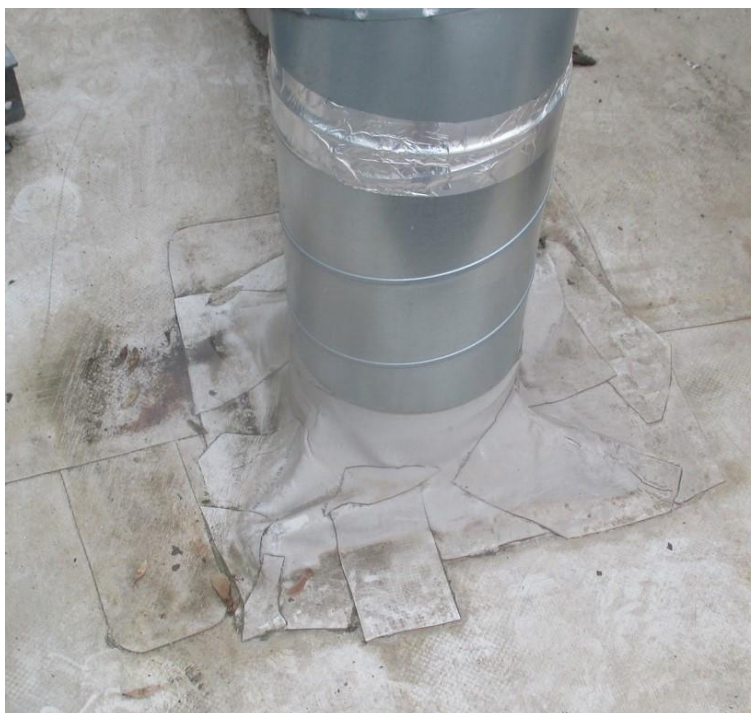
Obr. č. 146 – Prostup opracovaný „tisíci“ kousky fólie určitě není zcela funkční (navíc je strašně ošklivý)

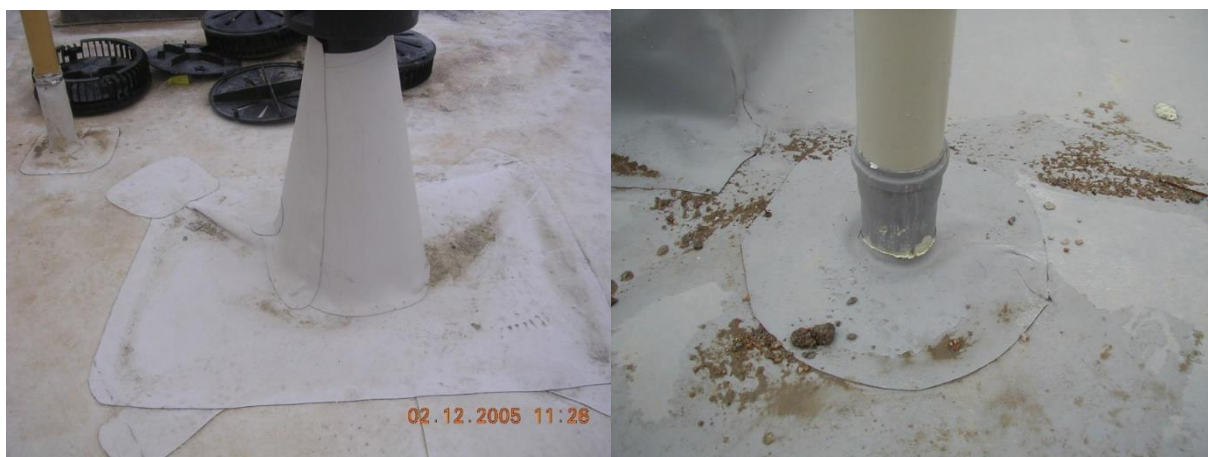
Obr. č. 147 – K prostupující kanalizační trubce je na tupo přivařená (spíše jen přibodovaná) manžeta. Na svistou část není vytažené nic, takže tento detail není vodotěsný.

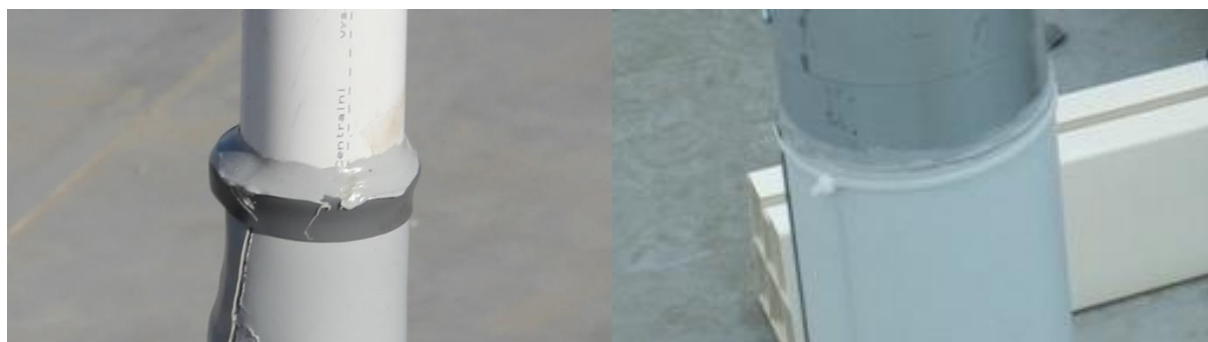
Obr. č. 148 – Detail ukončení hydroizolačního povlaku na kruhovém prostu

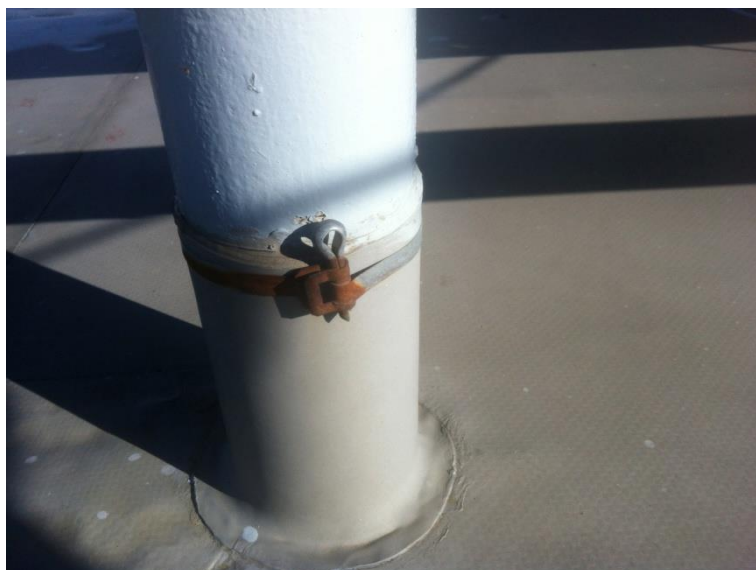
Obr. č. 149 – Sevření hydroizolace vytažené na kruhové potrubí pomocí rezavějící pásky

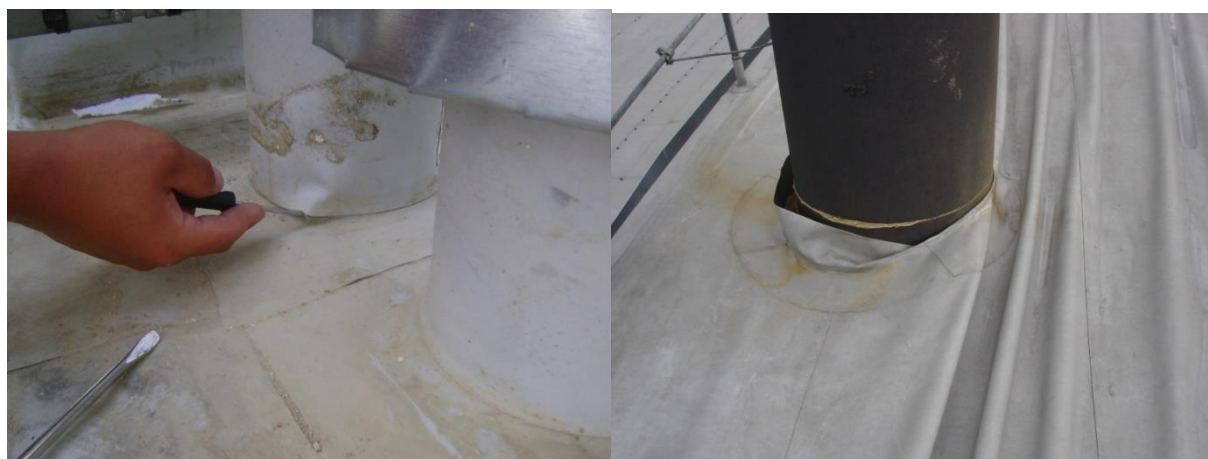
Obr. č. 150 – Jiný způsob opracování prostupu, ale též nesprávně, tedy netěsně provedený

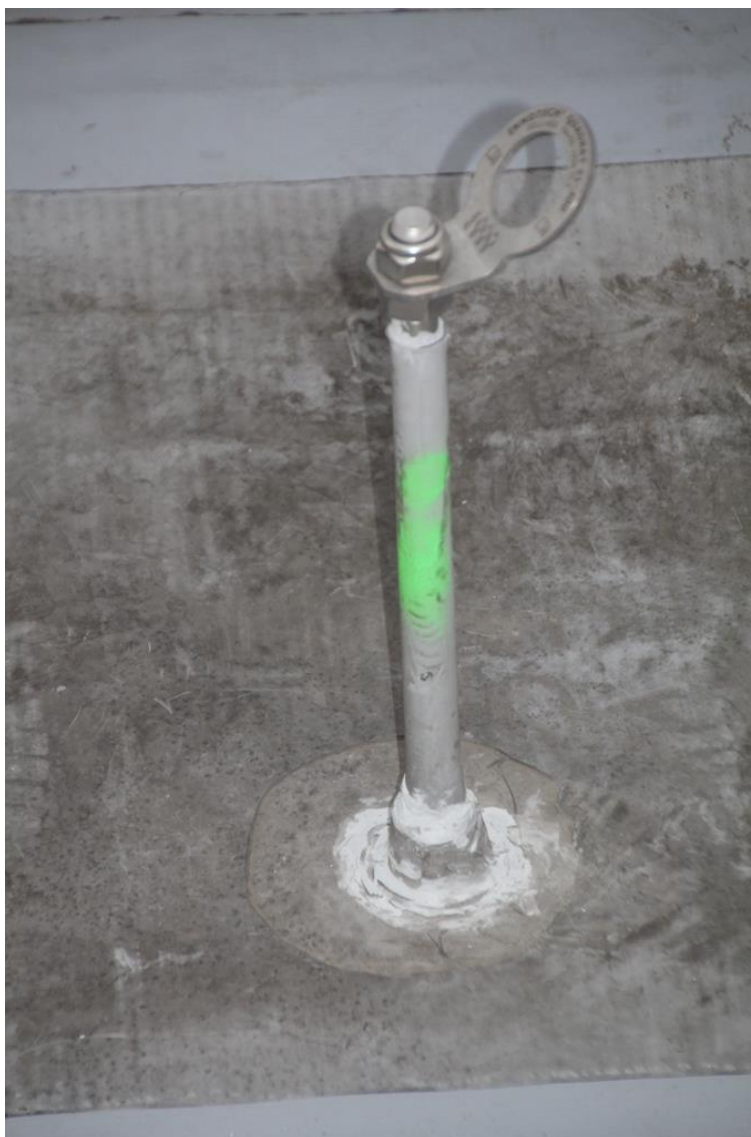
Obr. č. 151 – Opracování tyčového prostupu bezpečnostního prvku – fólie je na tělo prvku pouze dotmelena, a to ještě v minimální výši

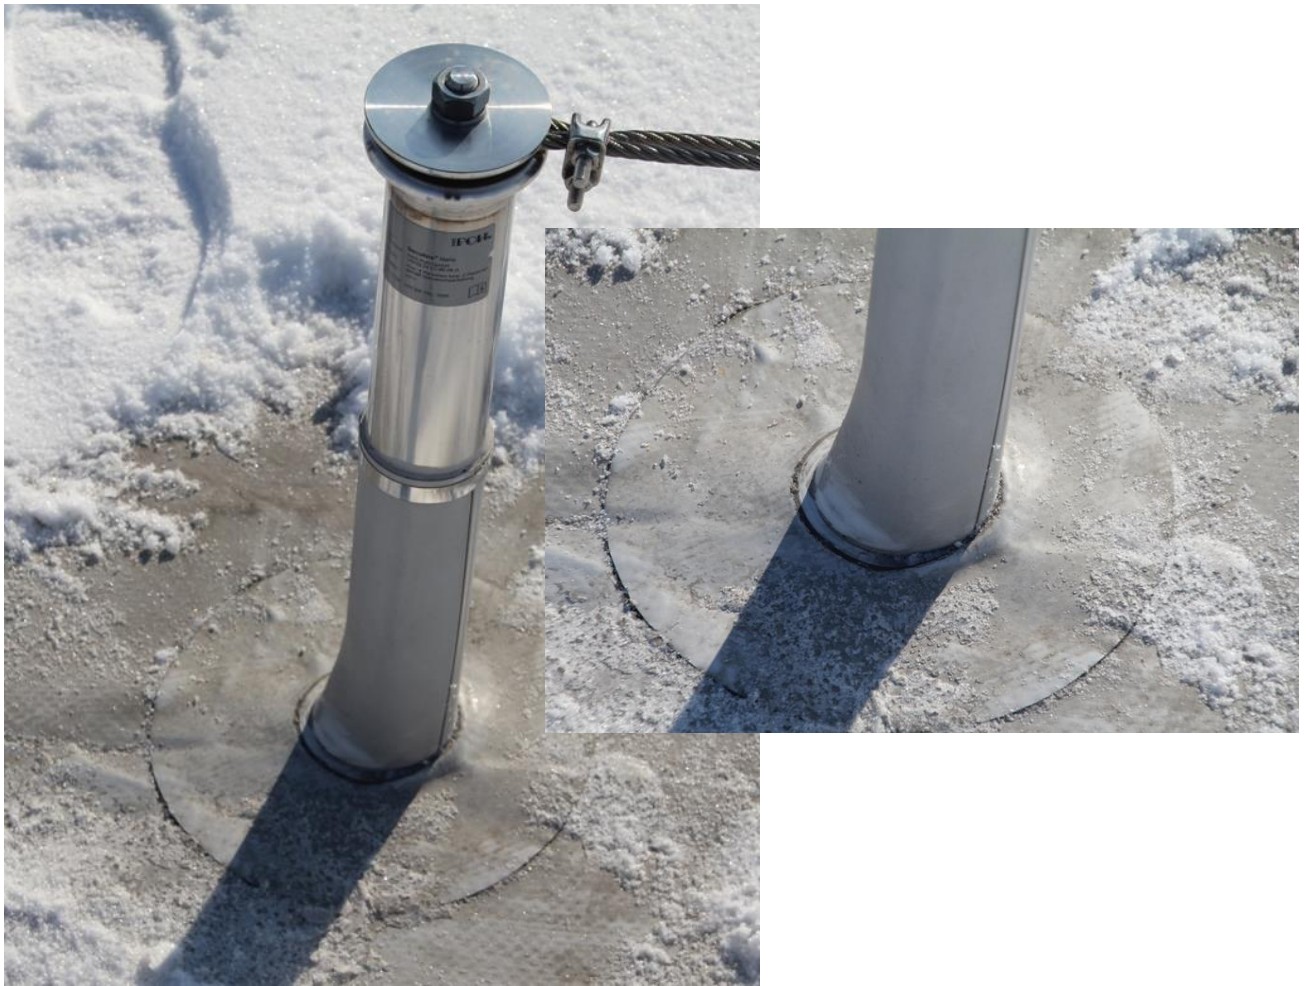
Obr. č. 152 – Napojení bezpečnostního prvku na hydroizolační povlak

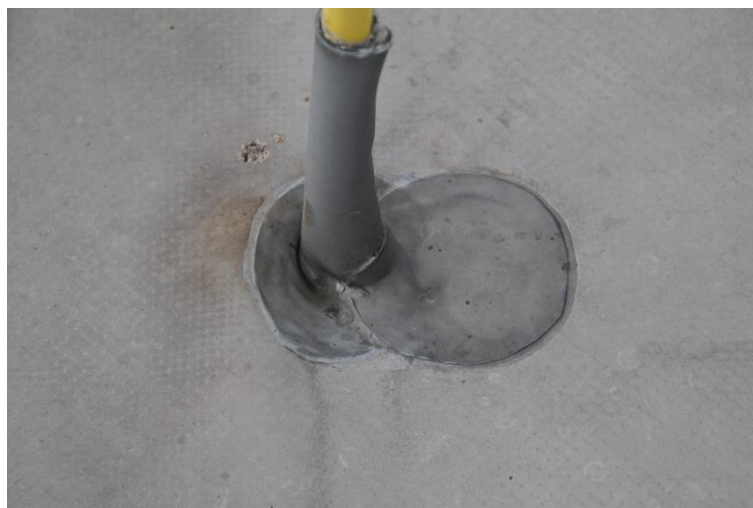
Obr. č. 153 – Opracování tyčového prostupu

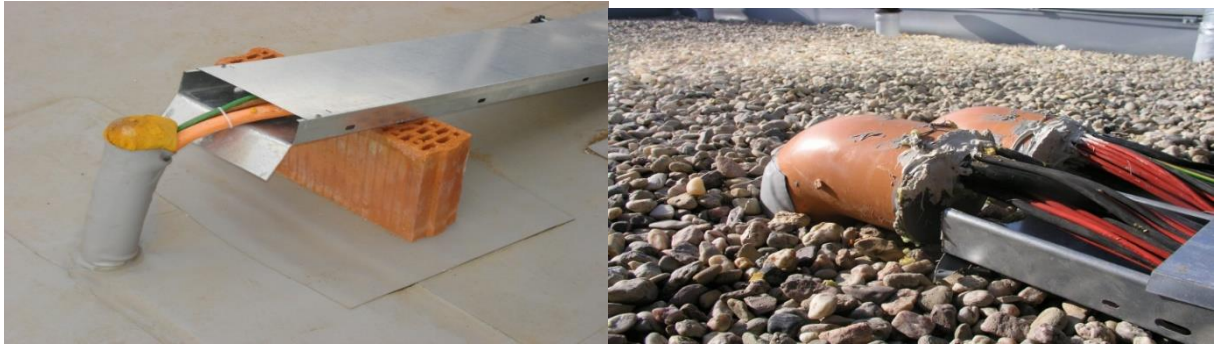
Obr. č. 154 – Kabelový vstup

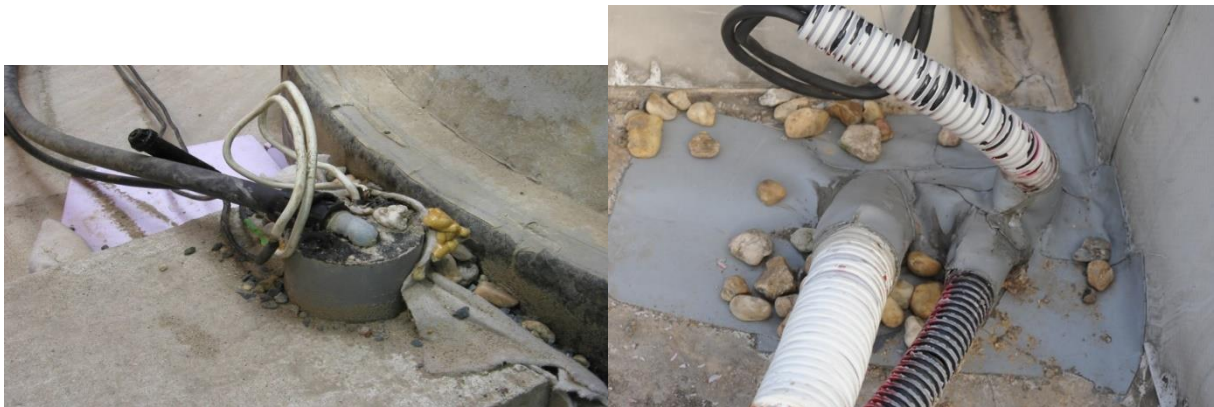
Obr. č. 155 – Kabelový vstup

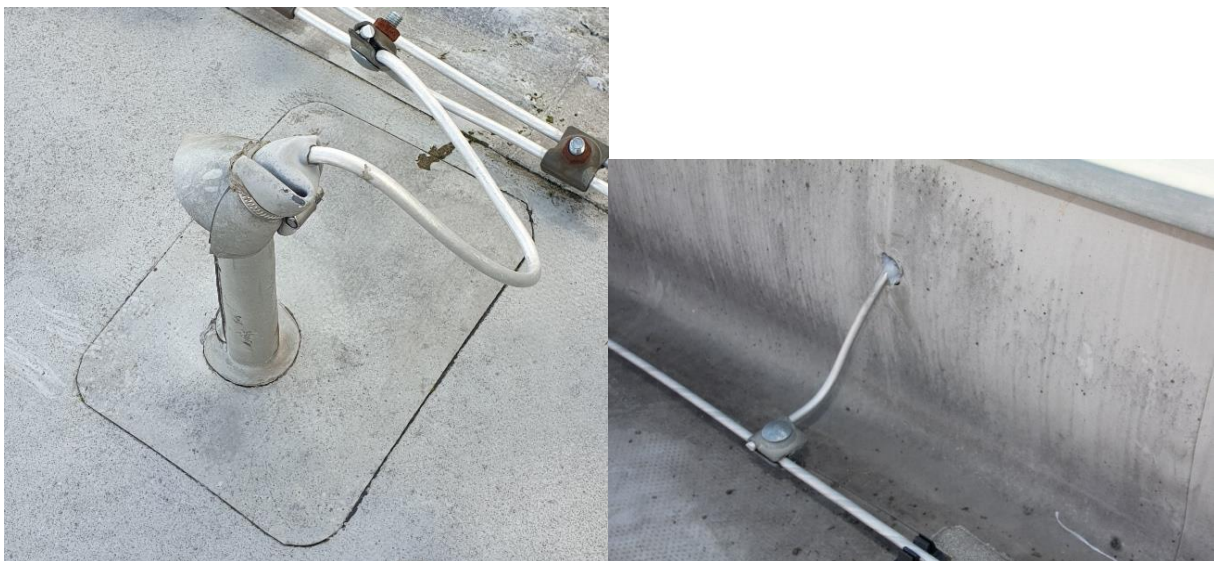
Obr. č. 156 – Kabelový vstup, vstup pro hromosvod

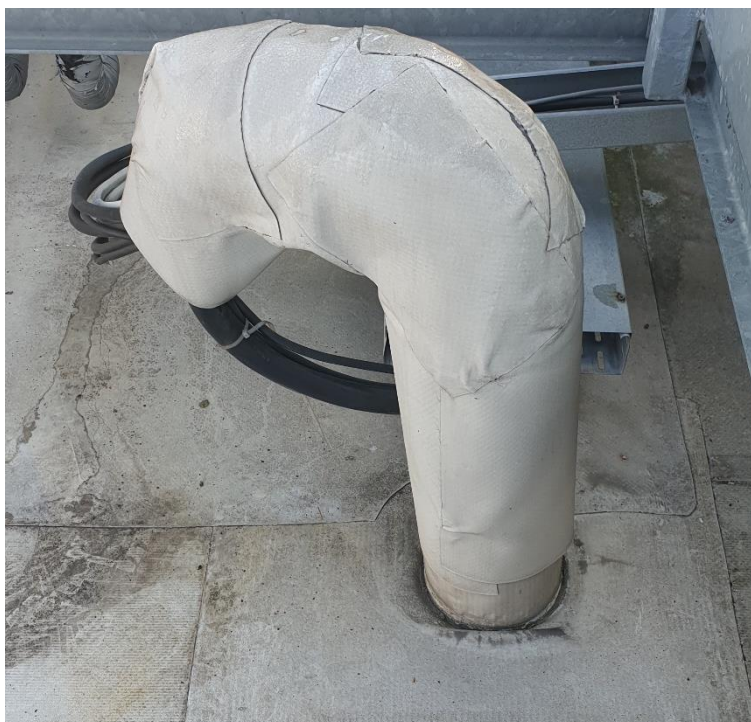
Obr. č. 157 – Kabelový prostup vytvořený z fólie

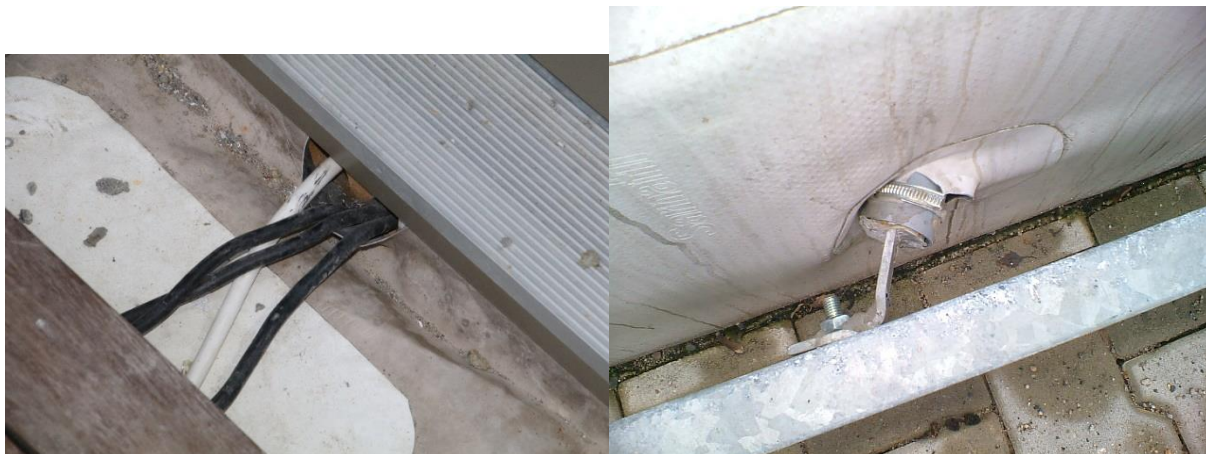
Obr. č. 158 – Kabelové prostupy v oblasti ukončení izolace na rámu dveří (důsledkem byla potopa v interiéru)

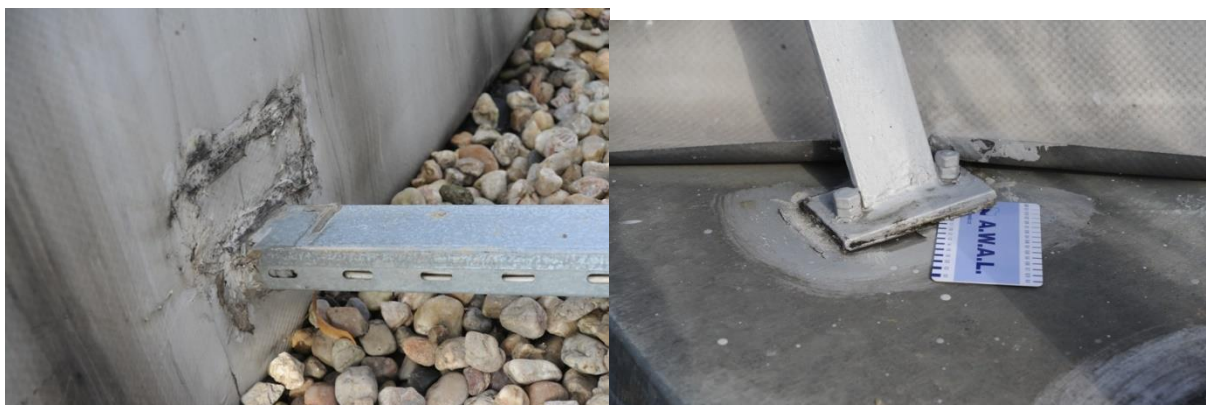
Obr. č. 159 – Kabelový prostup ze svislé, fólií izolované konstrukce

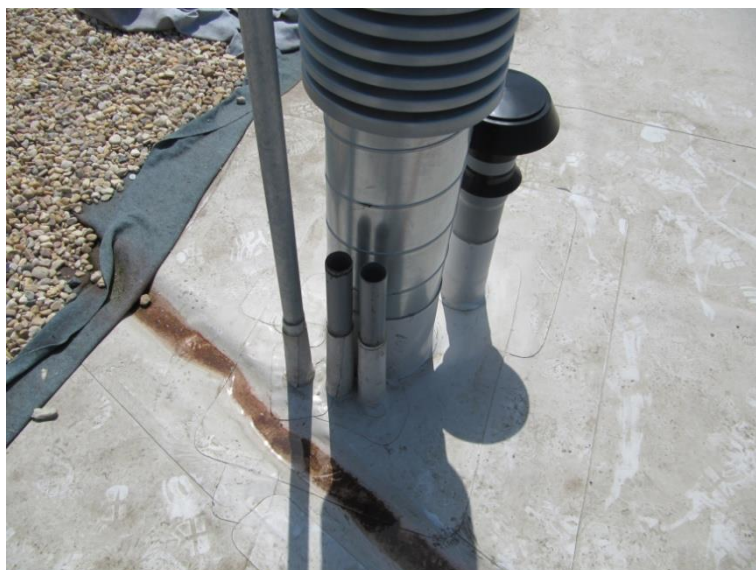
Obr. č. 160 – Kolem tohoto seskupení prostupů je hydroizolační povlak korektně neproveditelný
