Stavební patologie

Vady a poruchy staveb

Vady a poruchy střech – s povlakovými hydroizolacemi

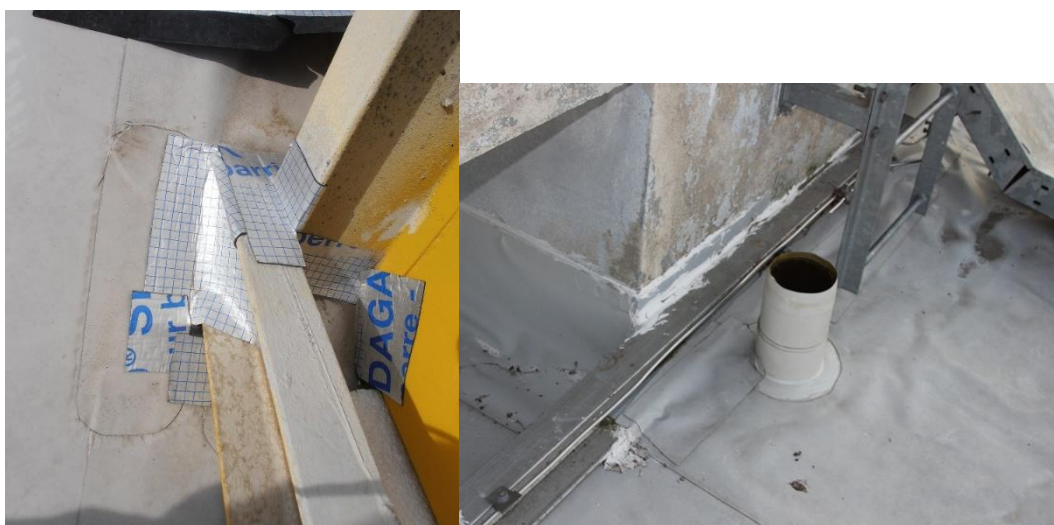
Obr. č. 161 – Místo stěrkové izolace je zde použita samolepící izolace, která sice na začátku funguje, ale její životnost je extrémně krátká

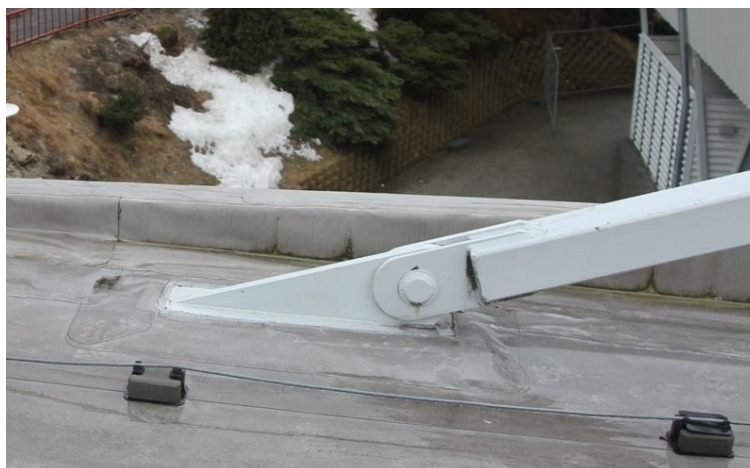
Obr. č. 162 – Ukončení hydroizolačního povlaku na táhlu

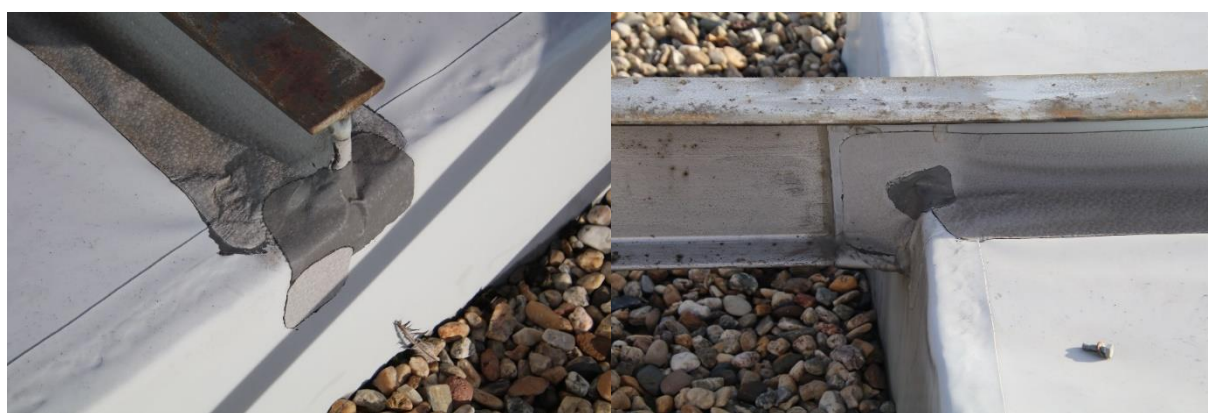
Obr. č. 163 – Příklad opravy válcovaného I-profilu pomocí fólie s varováním, že ukončení fóliové izolace na I-profilu opravdu nelze takto provést

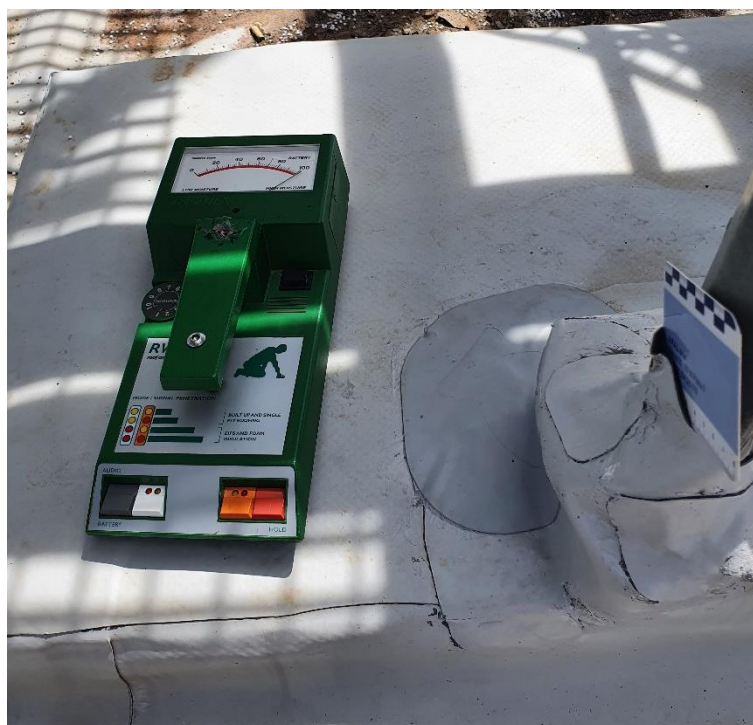
Obr. č. 164 – Velmi složitý detail, jehož nefunkčnost byla prověřena impedanční defektoskopií

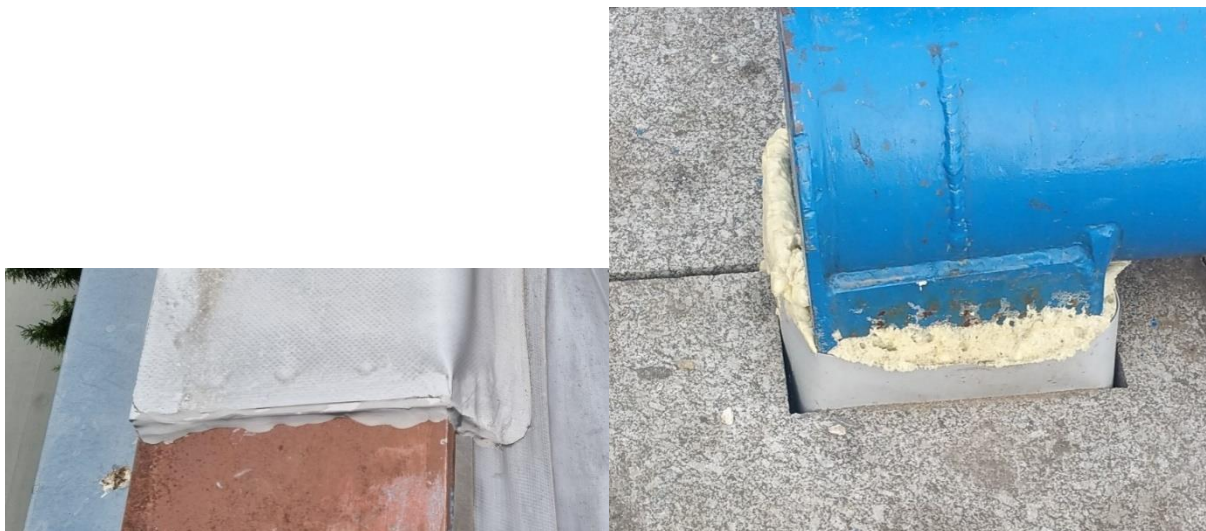
Obr. č. 165 – Pokus o napojení fóliové hydroizolace na zdegradovaný klempířský prvek

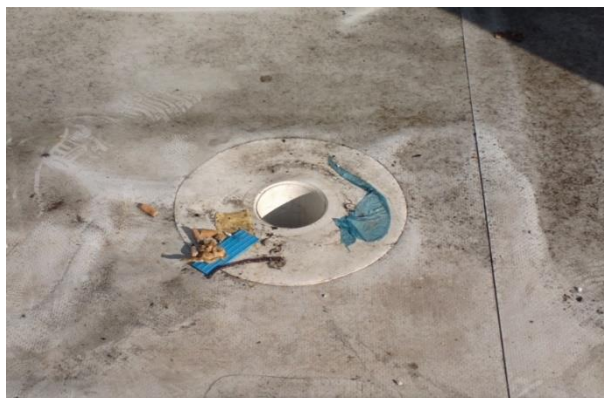
Obr. č. 166 – „Měkká“ vpust, špatně osazená

Na obr. 166 je příklad vpusti, která byla navařena na hydroizolační fóliový povlak, takže se ocitla výše než okolní plocha hydroizolace. Vpust nebyla mechanicky přikotvena, ani spojena s kanalizačním potrubím, do kterého byla vsunuta. To znamená, že v tomto místě nebyla skladba střešního pláště zajištěna před pronikáním vody při zahlcení kanalizačního potrubí.

Veškeré konstrukční prvky, tj. vpusti, prostupy atd. musí být tvarově stabilní, resp. musí být pevně přikotveny k podkladu, tak aby bylo eliminováno jejich posunutí. V případě jejich nestability je zde velké riziko jejich nevodotěsnosti.

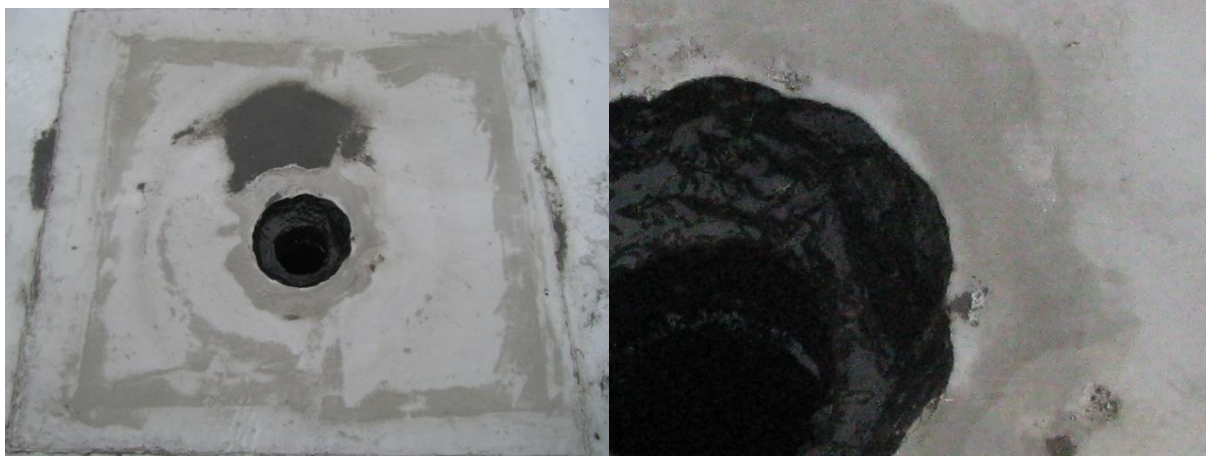
Obr. č. 167 – Opracování vpusti asfaltem a do něj je vlepena hydroizolační fólie PVC

Stejně jako u ostatních případů, je hydroizolační povlak ze syntetických fólií typu PVC neslučitelný s hydroizolačním povlakem z asfaltů. Pokud se tak stane, dojde k degradaci syntetické fólie, tj. ke ztrátě jejich technických vlastností.

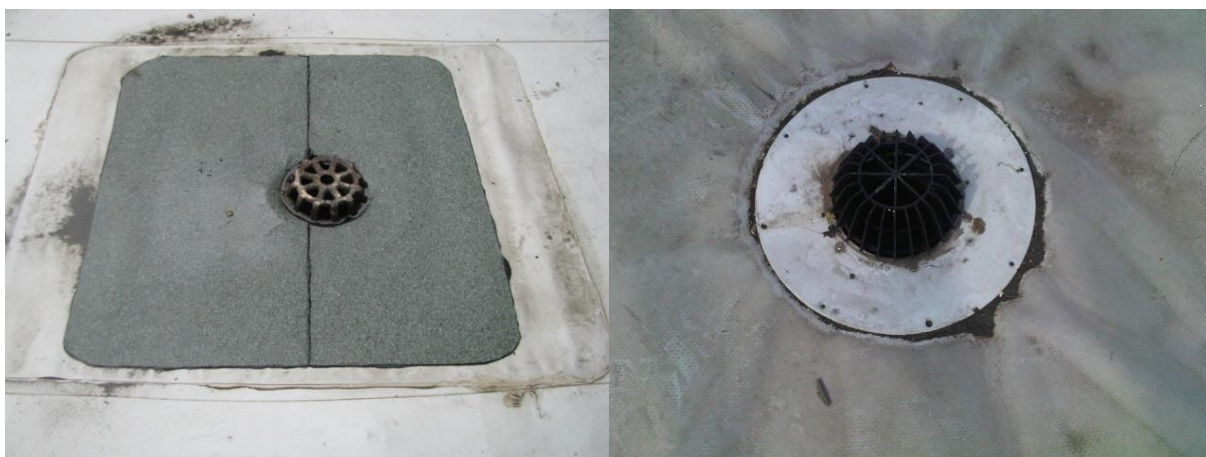
Obr. č. 168 – Příklad podtmelená asfaltem

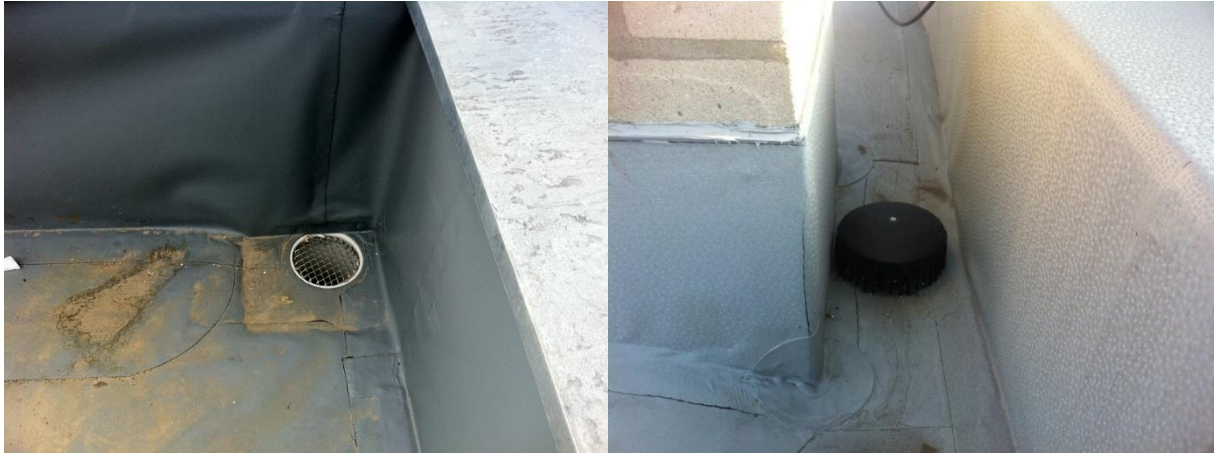
Obr. č. 169 – Naprosto nevhodné umístění vpusti

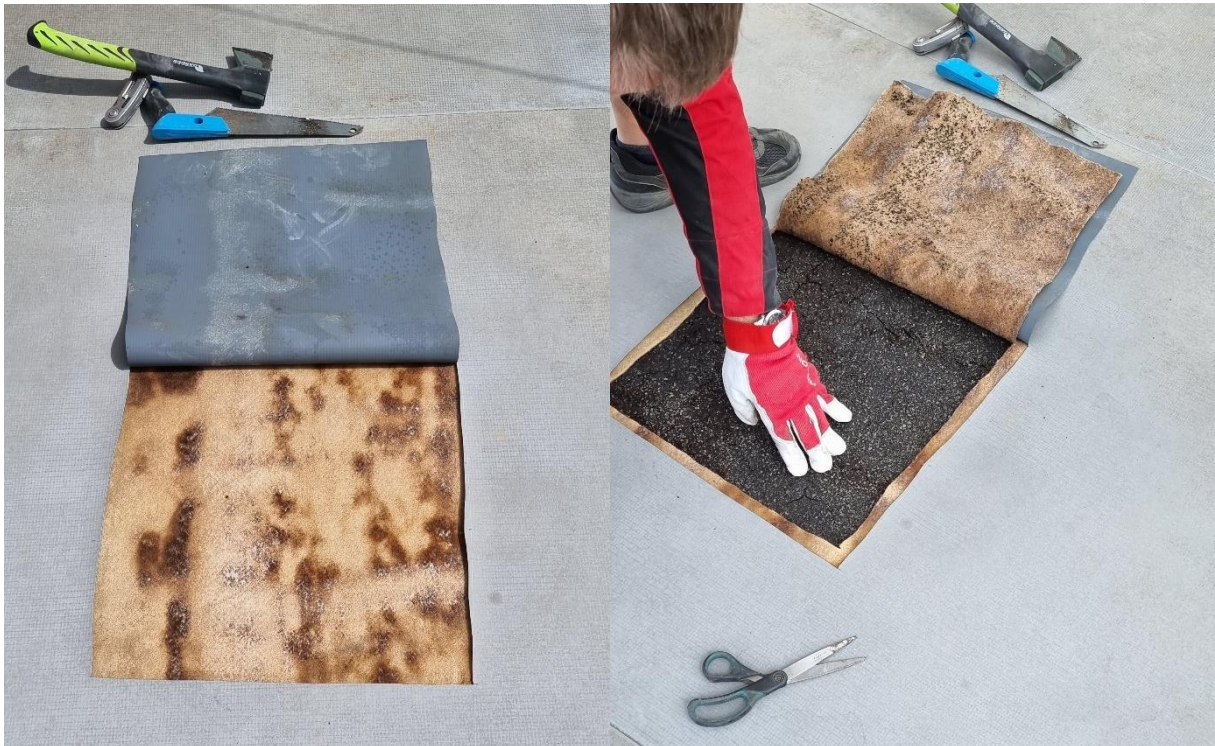
Obr. č. 170 – Fólie a asfalty jsou neslučitelné a to i přes separační textilii

Obr. 170 – 171 jsou velmi důležitým důkazem, že k penetraci asfaltu dochází i přes velmi hmotné vložky. Penetrace je postupná, ale v žádném případě nepřispívá k životnosti střešního pláště. Z uvedeného vyplývá, že při rekonstrukcích asfaltových hydroizolačních povlaků je spíše vhodné asfalty odstranit, aby nedošlo k nežádoucí reakci s novým fóliovým povlakem.

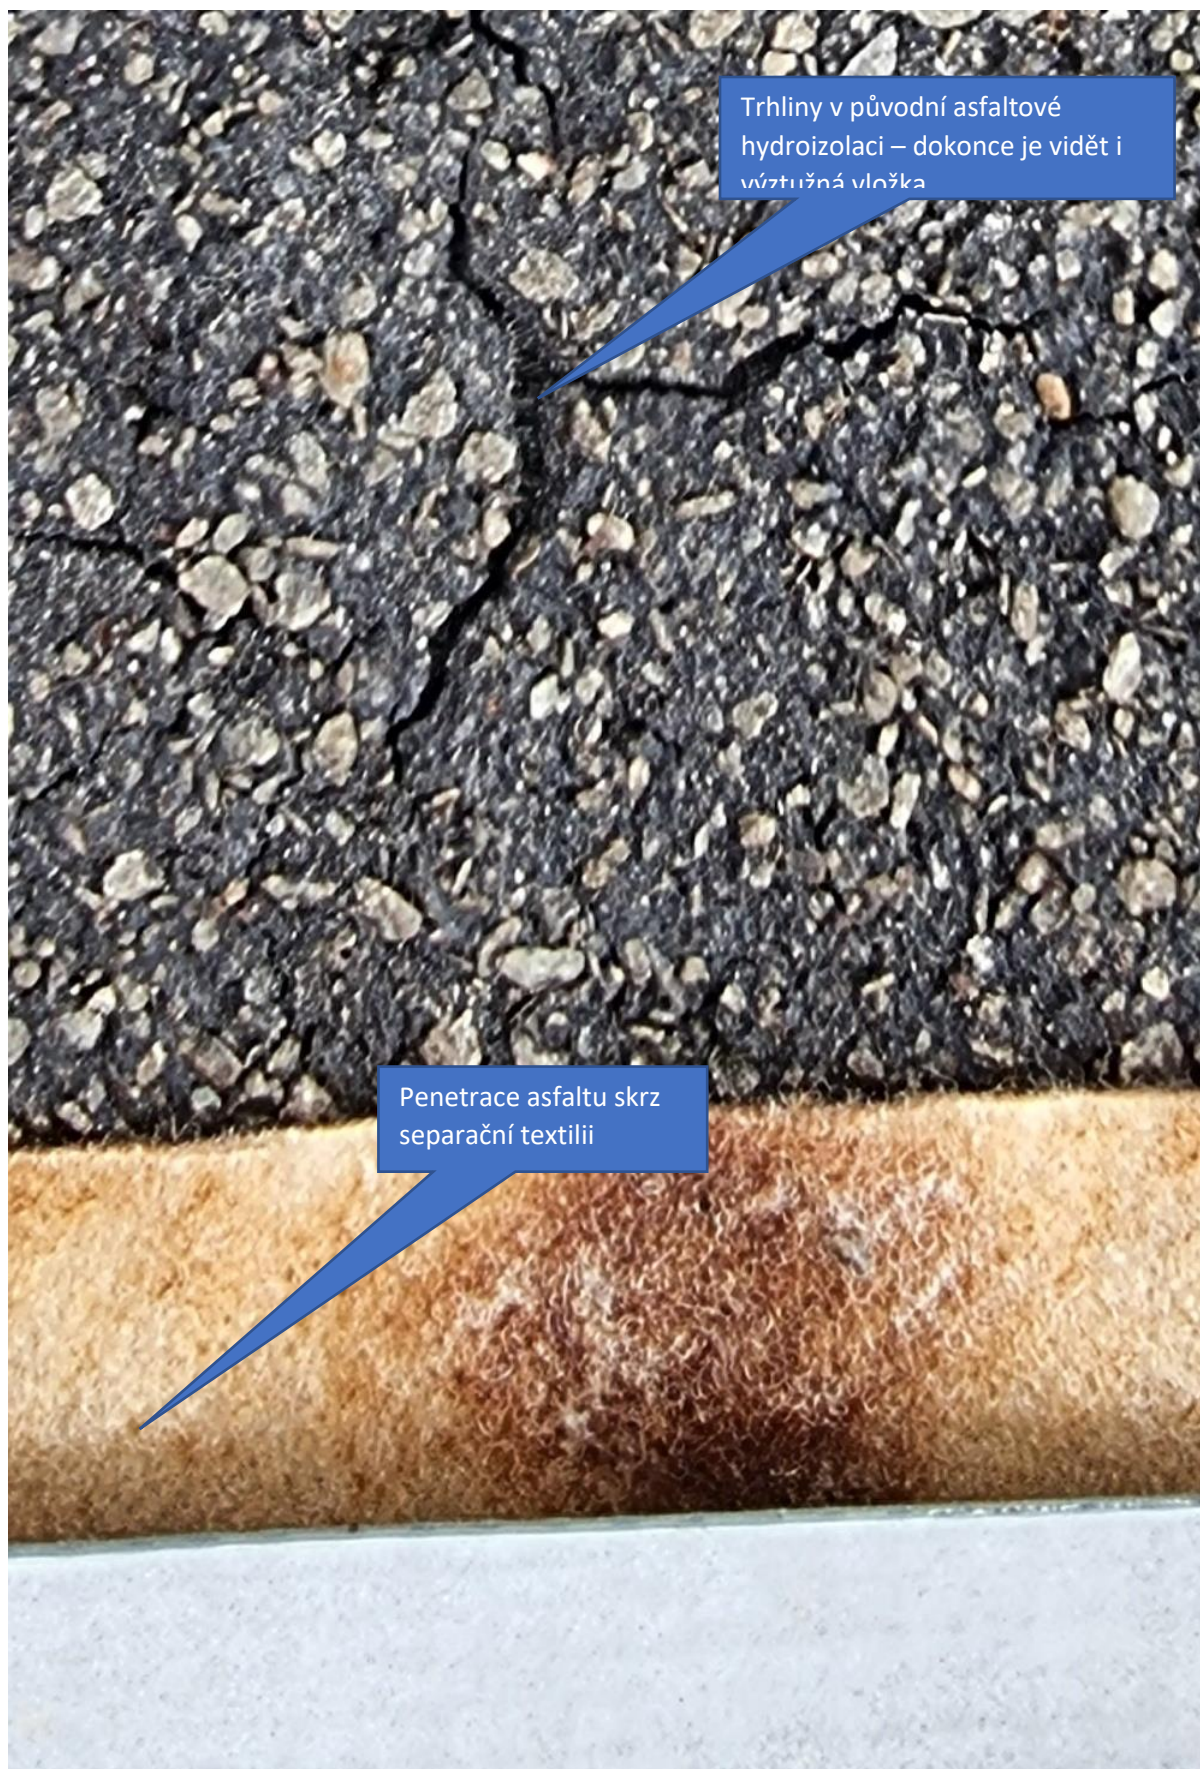
Trhliny v původní asfaltové hydroizolaci – dokonce je vidět i vztlučná vložka

Penetrace asfaltu skrz separační textilii

Obr. č. 171 – Detail předchozích obr. 309, ze kterého je patrná jednak nefunkčnost podkladního (původního) asfaltového hydroizolačního systému a současně penetrace separační fólie asfaltem z původního hydroizolačního systému.

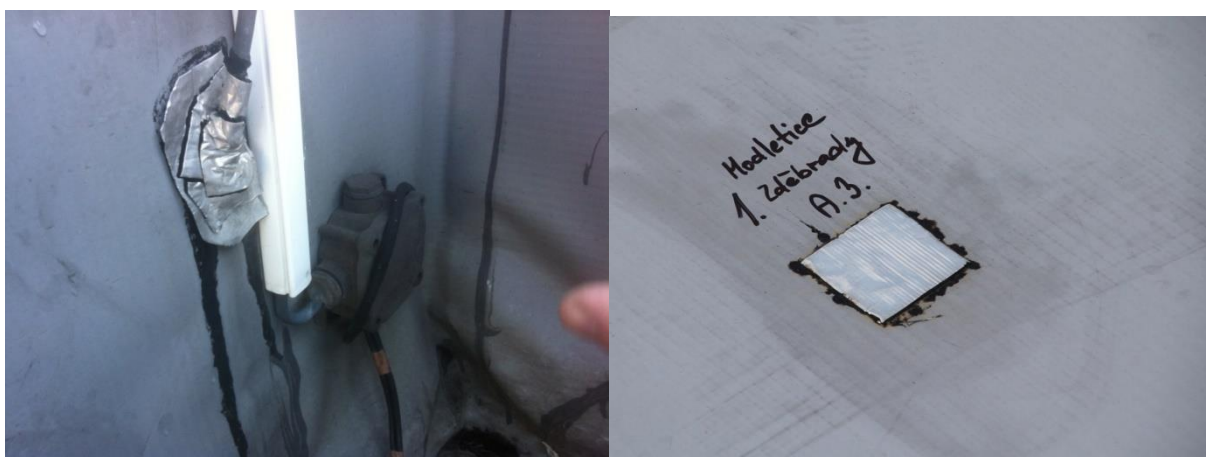
Obr. č. 172 – Připevnění elektrického vedení k podkladní fóliové hydroizolaci pomocí asfaltové samolepky

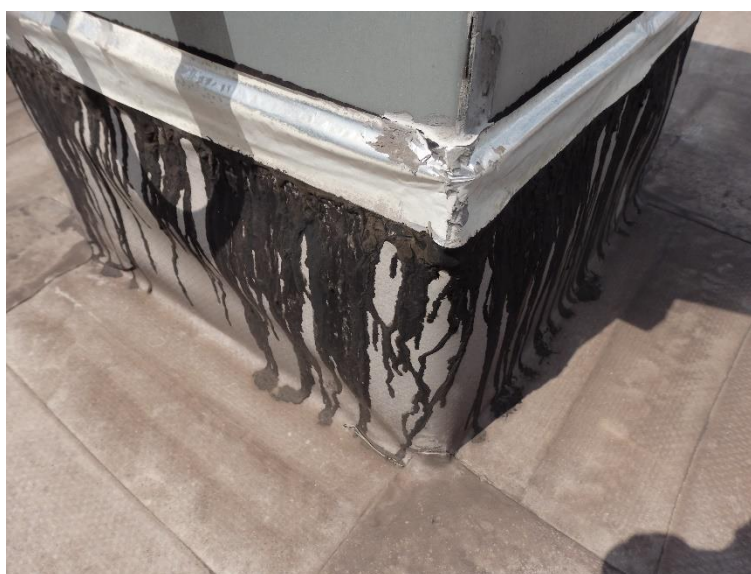
Obr. č. 173 – Ukončení fóliové hydroizolace pomocí asfaltové samolepky

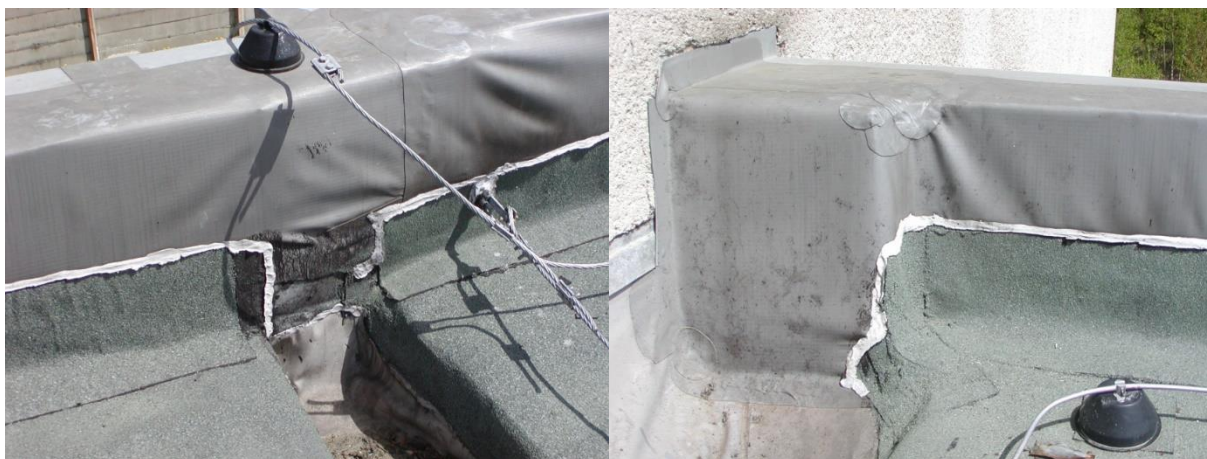
Obr. č. 174 – Sanace původního fóliového hydroizolačního systému modifikovaným asfaltem

Nechce se tomu věřit, ale u některých případů je sanace fóliového systému modifikovanými asfalty možná. Napojení asfaltového hydroizolačního materiálu na fóliový jsou zachycena na následujících obrázcích. Ve fólii zůstaly žlaby přesto, že je to velmi komplikovaný konstrukční detail.

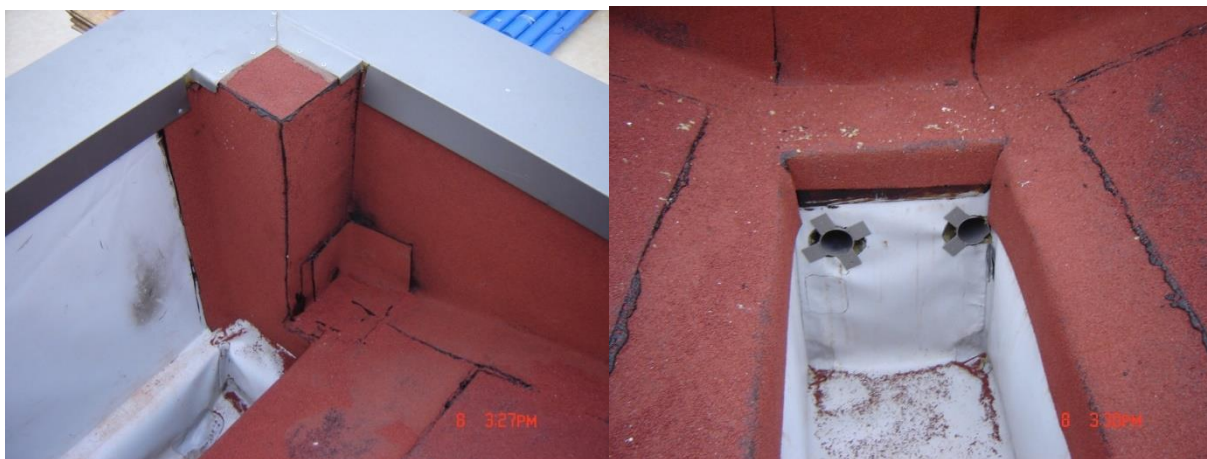
Obr. č. 175 - Kombinace asfaltových hydroizolací s fóliemi nejsou bohužel ojedinělé

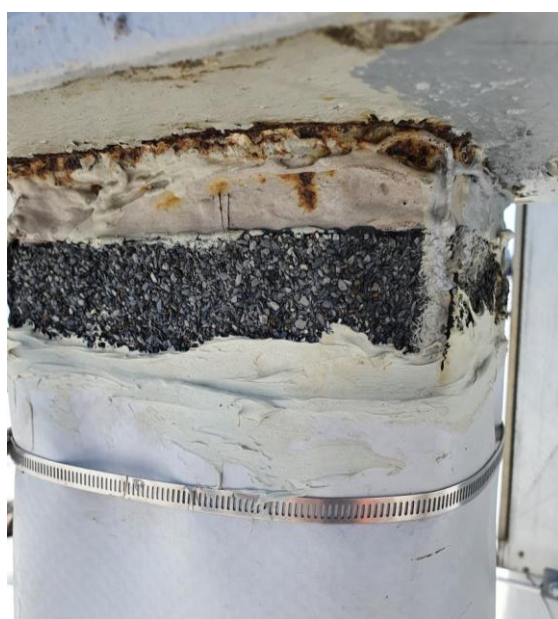
Obr. č. 176 – Opracování prostupu fólií přes původní asfaltovou hydroizolaci

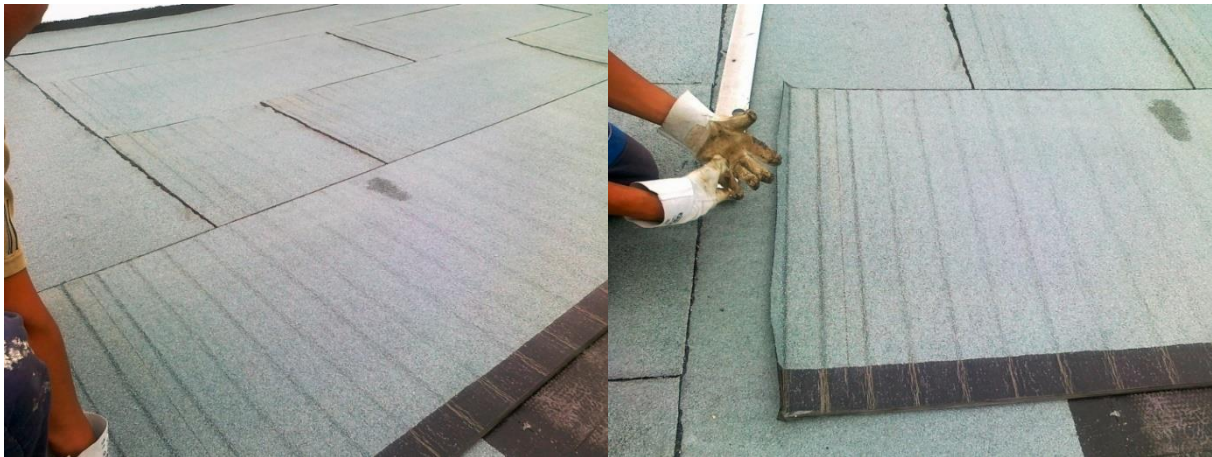
Obr. č. 177 – Špatně narolovaný pás na tubinku

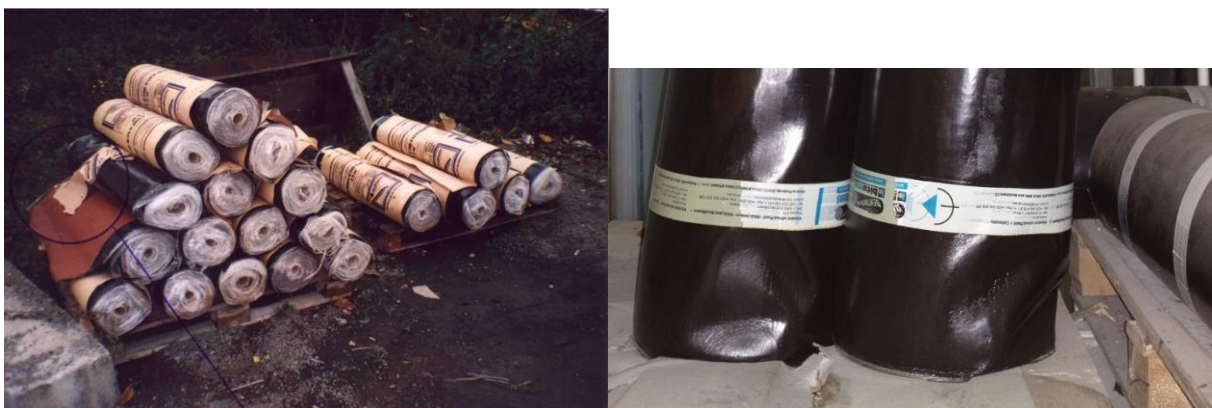
Obr. č. 178 – V důsledku tohoto skladování dochází k deformaci skladovaných rolí na pravém obrázku se deformace nazývají „sloní noha“

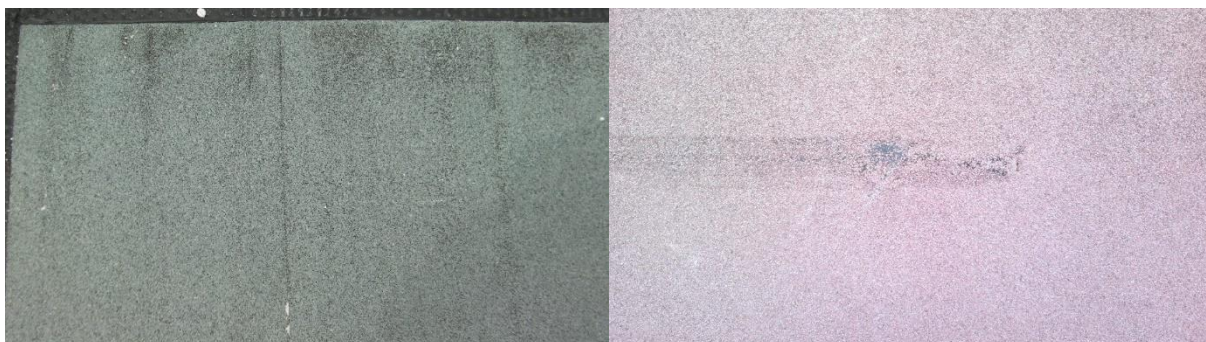
Obr. č. 179 – Nedostatečně posypaná pás na okrají, v kombinaci s trhlinami, které byly způsobeny špatným navíjením

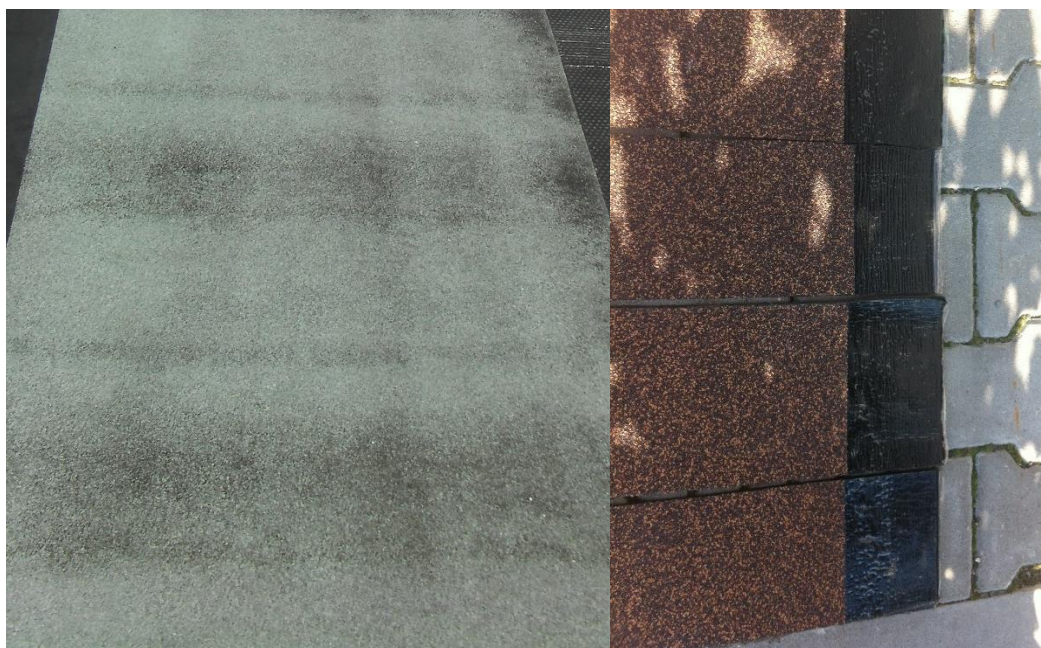
Obr. č. 180 - Příčinou zachycené poruchy je nerovnoměrný tlak přítlačného válce (možná i elipsovité tohoto válce)

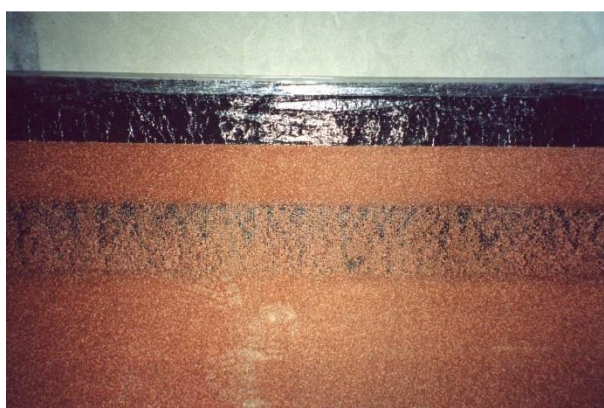
Obr. č. 181 - Zachycen je stržený posyp pásu, a to unášecím kolem výrobní linky, které nebylo udržováno v čistotě

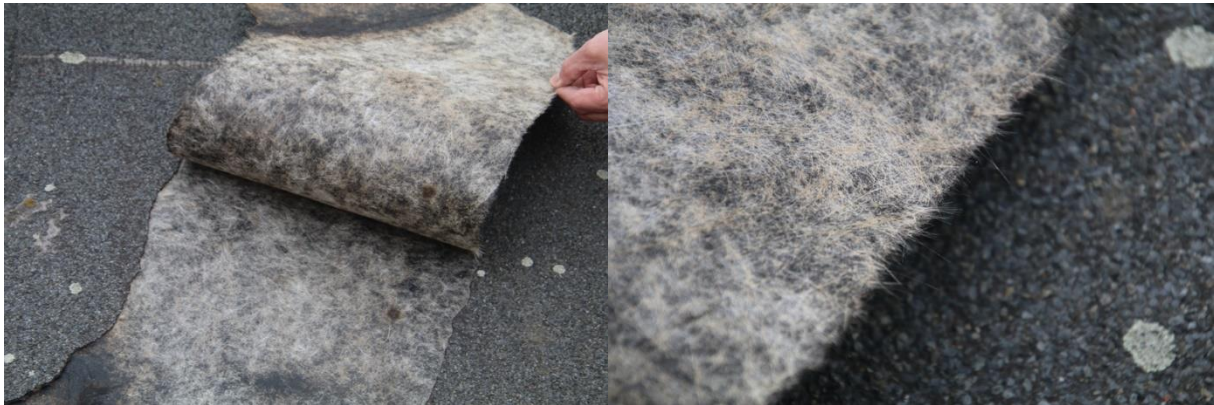
Obr. č. 182 – Delaminovaný asfaltový hydroizolační materiál s absencí penetračního asfaltu

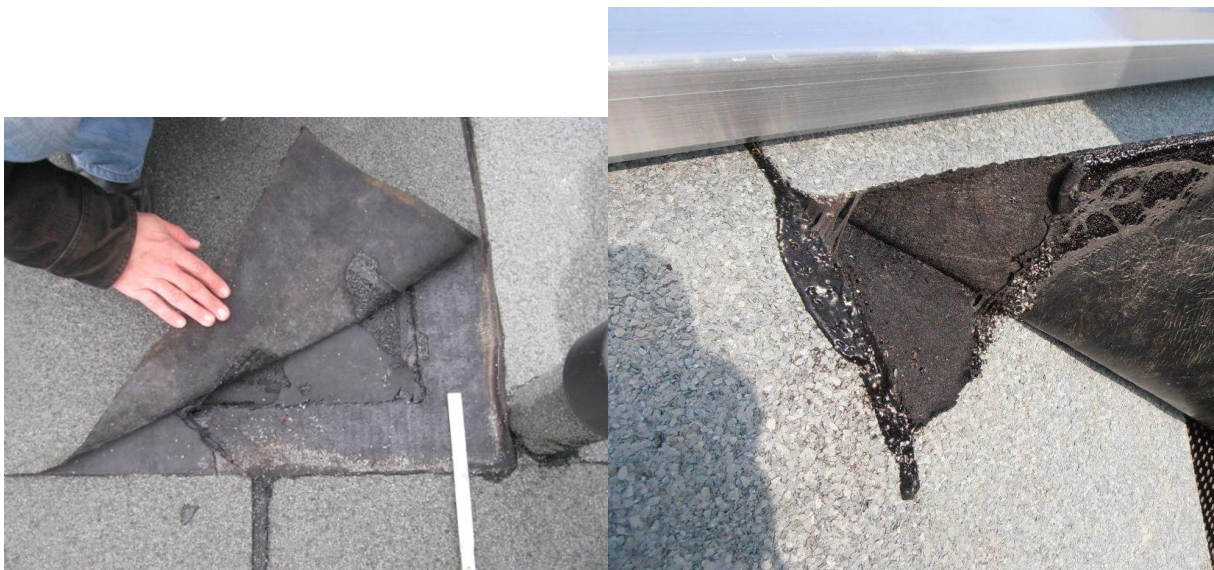
Obr. č. 183 – Delaminace hydroizolačního materiálu – je patrná část asfaltového pásu a oddělená vrchní část

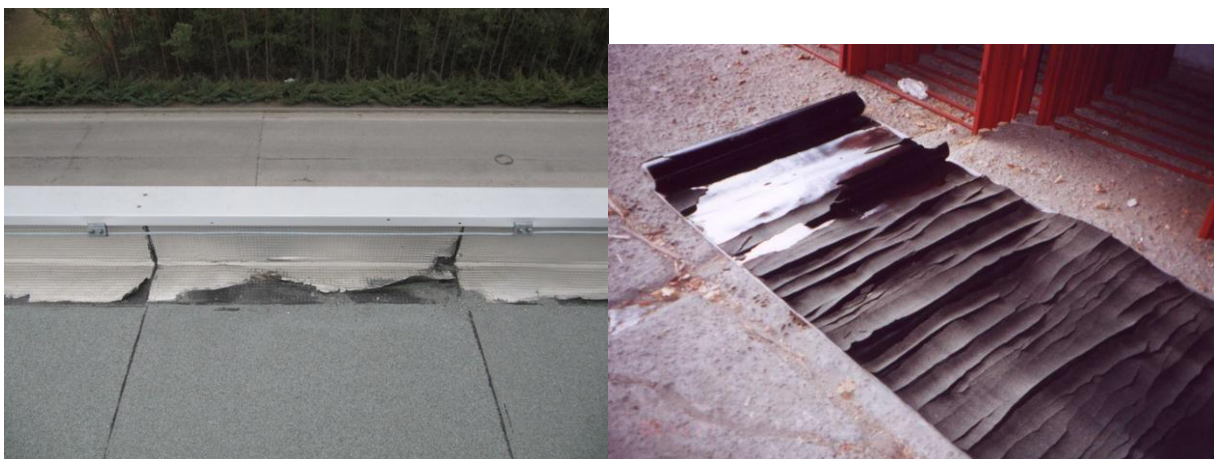
Obr. č. 184 – Delaminace vrchní hliníkové fólie od asfaltové hmoty, resp. delaminace krycí a spodní asfaltové vrstvy od al. výztužné vložky

V případě, že není zajištěna dostatečná adheze mezi hliníkovou fólií a asfaltovou hmotou, dochází v důsledku rozdílných dilatačních vlastností jednotlivých materiálů (hliníku a asfaltu) k delaminaci - oddělení hliníkové fólie od izolační vrstvy asfaltu.

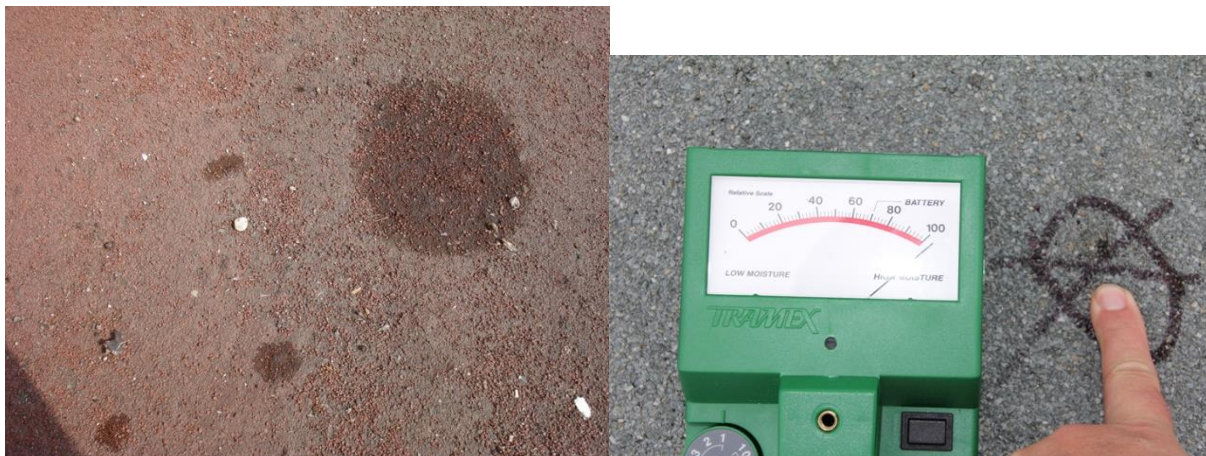
Obr. č. 185 – Prosakování vody vrchní vrstvou asfaltu

Je většinou způsobena nehomogenitou hydroizolačního materiálu, kterou je možné prokázat i mikrofotografickou analýzou hydroizolačního materiálu.

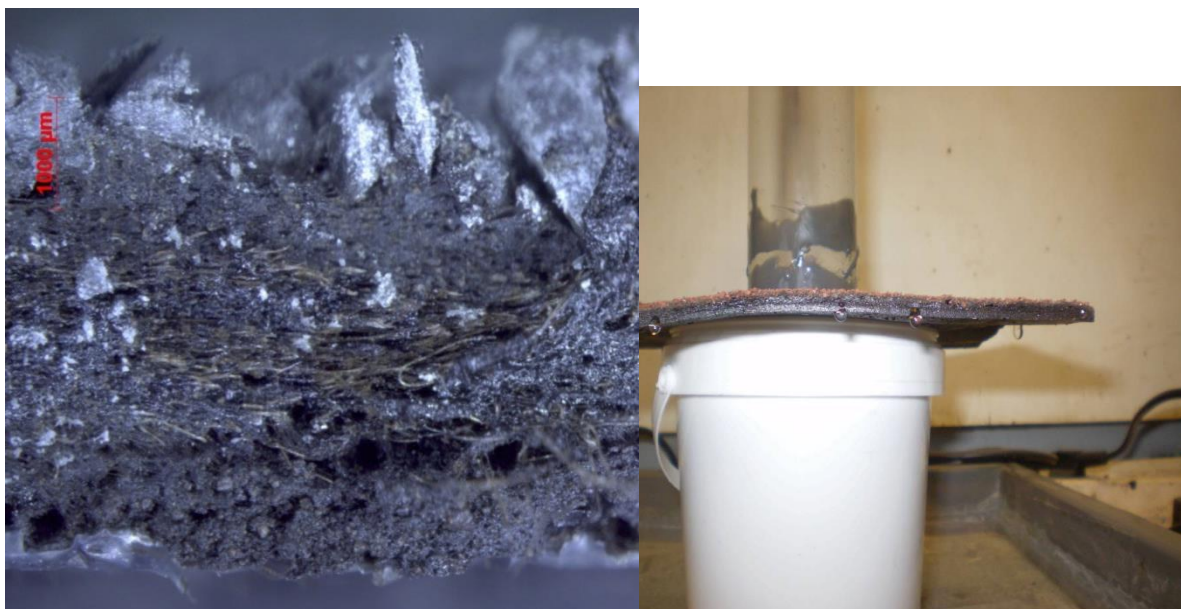
Obr. č. 186 – Nehomogenita asfaltového hydroizolačního pásu, která vede k lokální netěsnosti tohoto materiálu

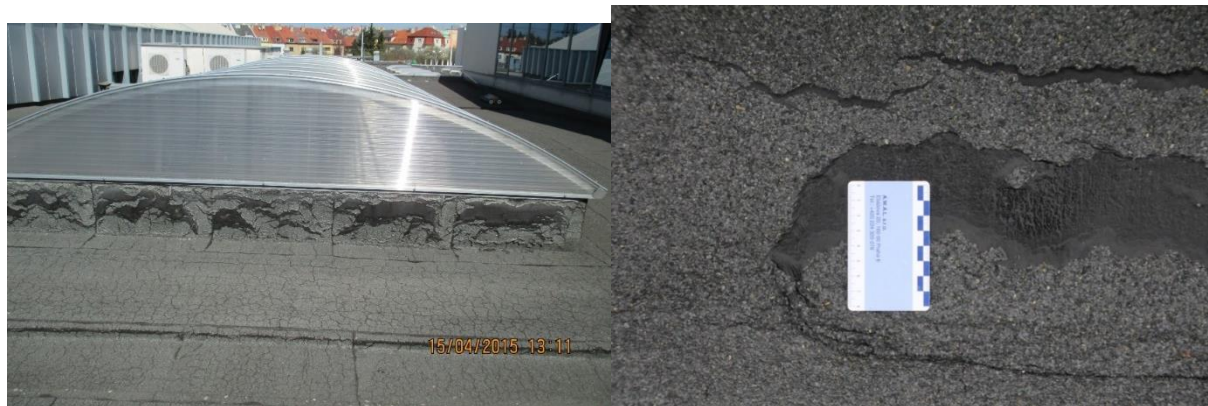
Obr. č. 187 – Sjíždění asfaltové hydroizolace ze svislé plochy světlíku

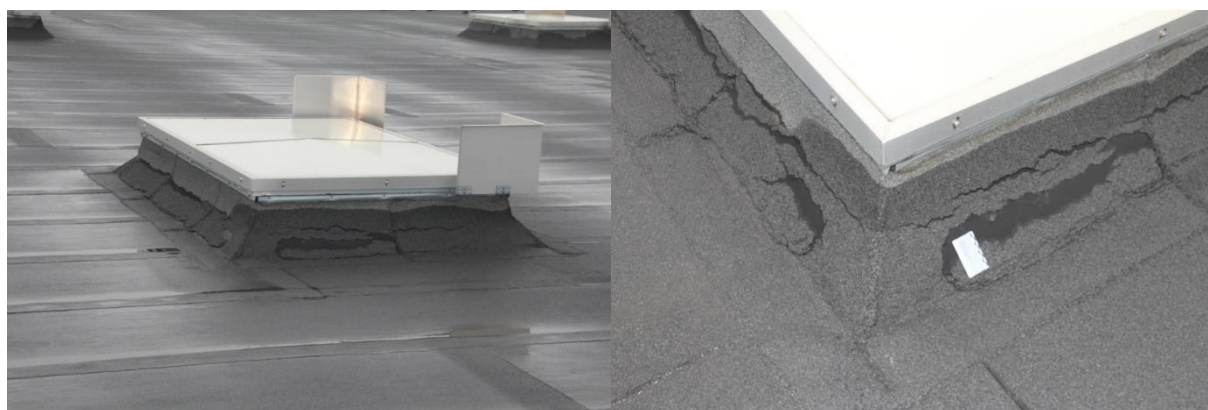
Obr. č. 188 – Sjíždění hydroizolace ze světlíku

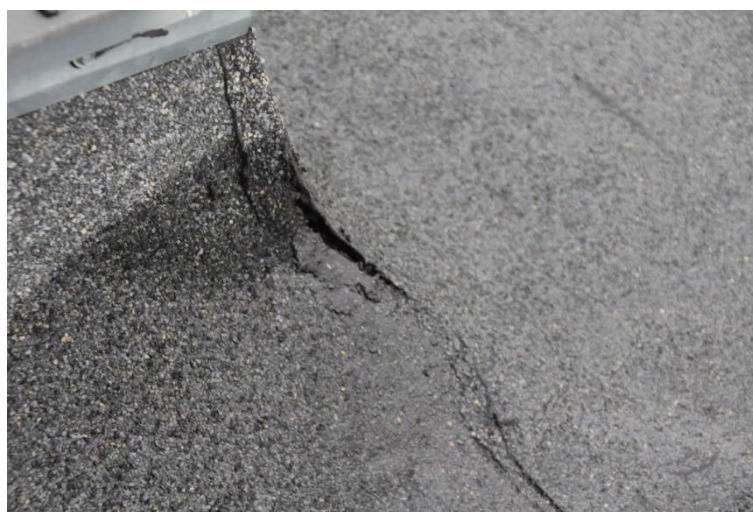
Obr. č. 189 – Doprovodný jev sjíždění hydroizolací – její delaminace

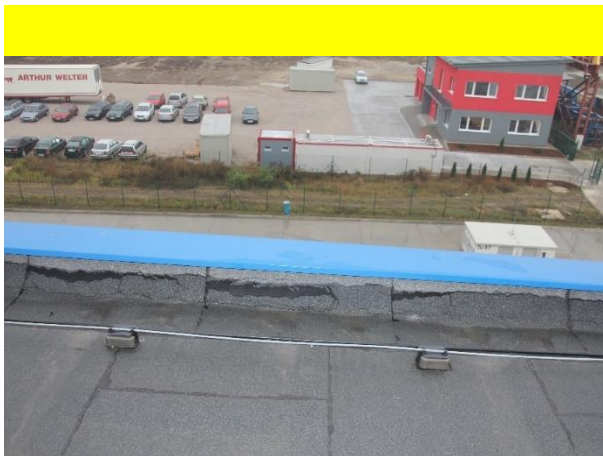
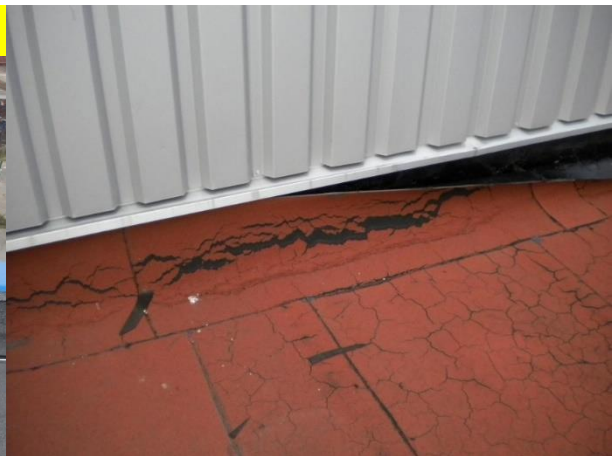
Obr. č. 190 – Sjíždění hydroizolace z atiky

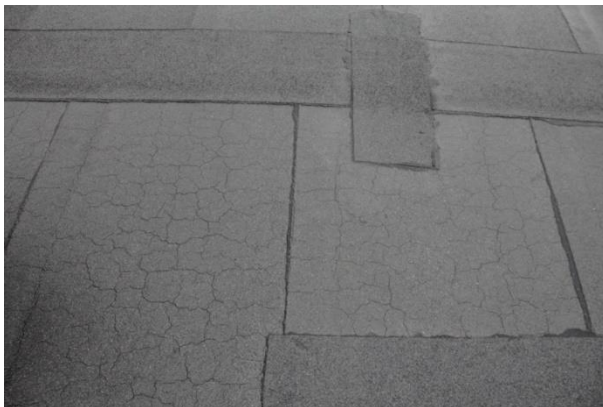
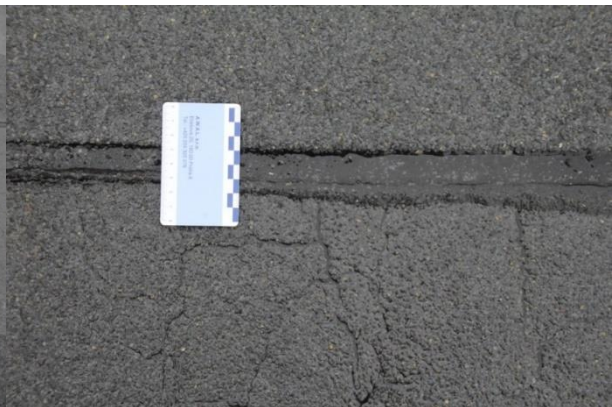
Obr. 49 – Krokodýling v ploše s přepáskovaným spojem

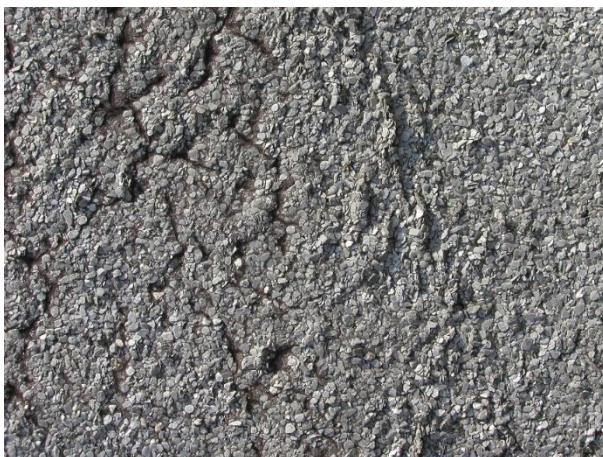
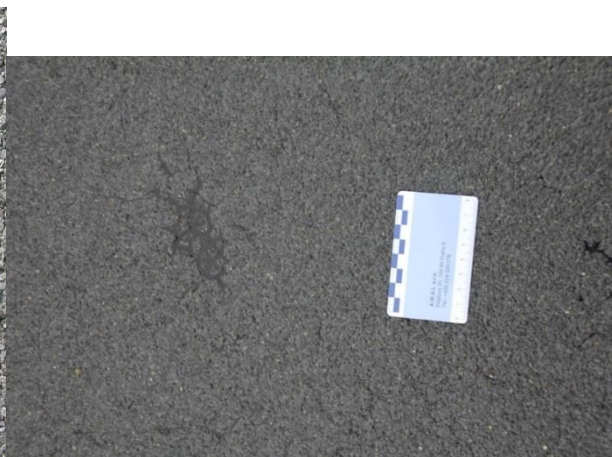
Obr. č. 191 – Krokodýling pod hydrofobizovaným posypem

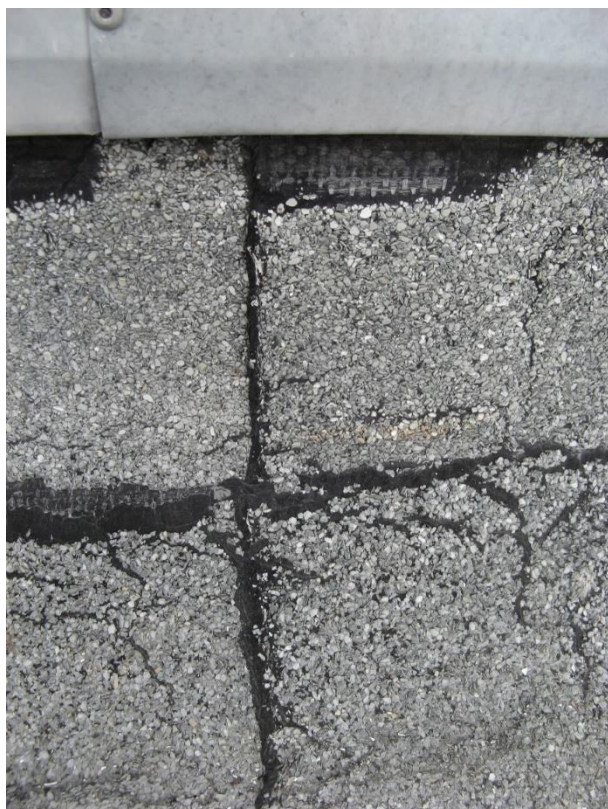
Obr. č. 193 – Kombinace sjíždění hydroizolace s krokodýlingem (dokonce u vrchní části je patrná výztužná vložka)

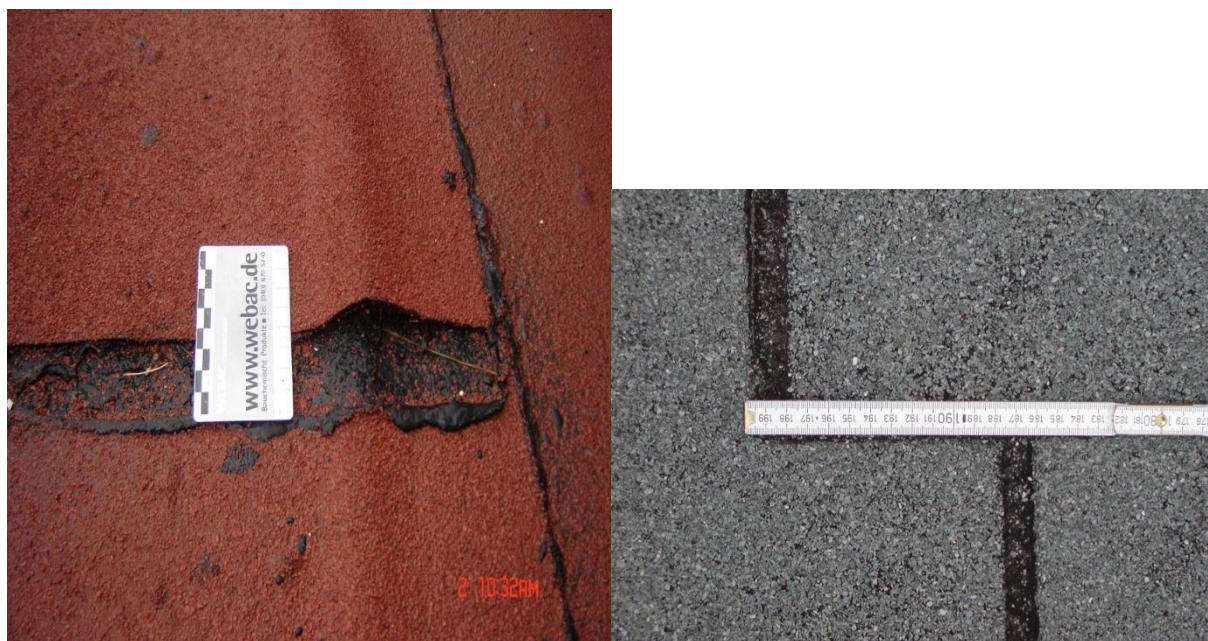
Obr. č. 194 – Objemové změny asfaltových hydroizolačních materiálů

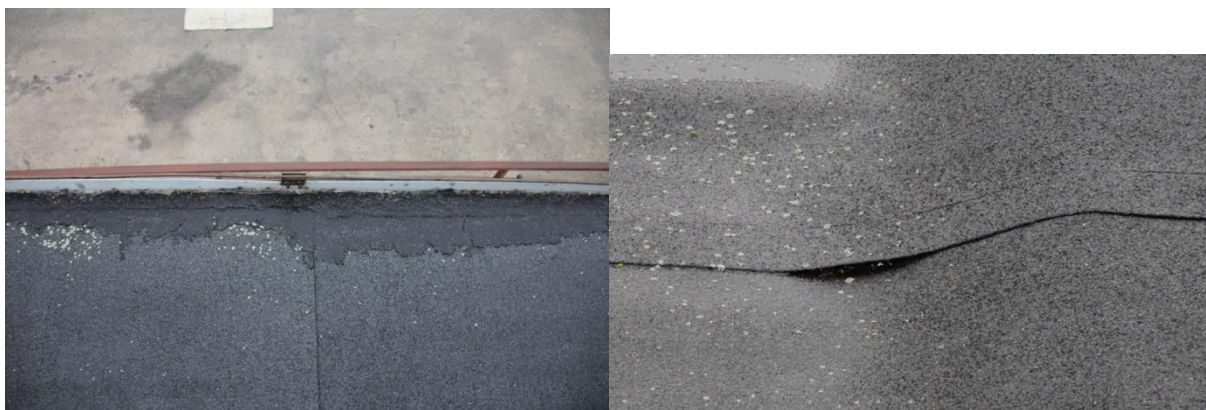
Obr. č. 195 – Utržení, resp. oprava hydroizolačního povlaku utrženého od závětrné lišty

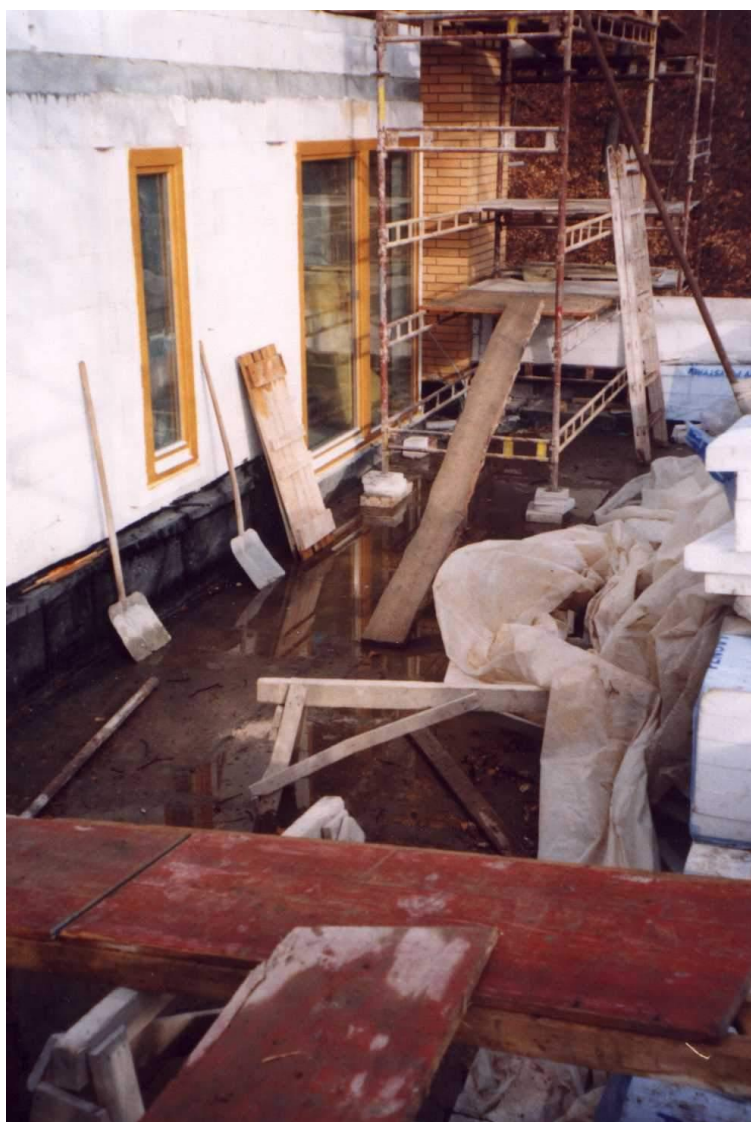
Obr. č. 196 – Skladiště všeho možného na hydroizolaci, je vždy příčinou její perforace

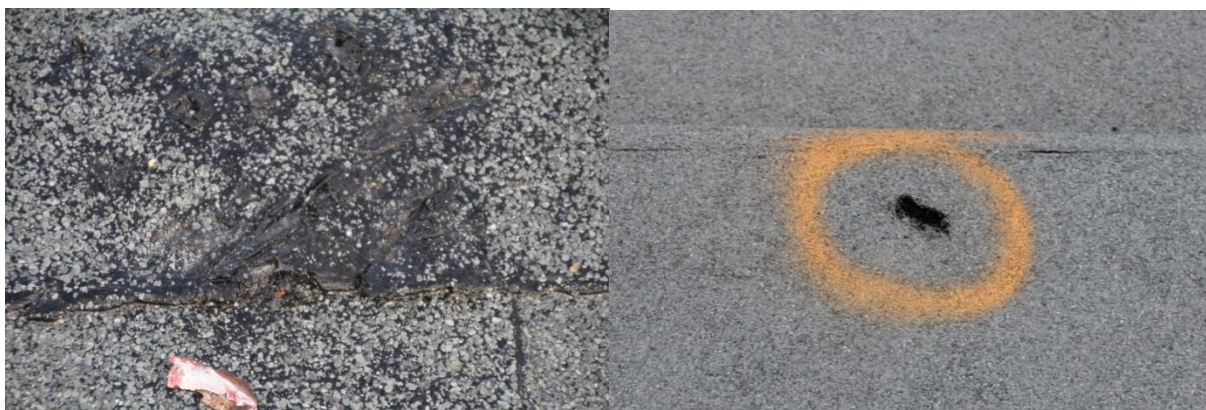
Obr. č. 197 – Mechanicky poškozená asfaltová hydroizolace
