Stavební patologie

Vady a poruchy staveb

Vady a poruchy střech – s povlakovými hydroizolacemi

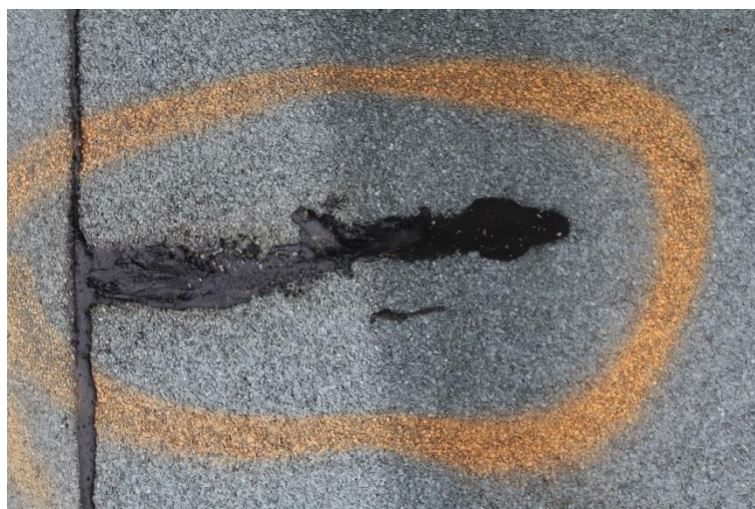
Obr. č. 198 – Mechanicky poškozený hydroizolační pás, neodborně spravený pouhým rozšpachtlováním

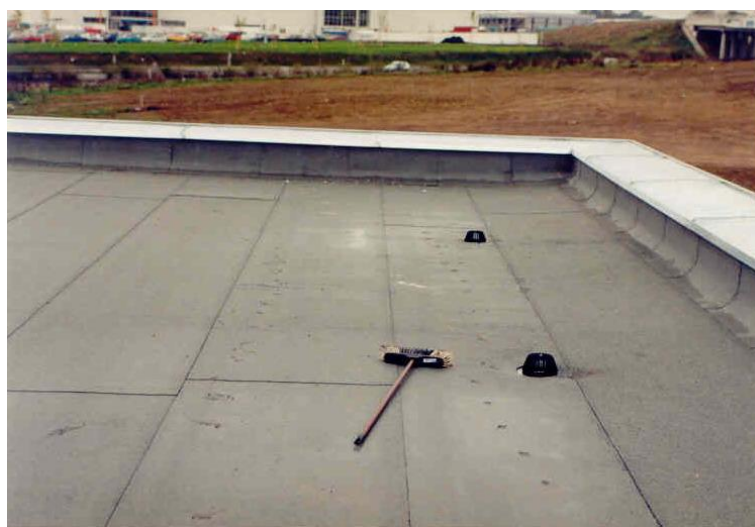
Obr. č. 199 – Mechanicky poškozený asfaltový hydroizolační povlak

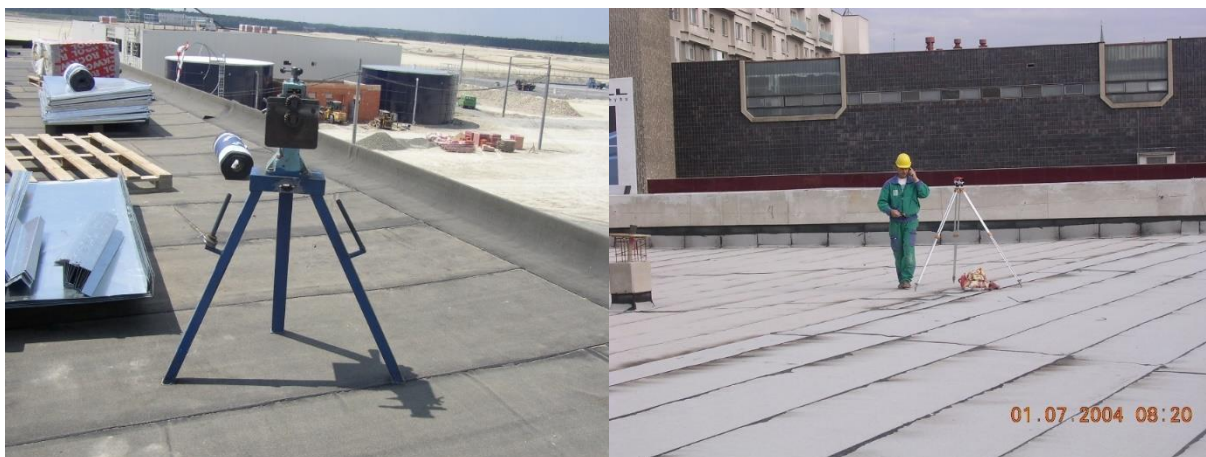
Obr. č. 200 – Hydroizolační povlak namáhaný následnými řemesly, v tomto případě hotovou hydroizolací ignorovali klempíři

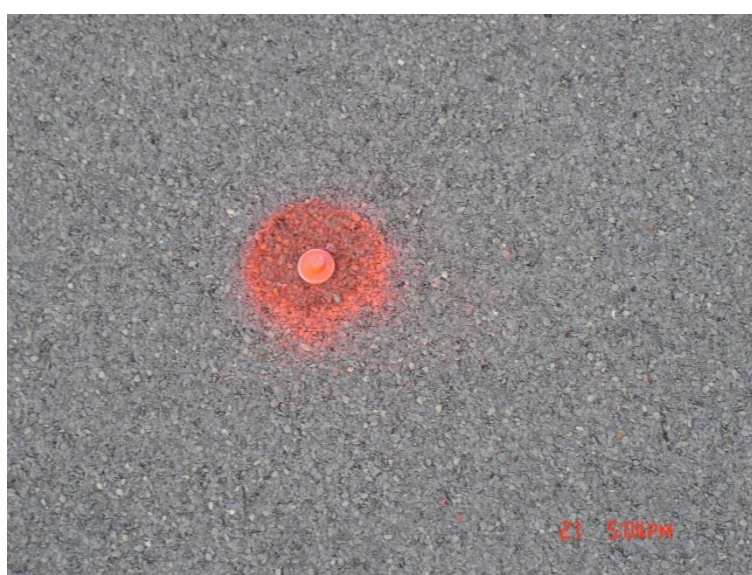
Obr. č. 201 – Geodeti nepoškozuji hydroizolace jen trojnožkami přístrojů, ale také hřebíčky, kterými si označují své zájmové body (geodetické hřebíčky jsou pak hřebíčky do rakve těsnosti vodotěsných izolací)

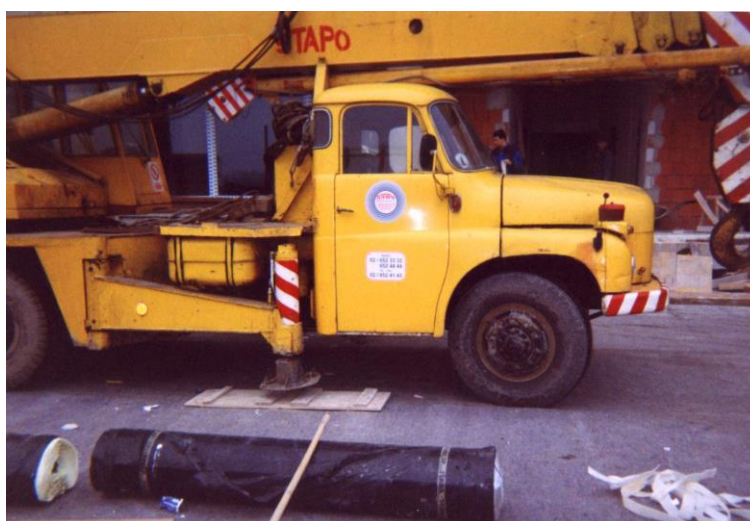
Obr. č. 202 – Autojeřáb na hotové a nechráněné hydroizolaci je také zárukou budoucích problémů

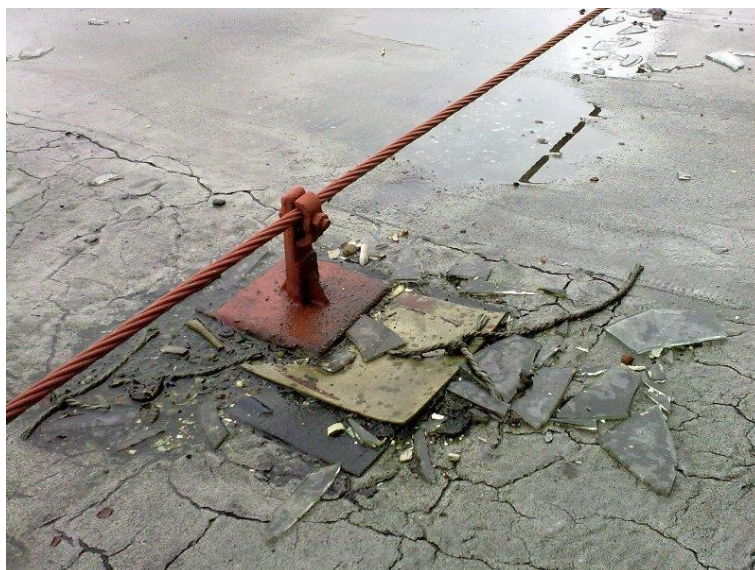
Obr. č. 203 – Výskyt skla na hydroizolačním povlaku nesvědčí o správné údržbě

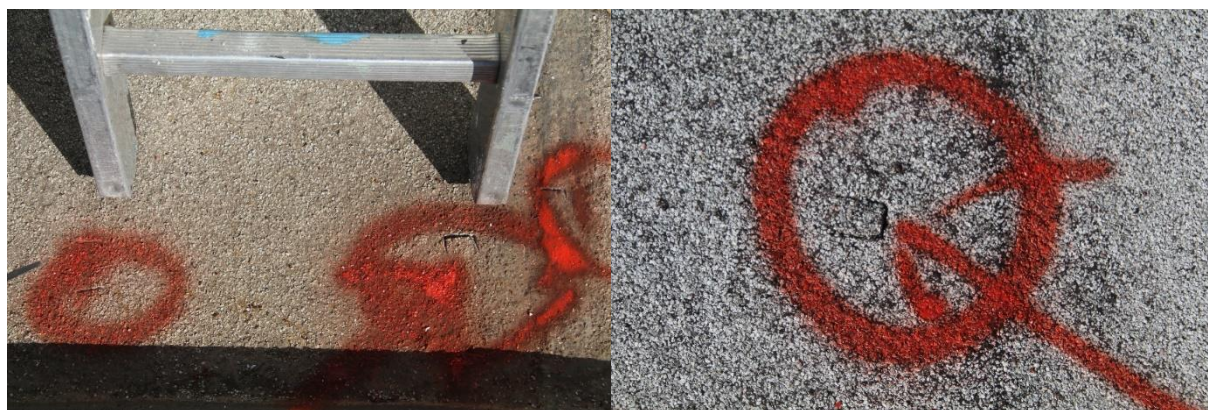
Obr. č. 204 – Mechanické poškození asfaltového hydroizolačního povlaku od žebříku, který neměl zaslepené stojiny

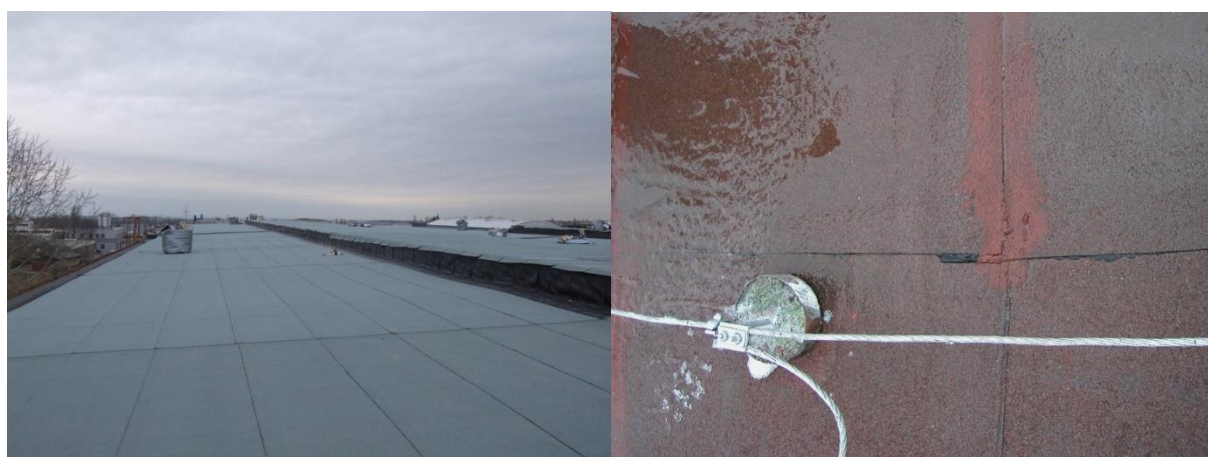
Obr. č. 205 – Snímek zachycuje základní izolačerskou neznalost - založení pasů na stříh je základním signálem, že prováděcí firma svou práci neuměla

Základním pravidlem založení hydroizolačního povlaku je jeho „odskákání“, tj. položení v ploše i v detailech tak, aby nikde nevznikly spoje čtyř pásů nad sebou, jak ukazují obr. 138 a 139.

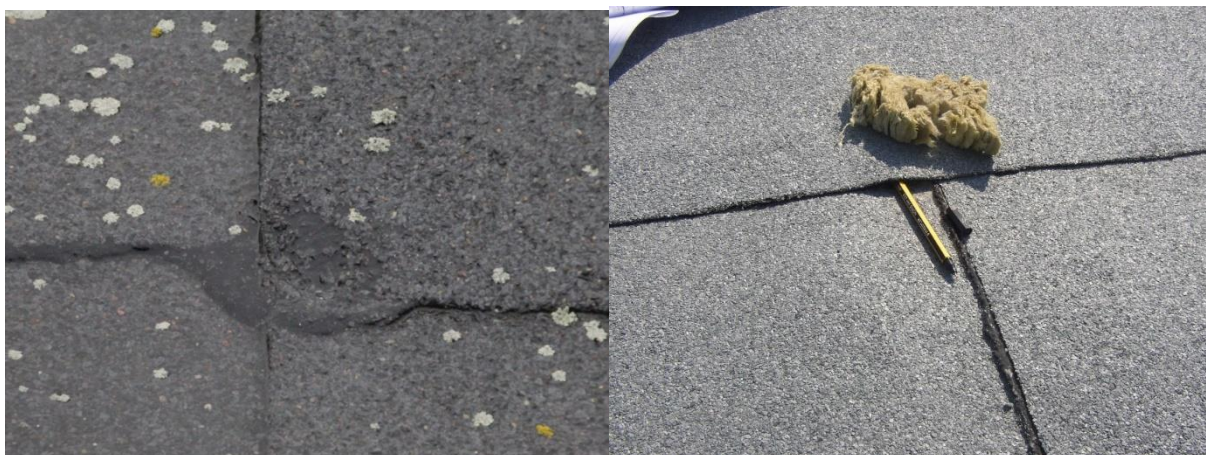
Obr. č. 206 – Křížový spoj, stejný jako na předchozím obrázku, ale navíc s převažným pásem

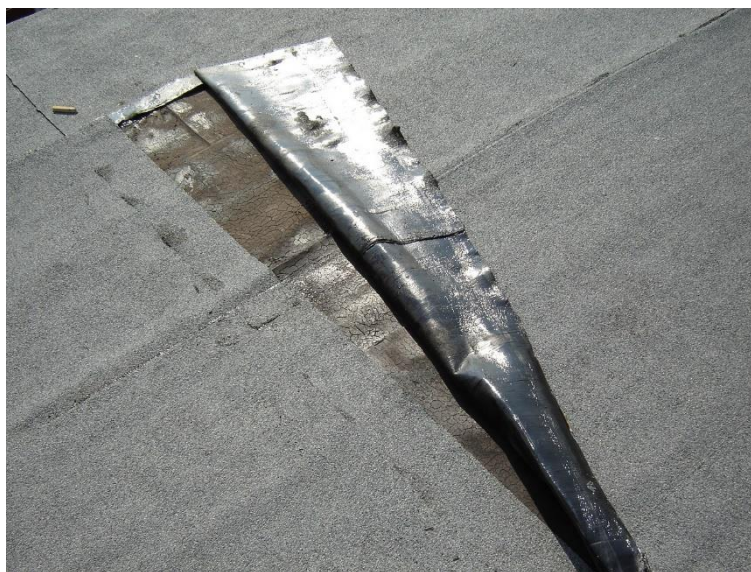
Obr. 142 – Naprosto nekorektně spojený příčný přesah asfaltových pásů

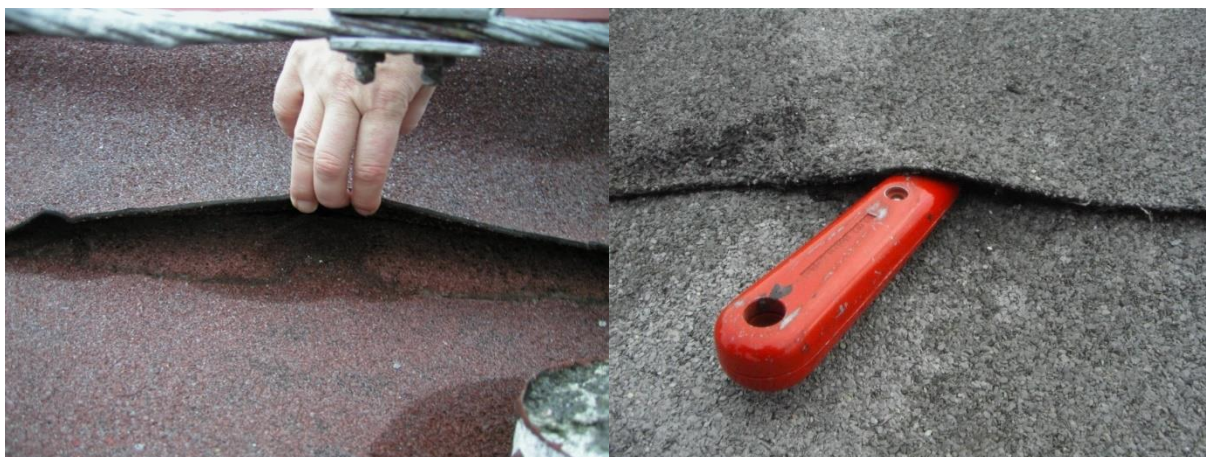
Obr. č. 207 – Hydroizolační povlak není řádně svařený, je patrné nezatlačení ochranného posypu asfaltového pásu

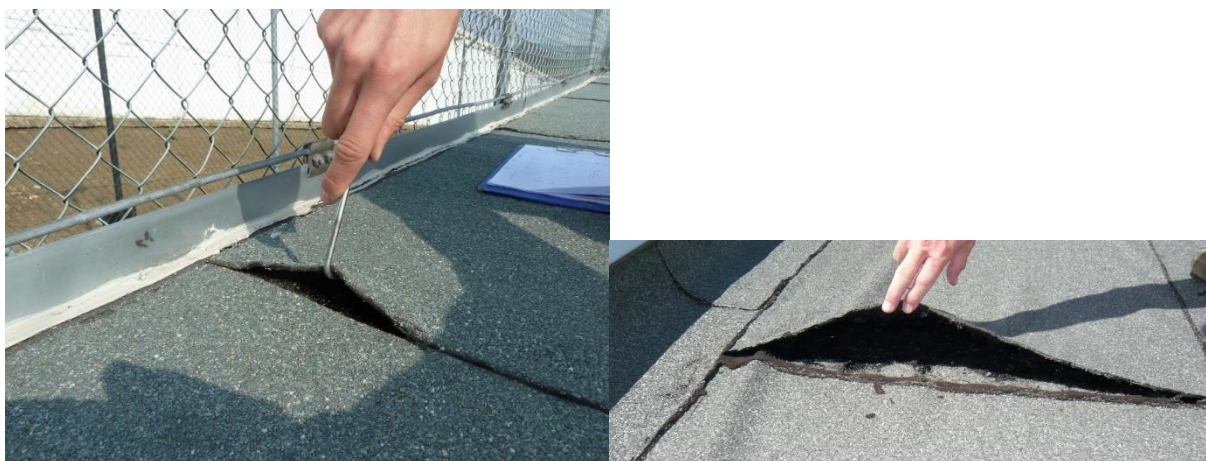
Obr. č. 208 – Řádně nesvařený hydroizolační povlak odhalila detekce kontrolní jehlou

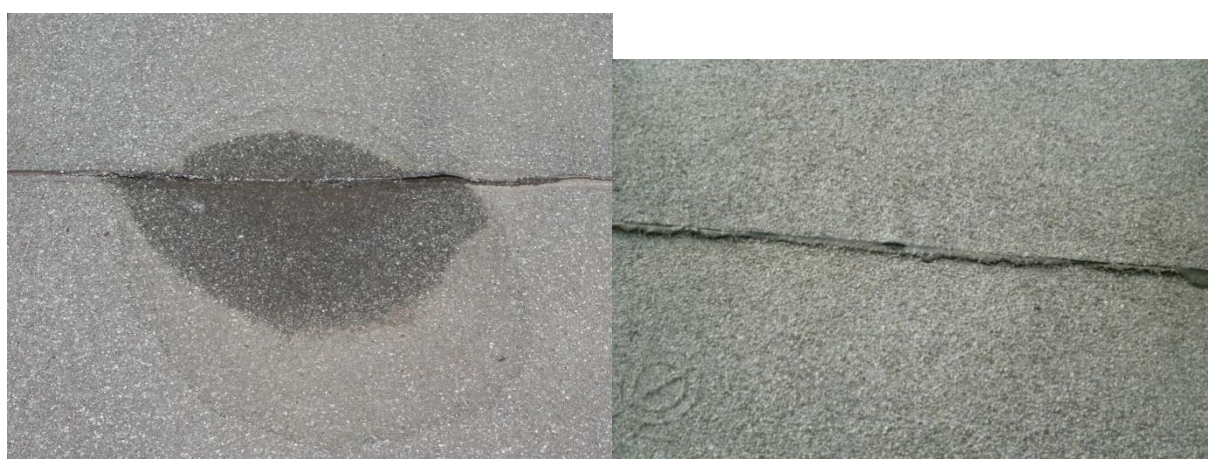
Obr. č. 209 – Netěsnost ve svaru přesahu hydroizolačního povlaku se zde projevuje vytékáním vody z přesahu

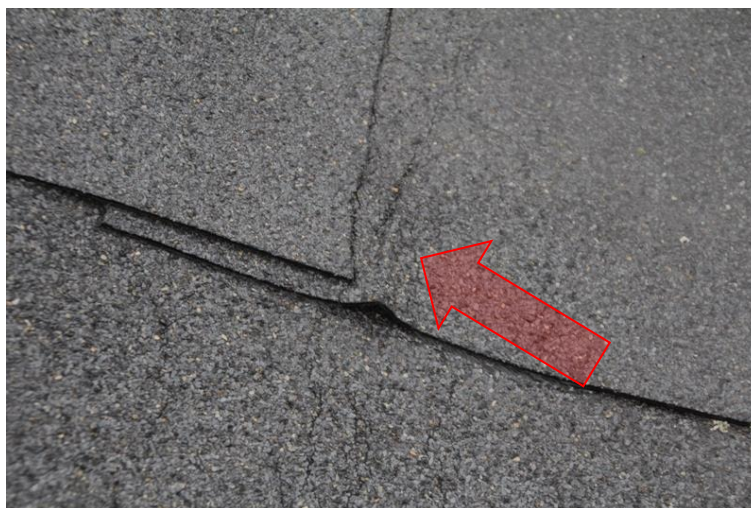
Obr. č. 210 – Další příklad hubičky vzniklé při navařování hydroizolačního povlaku

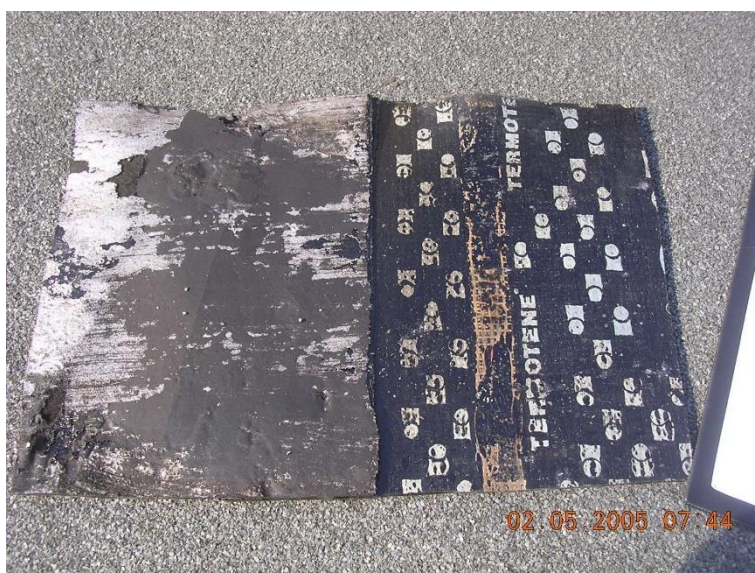
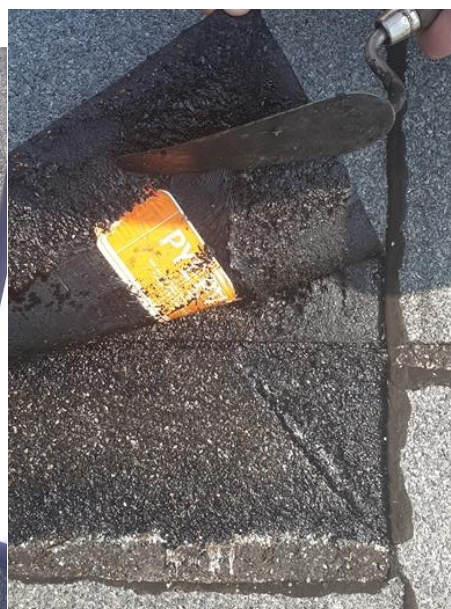
Obr. č. 211 – Snímek zachycuje nespálenou „spalnou“ fólii, tzn. že pás byl volně položen a nebyl s podkladem vůbec spojen

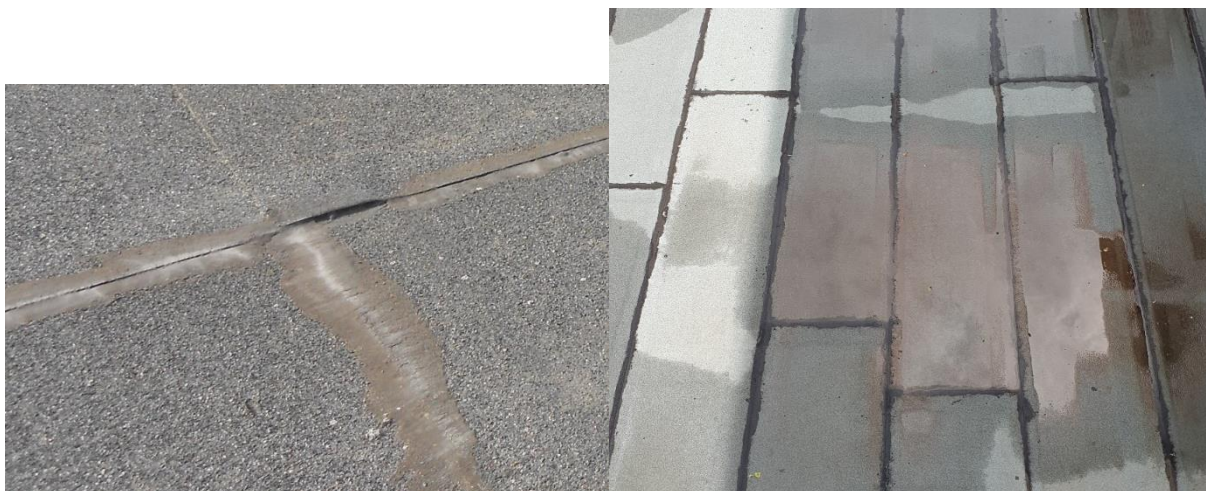
Obr. č. 212 – Toto je případ maskování nesvařené asfaltové hydroizolace pomocí asfaltového tmelu, kterým jsou přetřeny spoje, tedy místa, kde by měla být hydroizolace řádně svařena

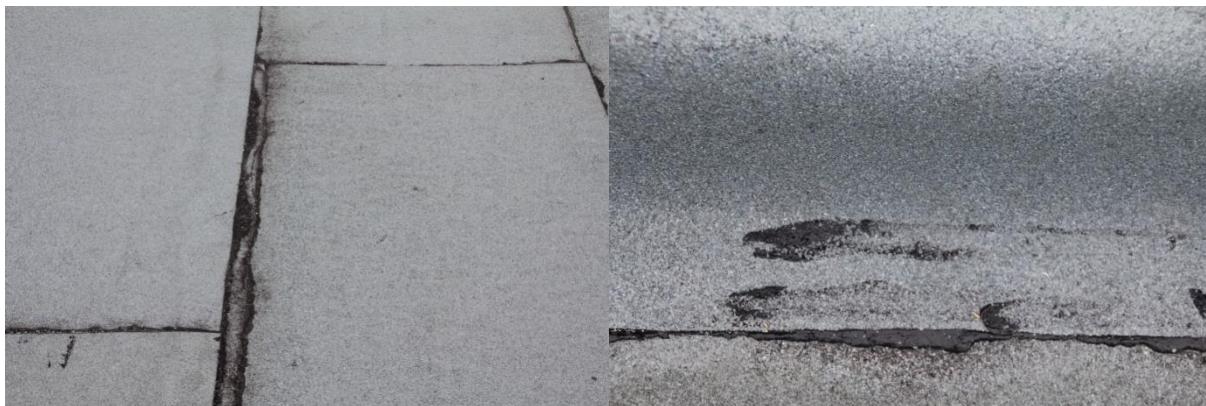
Obr. č. 213 – Nepřesné srovnání hydroizolačních pasů před navařováním

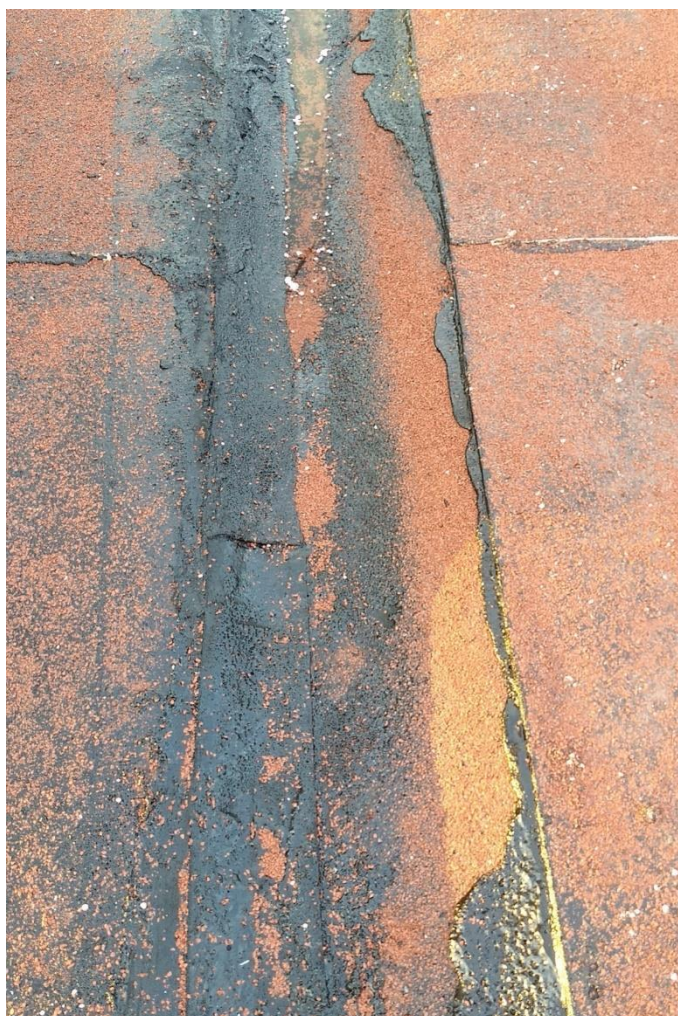
Obr. č. 214 - Příklad naprosto nekvalifikovaného svařování asfaltové hydroizolace v ploše

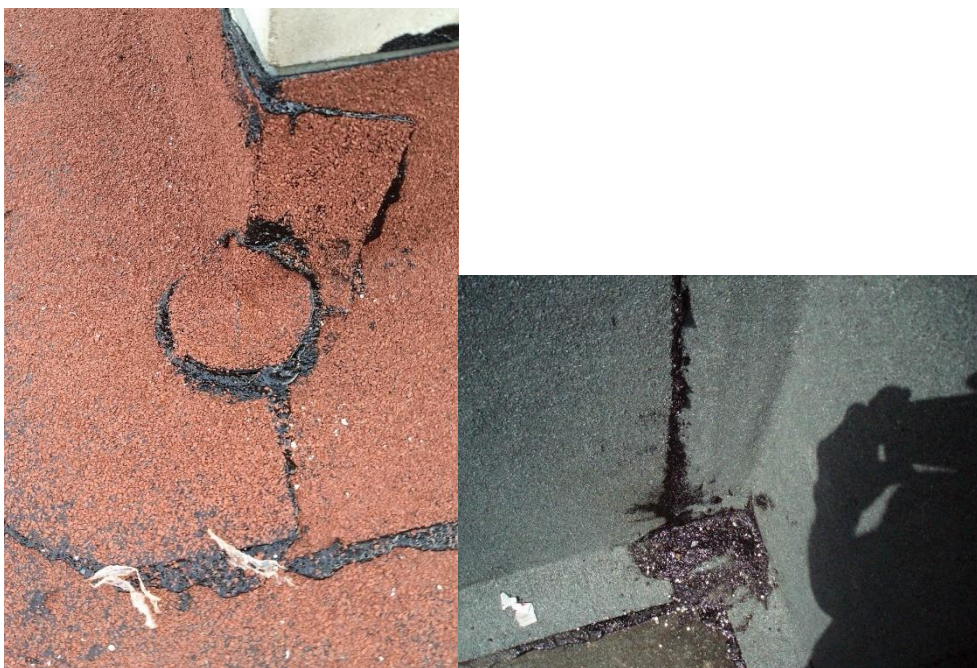
Obr. č. 215 – Naprosto špatné provedení koutu, včetně zesilující tvarovky

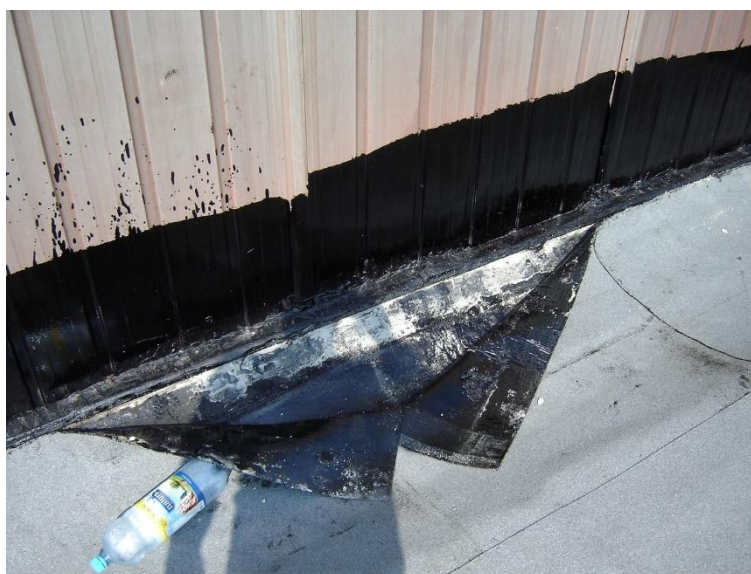
Obr. č. 216 – Nedostatečné navaření hydroizolace při vytažení na svislou konstrukci

U všech izolačních systémů platí, že hydroizolace musí být vytažena na svislé konstrukce a tam připevněna takovým způsobem, aby tam byla stabilně připevněna a to jednak plošným navařením + přítlačnou lištou u asfaltových hydroizolací. U fóliových hydroizolací musí být ukončena na poplastované liště ke které je přivařena. Vše musí být řádně dotmeleno.

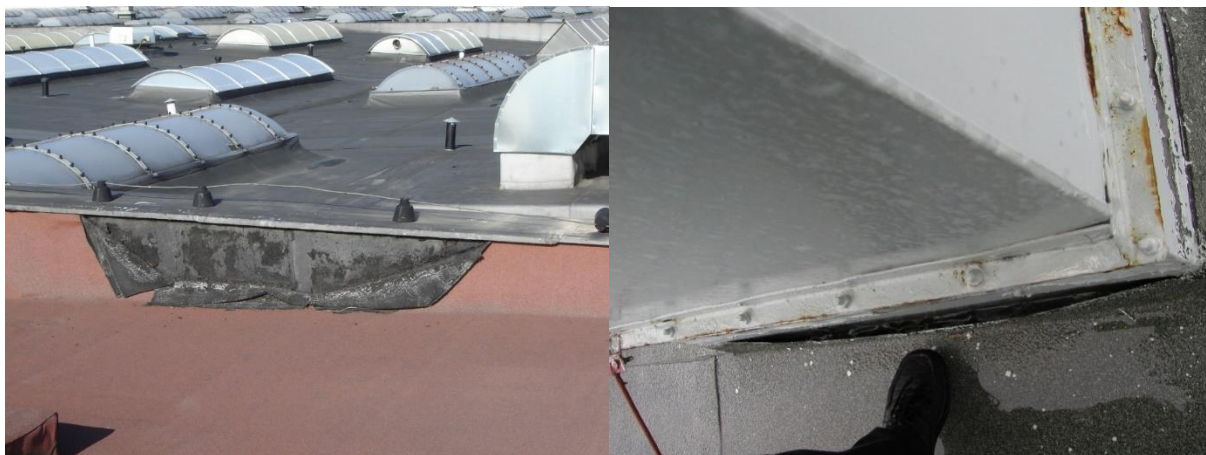
Obr. č. 217 – Hydroizolační povlak upadlý z mezilehlé atiky

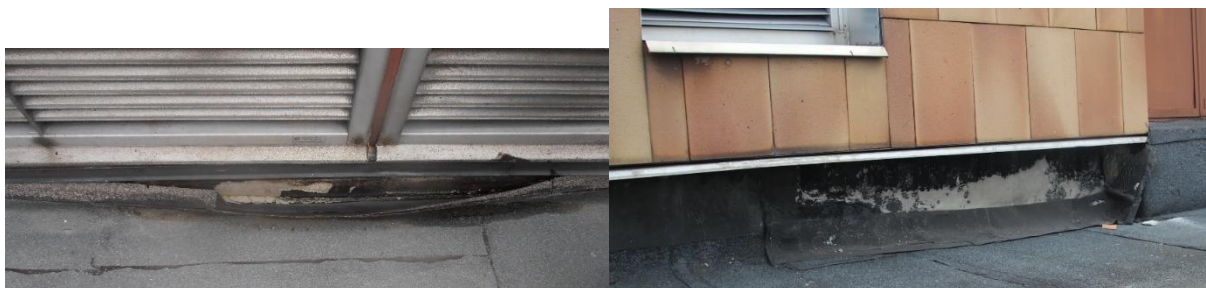
Obr. č. 218 – Hydroizolační povlak upadlý ze svislé konstrukce

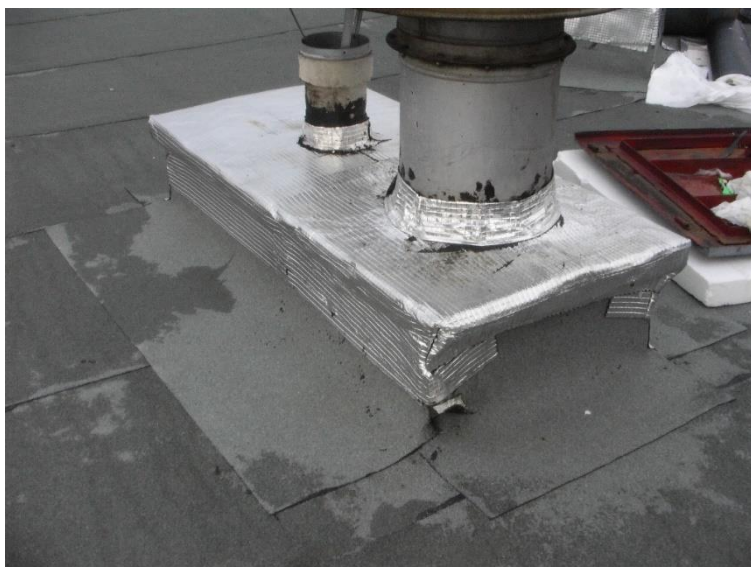
Obr. č. 219 – Prováděcí firma nevěděla, jak si nařezat části hydroizolace, aby mohla konstrukční detail řádně opracovat

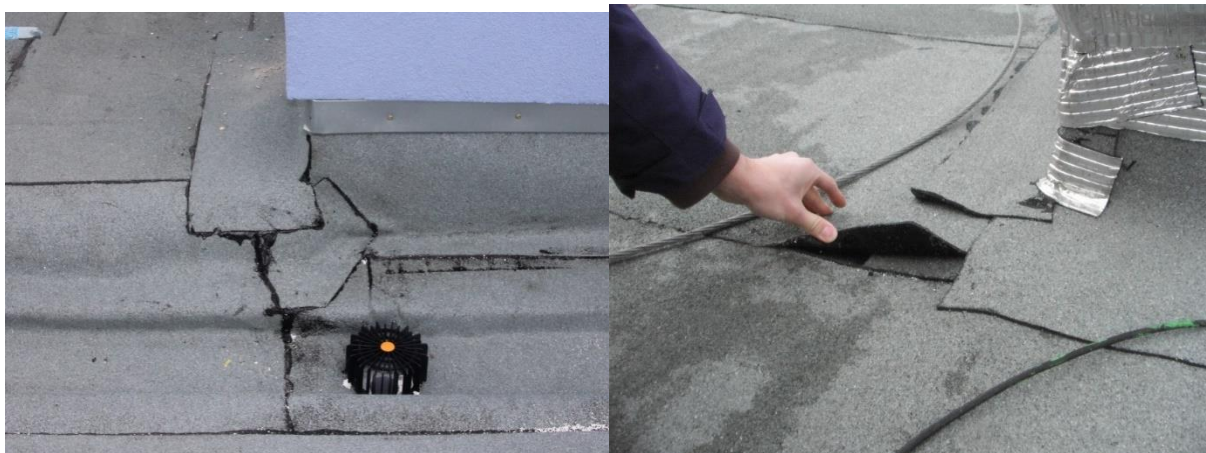
Obr. č. 220 – Neodborné nařezání hydroizolačního povlaku při tvarových změnách podkladu

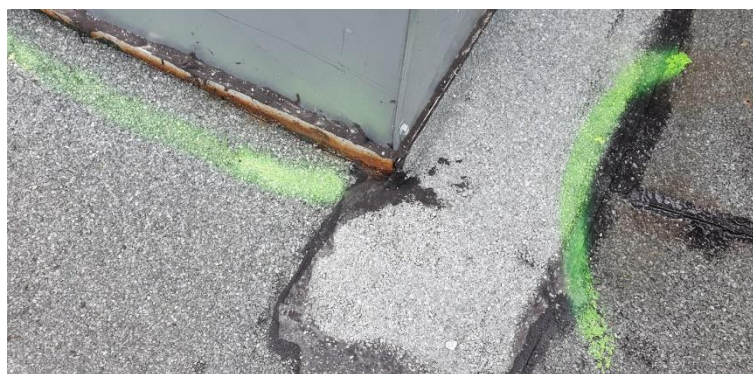
Obr. č. 221 – Absence vytažení hydroizolace na svislé konstrukce

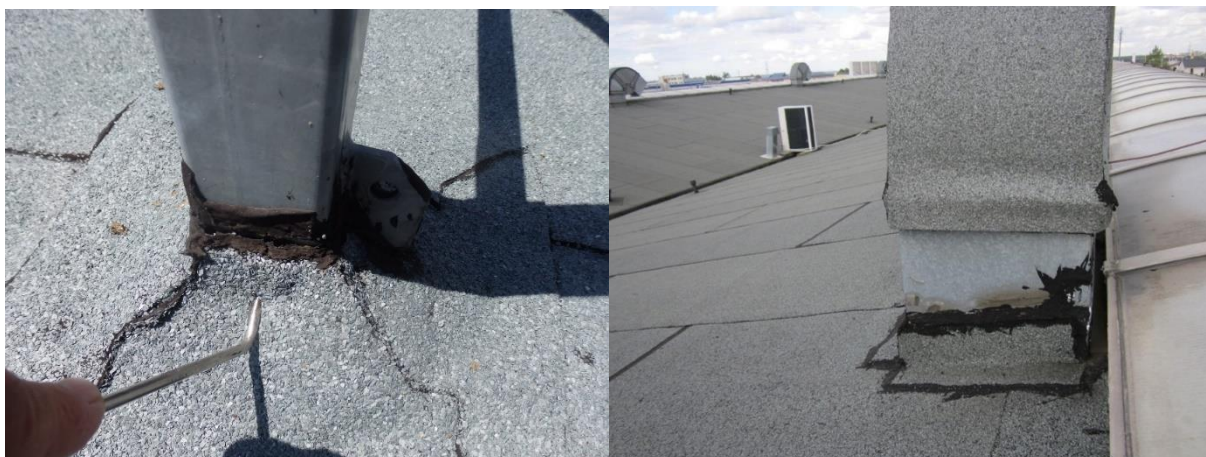
Obr. č. 222 – Řádně neopracovaný čtvercový prostup, u obrázku vpravo je i neopracovatelný, protože mezi světlík a vzduchotechniku se nic nevejde

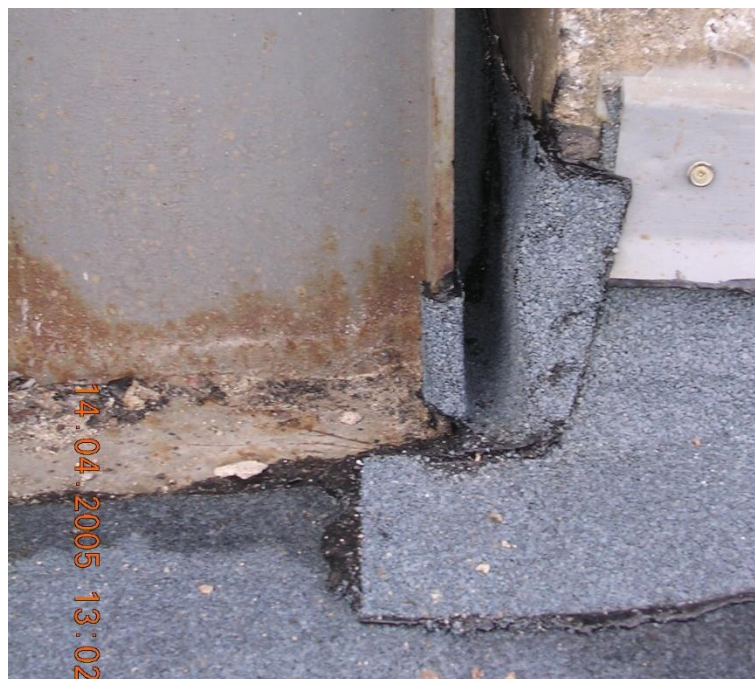
Obr. č. 223 – Stísněné místo mezi vzduchotechnikou a svislou konstrukcí se úspěšně hydroizolovat nedá

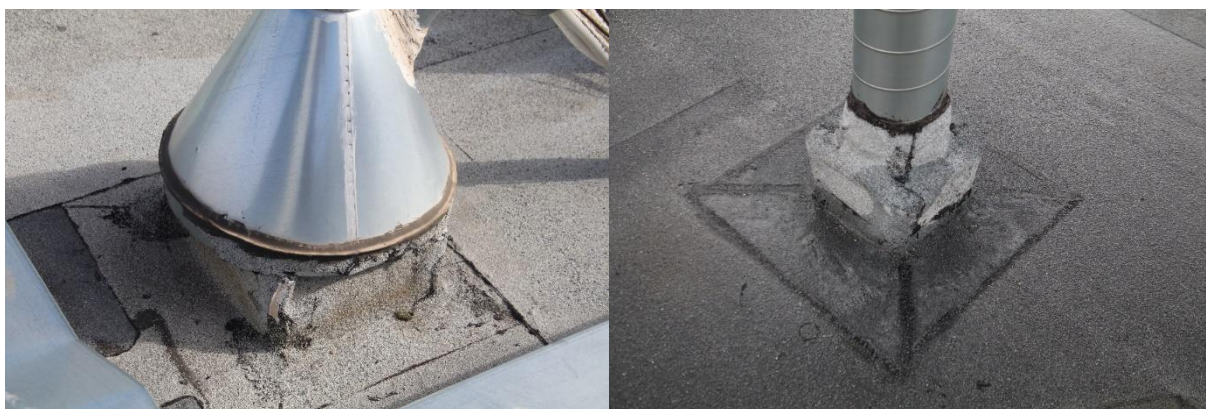
Obr. č. 224 – Kvadratura kruhu – přechod z hranatého prostupu na kulatý

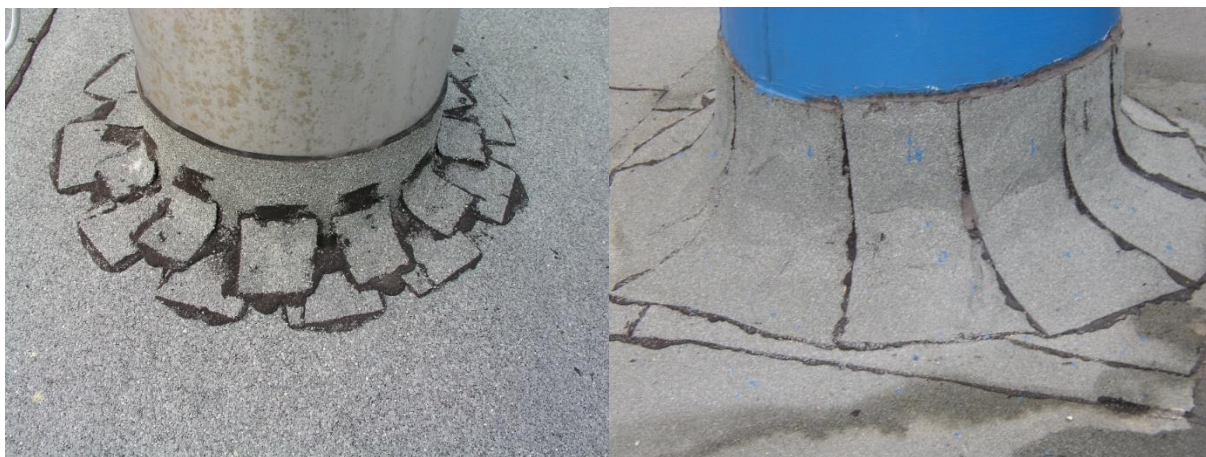
Obr. č. 225 – Opracování prostupu typu „český hračička“ je samozřejmě nesystémové a nefunkční

Každý kruhový prostup musí mít buď přírubové řešení, nebo izolace musí být vytažena na tělo prostupu a tam musí být ukončena sevřením svírací páskou.

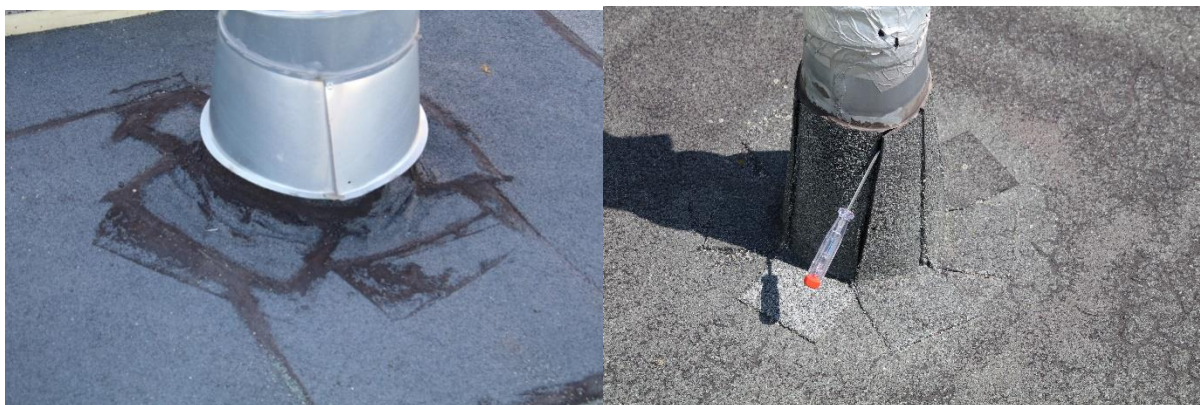
Obr. č. 226 – Také tento způsob opravy kruhového prostupu je špatný

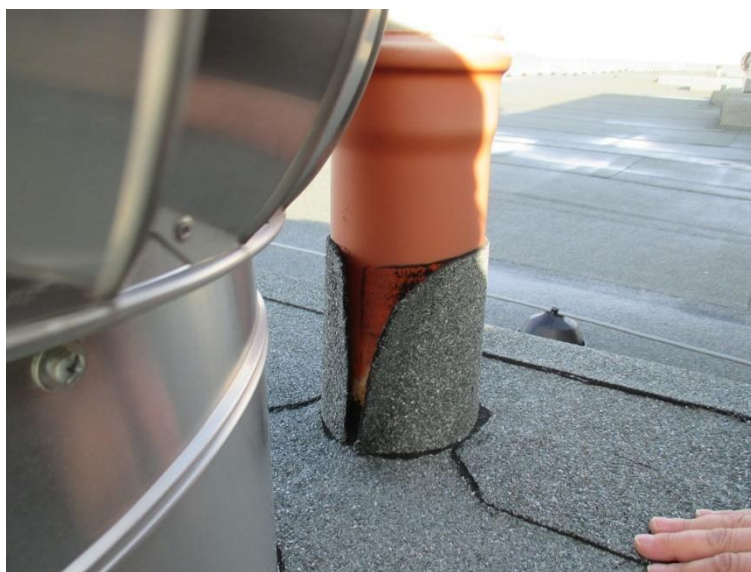
Obr. č. 227 – Oprava prostupu asfaltovým pásem bez stažení páskem, navíc na prostup z tvrdého PVC

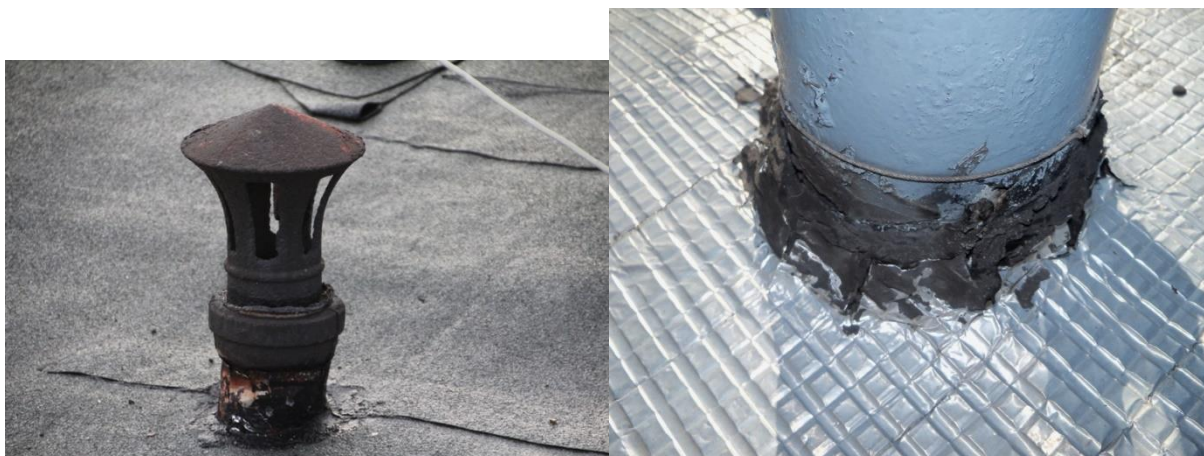
Obr. č. 228 – Při rekonstrukci byla hydroizolace pouze dorazena k původnímu prostupu, samotné opravy prostupu nebylo vůbec provedeno

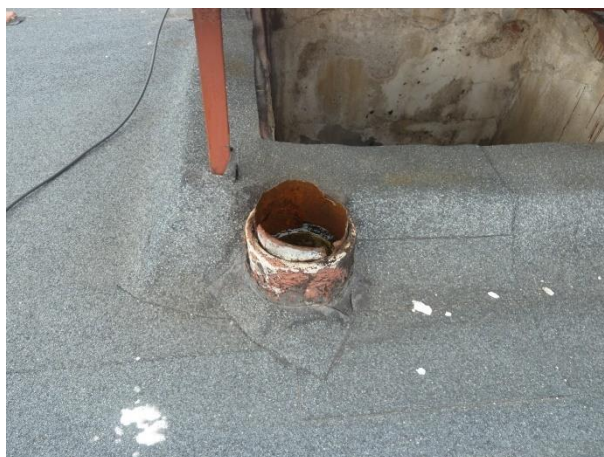
Obr. č. 229 – Soubor špatně provedených detailů

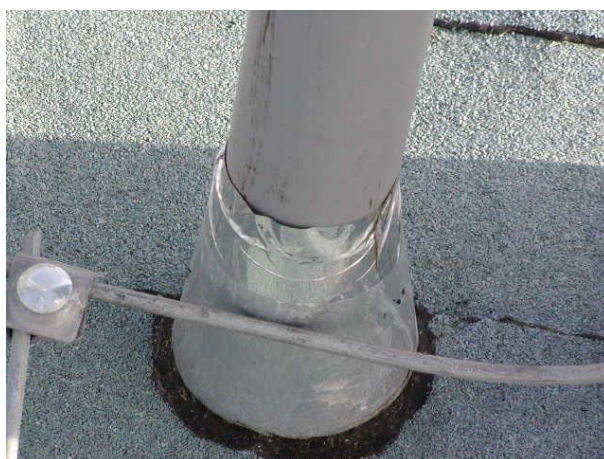
Obr. č. 230 – Detail ukončení klempířského prvku na prostupujícím tělese pomocí asfaltové samolepky, která (jak patrně) se již odděluje od podkladu

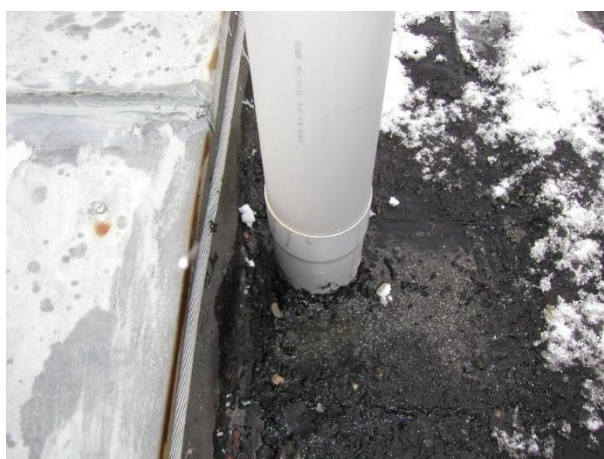
Obr. č. 231 – Prostup tvrzeného PVC asfaltovým hydroizolačním povlakem - materiály, které se nemají rády

Stejně jako u ostatních případů, je hydroizolační povlak ze syntetických fólií typu PVC neslučitelný s hydroizolačním povlakem z asfaltů. Pokud se tak stane, dojde k degradaci syntetické fólie, tj. ke ztrátě jejich technických vlastností.

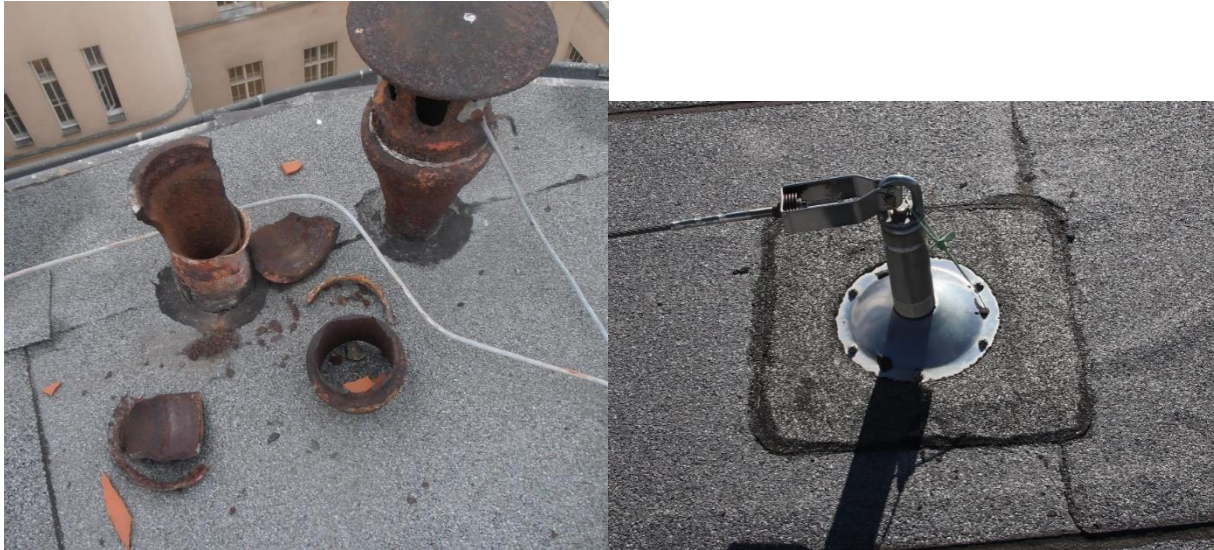
Obr. č. 232 – Opracování litinových kanalizačních tvarovek

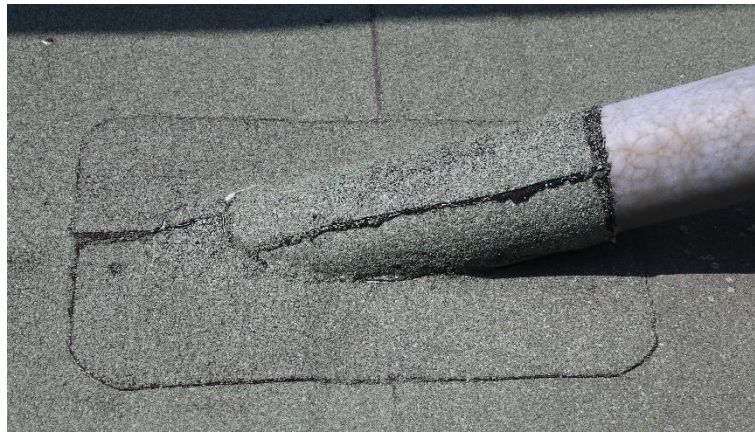
Obr. č. 233 - Tento detail je neopracovatelný, protože do prostoru pod trubkou se nemůže nikdo spolehlivě dostat tak, aby izolaci řádně, tedy vodotěsně provedl

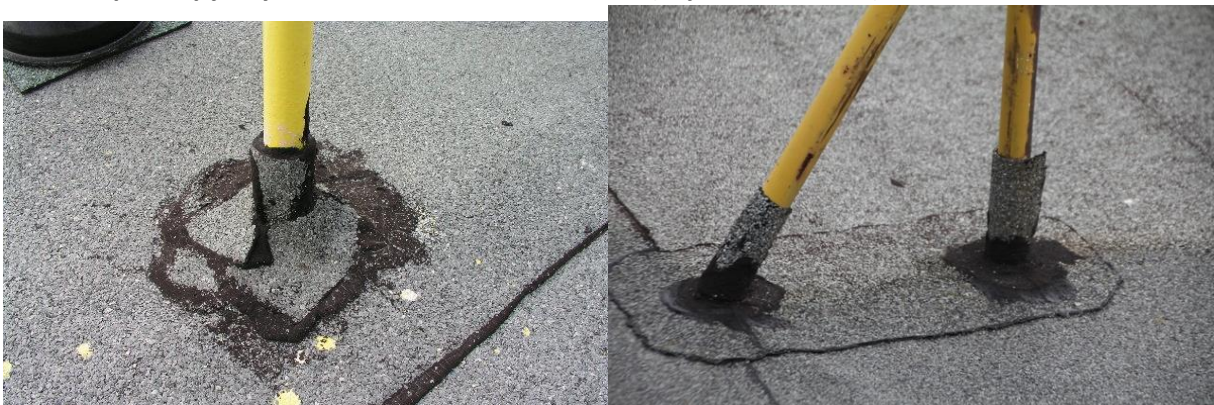
Obr. č. 234 – Nesystémové řešení tyčového prostupu

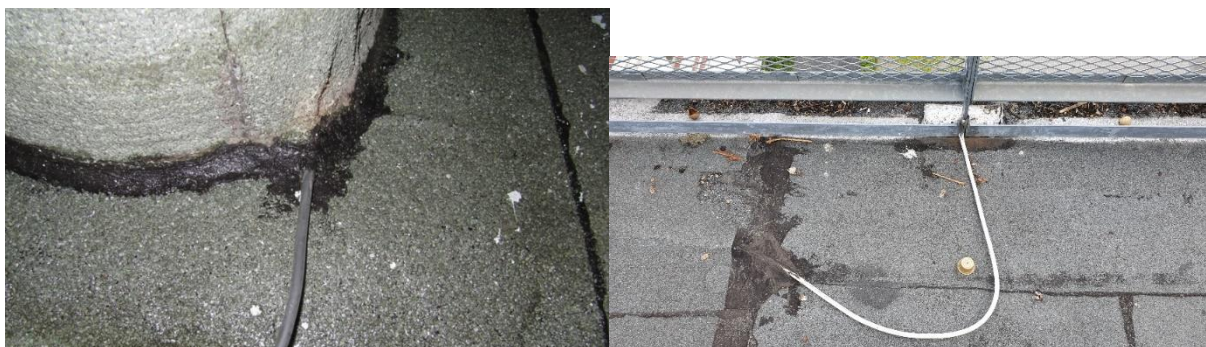
Obr. č. 235 – Brutální řešení - přímý vstup drátu skrz hydroizolaci

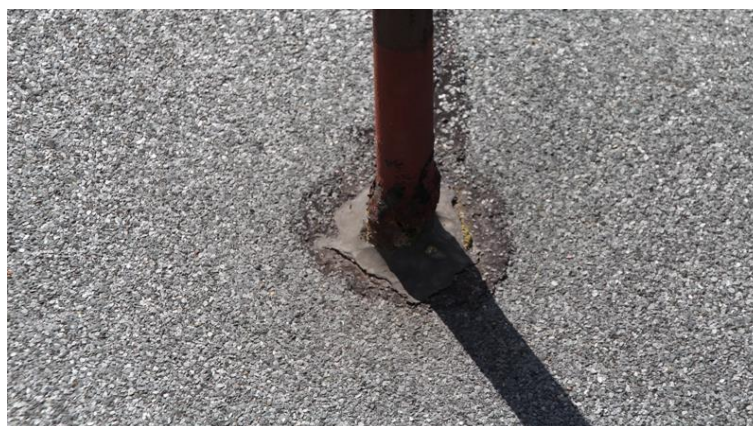
Obr. č. 236 – Nepracovaný tyčový vstup

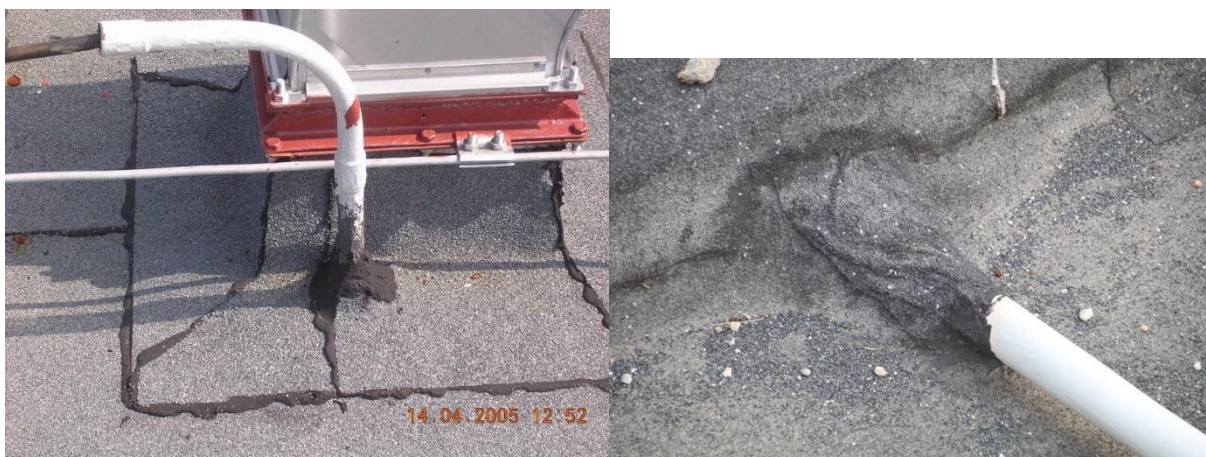
Obr. č. 237 – Praktický příklad pokusu o kabelový vstup

Kabelové prostupy jsou mimořádně důležitým prvkem střech. Jedná se o konstrukční řešení prostupu, která trvale umožňuje protažení kabelů z interiéru do exteriéru. Tato činnost se opakuje několikrát v průběhu životnosti střešního pláště, tedy tyto prostupy musí být trvale prostupné.

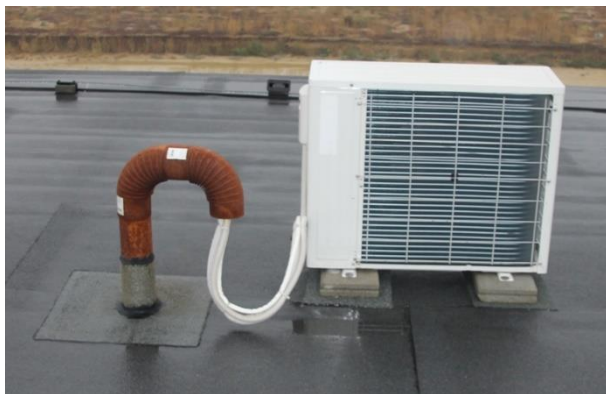
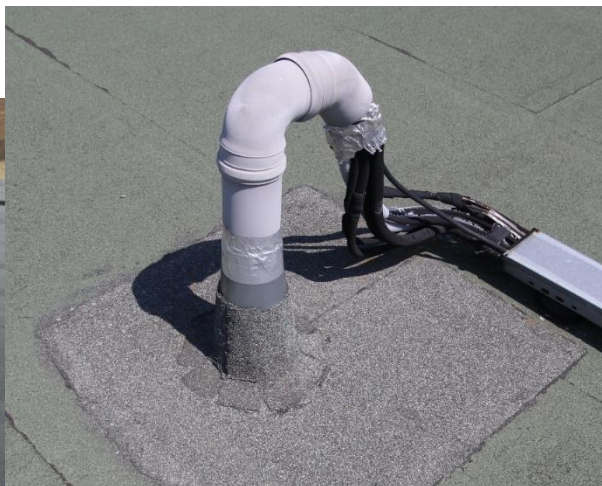
Obr. č. 238 – Improvizace na téma kabelový prostup s použitím kouřovodů

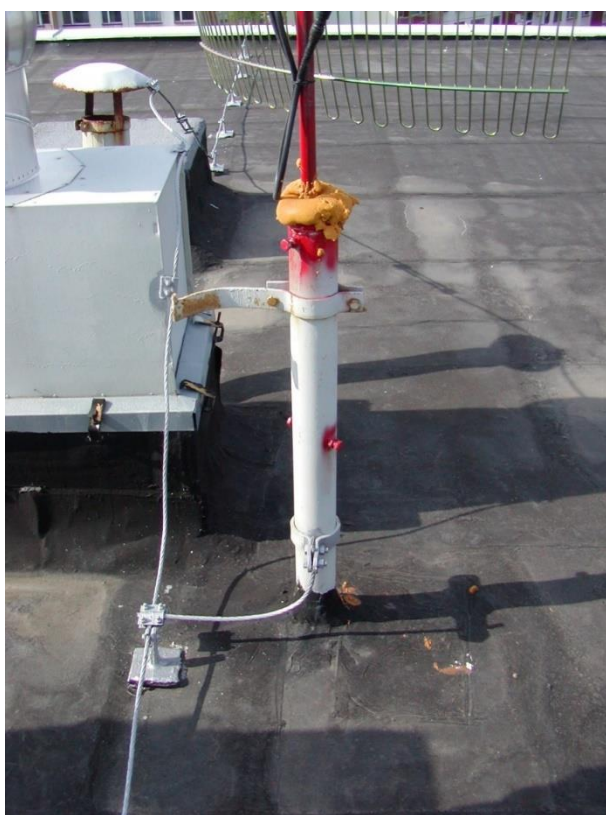
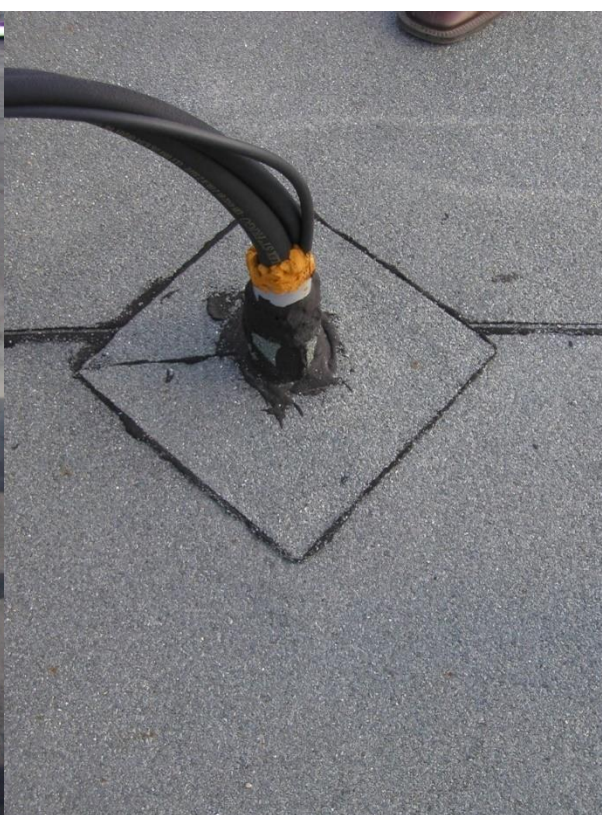
Obr. č. 239 - Bizardní kabelový prostup, který je dotěsněn pouze montážní PUR pěnou

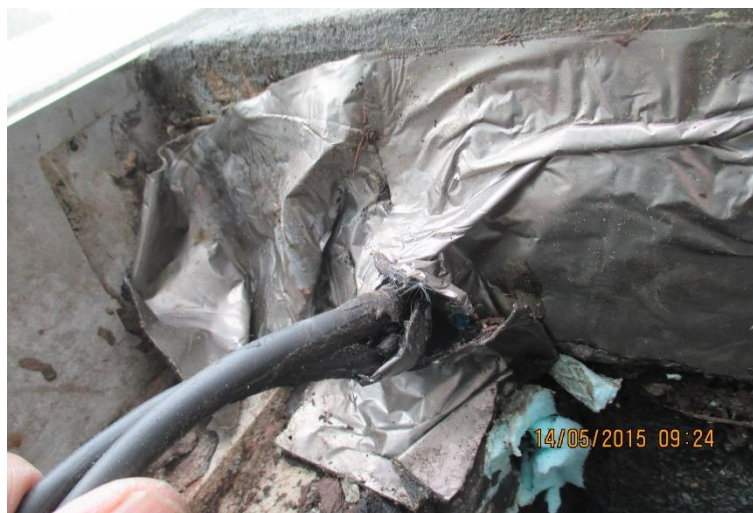
Obr. č. 240 – Kabelový vstup olepený asfaltovými samolepkami
