Stavební patologie

Vady a poruchy staveb

Vady a poruchy střech – s povlakovými hydroizolacemi

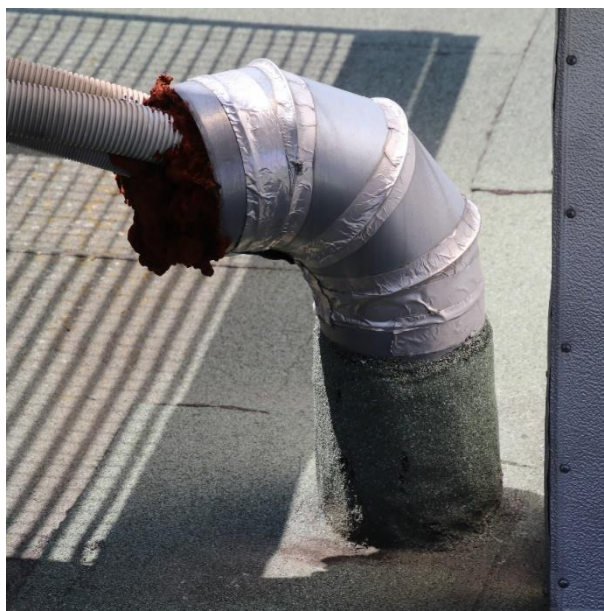
Obr. č. 241 – Tvarové možnosti špatných řešení kabelových vstupů jsou prakticky nekonečné

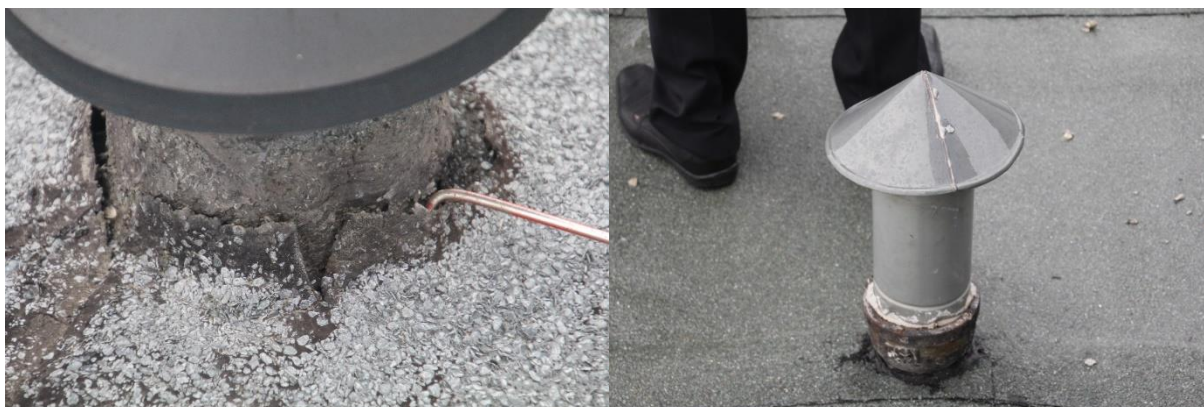
Obr. č. 242 – Nefunkční vytažení izolace na tělo kruhového vstupu

Každý kruhový prostup musí mít buď přírubové řešení, nebo izolace musí být vytažena na tělo prostupu a tam musí být ukončena sevřením svírací páskou.

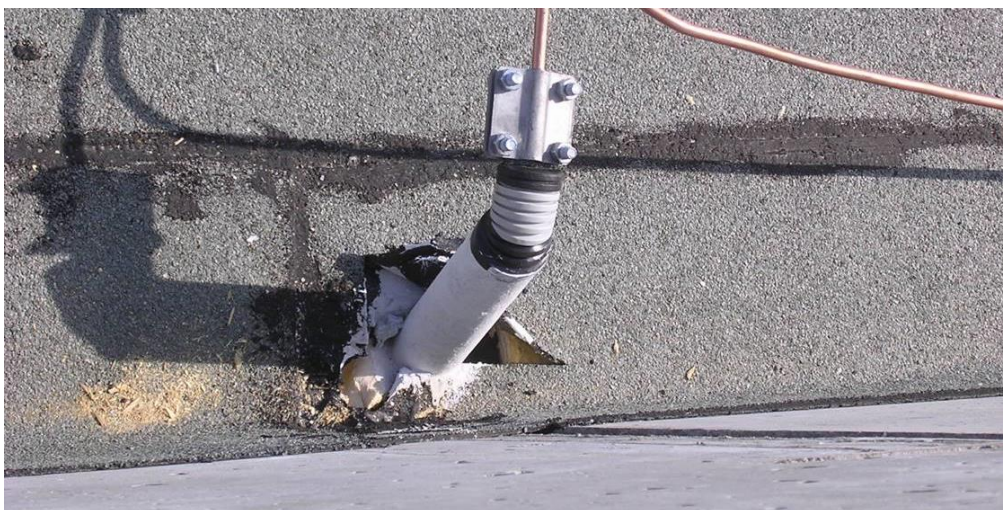
Obr. č. 243 – Dnešní praxe na střeších - i takto může vypadat prostup

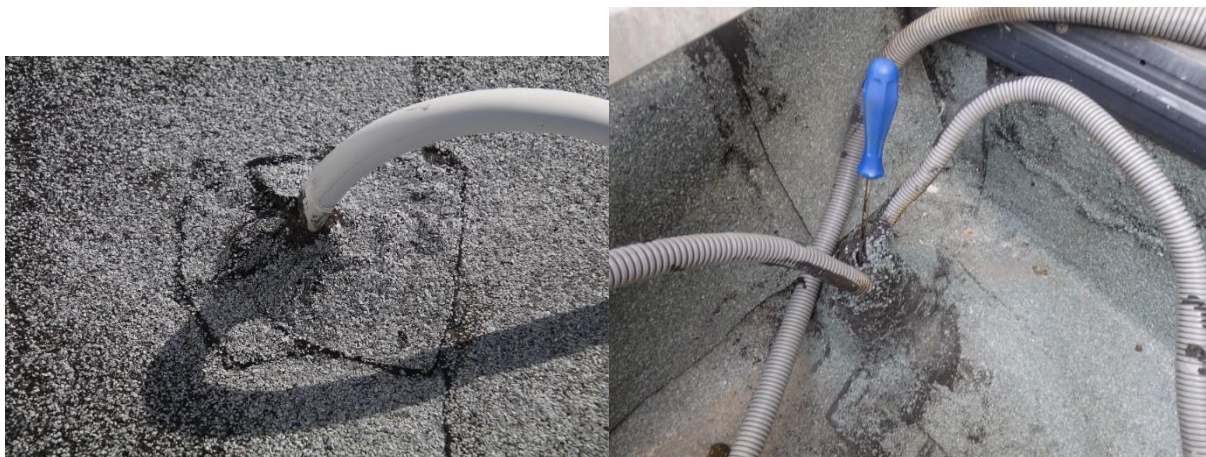
Obr. č. 244 – Prostup chráničky není korektním řešením

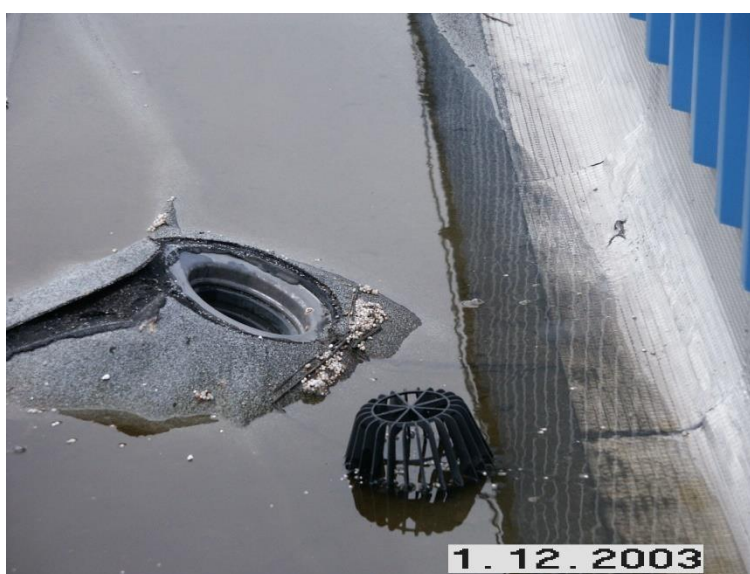
Obr. č. 245 – Nedostatečně mechanicky přikotvená vpust, která byla vytržena působením větru

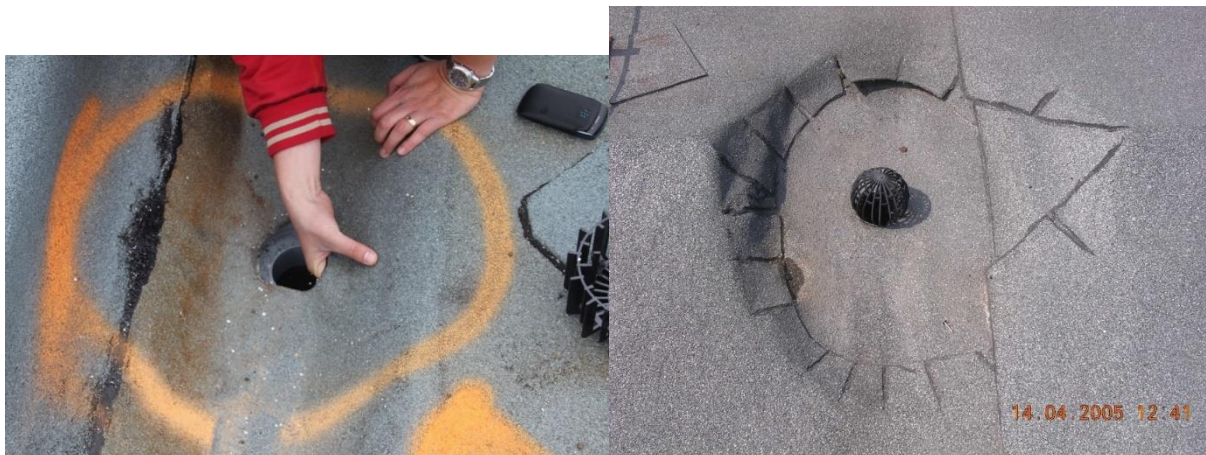
Obr. č. 246 – Nenařazení hydroizolačního povlaku na integrovaný límec vpusti z asfaltového pásu

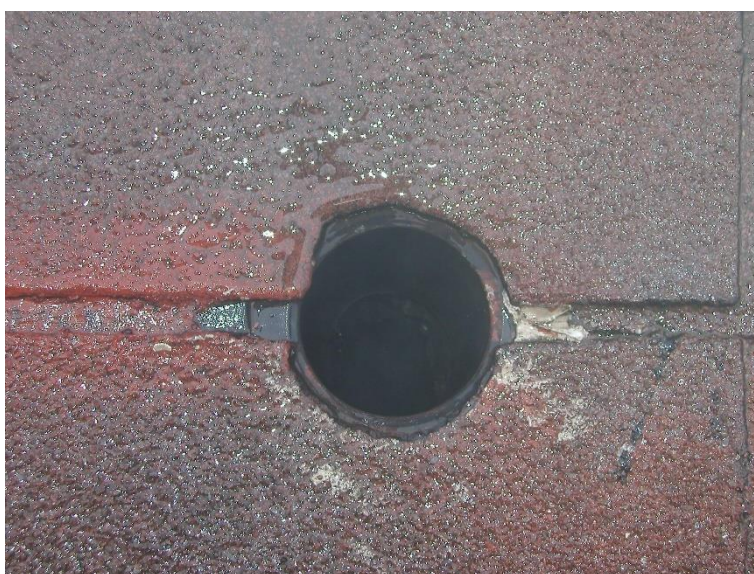
Obr. č. 247 – Při sanaci došlo k tomu, že se hydroizolační materiály nepotkaly tak, jak měly

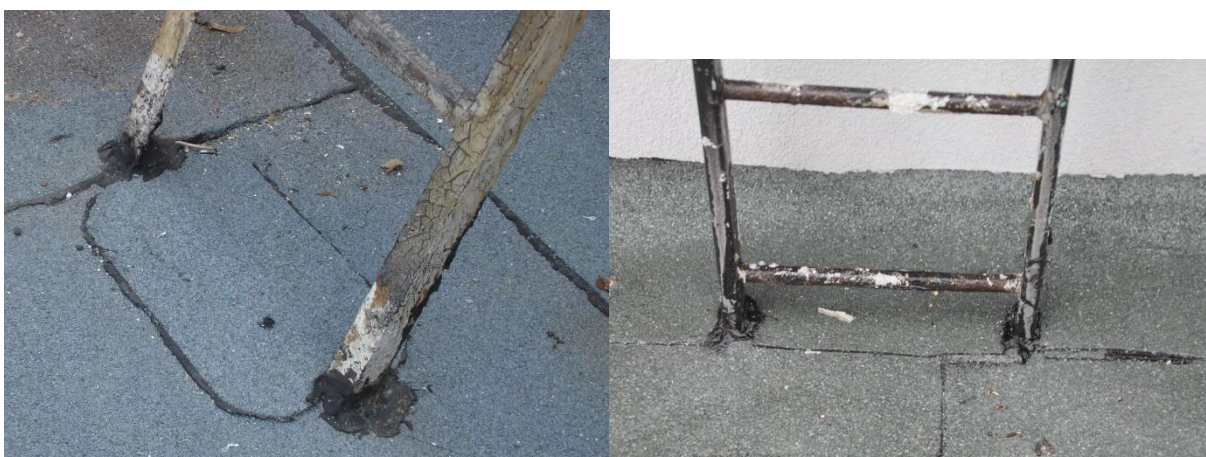
Obr. č. 248 – Prostup úhelníku, resp. stojky žebříku, který není řádně opracován

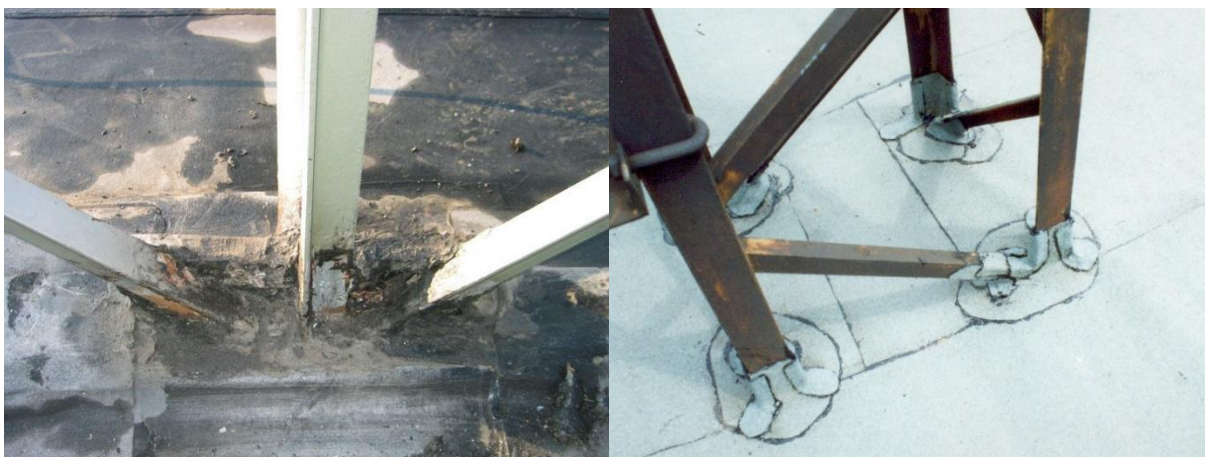
Obr. č. 249 – Pohled na standardními postupy neopracovatelný konstrukční detail (zde je nutné použít stěrkové izolace)

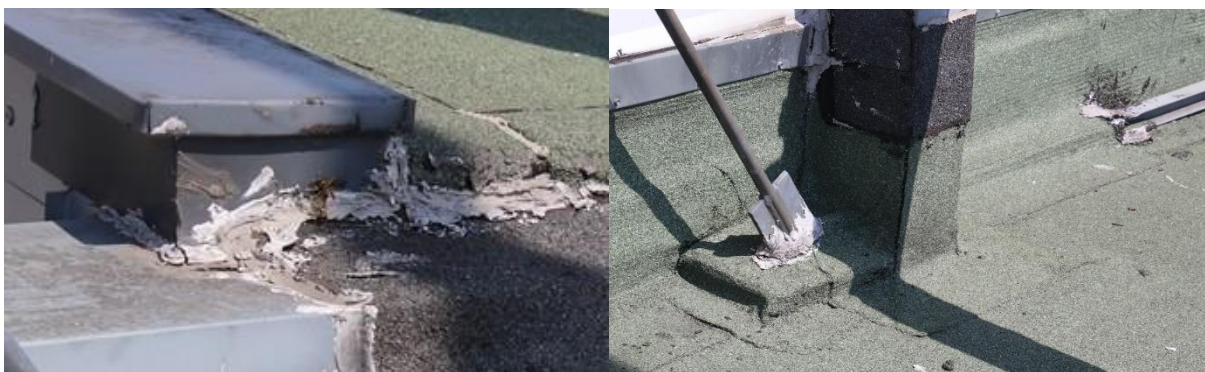
Obr. č. 250 – Detail atiky z předchozího obrázku s jasně patrným „patlacím“ systémem opravy

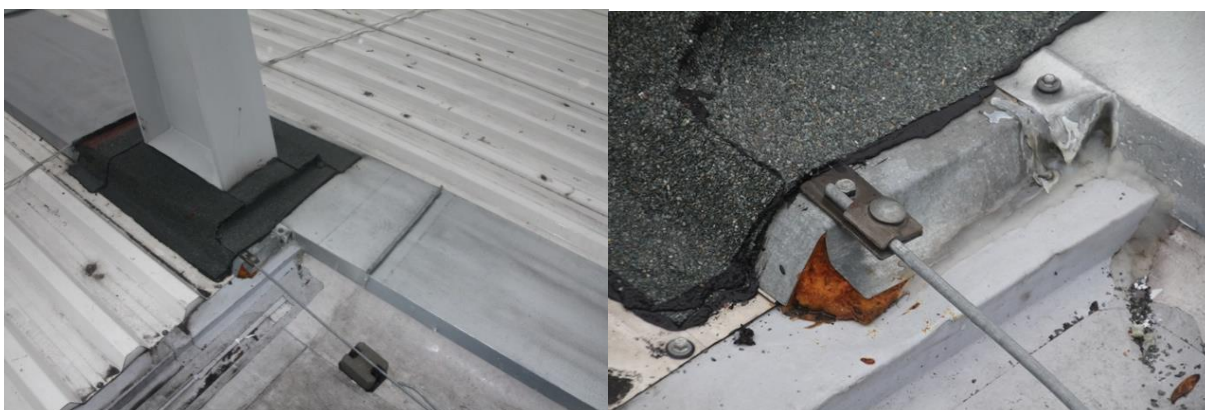
Obr. č. 251 – Naprosto nevhodné technologické propojení, a to asfaltových pasů, syntetických fólií a plechové profilované krytiny

Stejně jako u ostatních případů, je hydroizolační povlak ze syntetických fólií typu PVC neslučitelný s hydroizolačním povlakem z asfaltů. Pokud se tak stane, dojde k degradaci syntetické fólie, tj. ke ztrátě jejich technických vlastností.

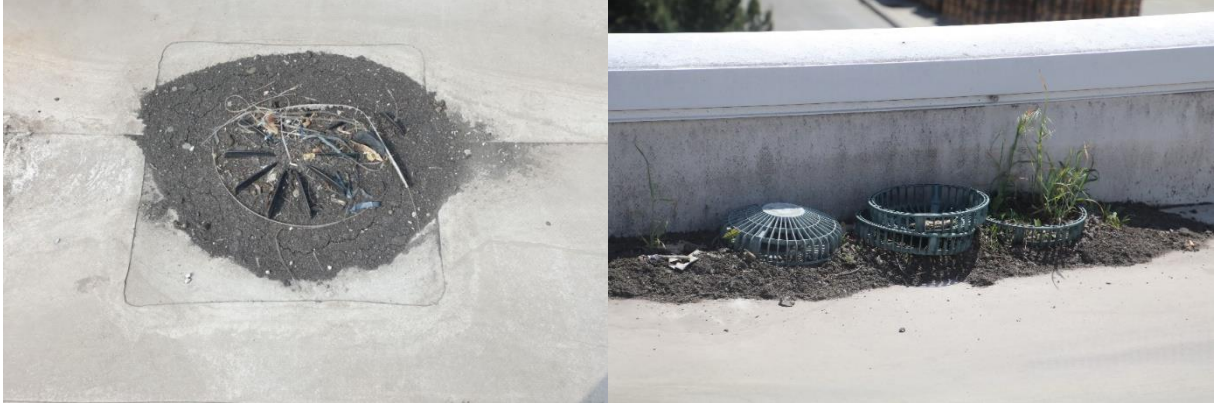
Obr. č. 252 – Vpust zanesená nánosy spadů svědčí o problematické údržbě

Každý střešní plášť musí být udržován. V případě absence této údržby je možné očekávat, že místo malé opravy vznikne velký problém.

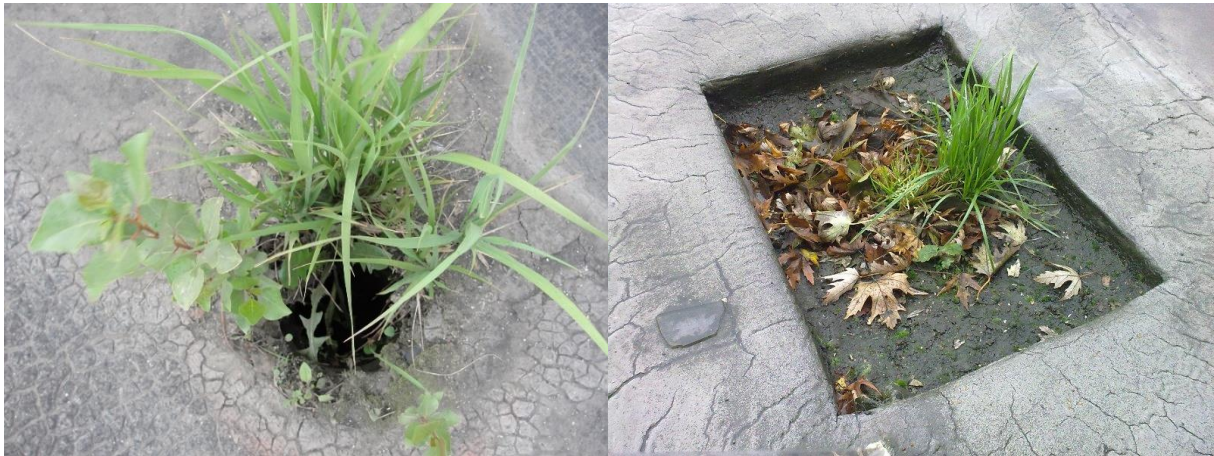
Obr. č. 253 – Vpust vykazující totální absenci údržby

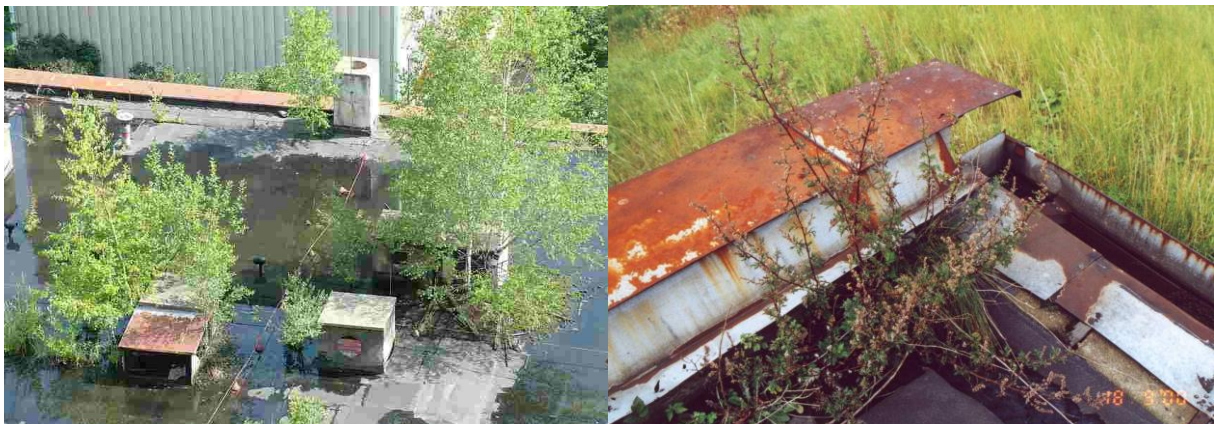
Obr. č. 254 – Neplánovaný březový háj na objektu uprostřed sídliště
